**TRIBUNALE DI MILANO**

**R.G. 2360/10**

**CONSULENZA TECNICA D'UFFICIO**

“ Comune di Turbigo, Via Alessandro Volta n. 40 (già via Volta n. 32) appartamento al quinto piano (sottotetto) di quattro locali oltre servizi, con annessa cantina al piano seminterrato ed autorimessa al piano terra, il tutto censito al NCEU del detto Comune, appartamento e cantina, al foglio 7, mappale 136, subalterno 708, Via Volta 32, piani 5/S1 categoria A/2, classe 2, vani 6, rendita € 526,79 e, quanto al box, foglio 7, mappale 136, subalterno 709, via Volta 32, piano T, Categoria C/6 classe 4, mq 15, rendita € 42,61...”

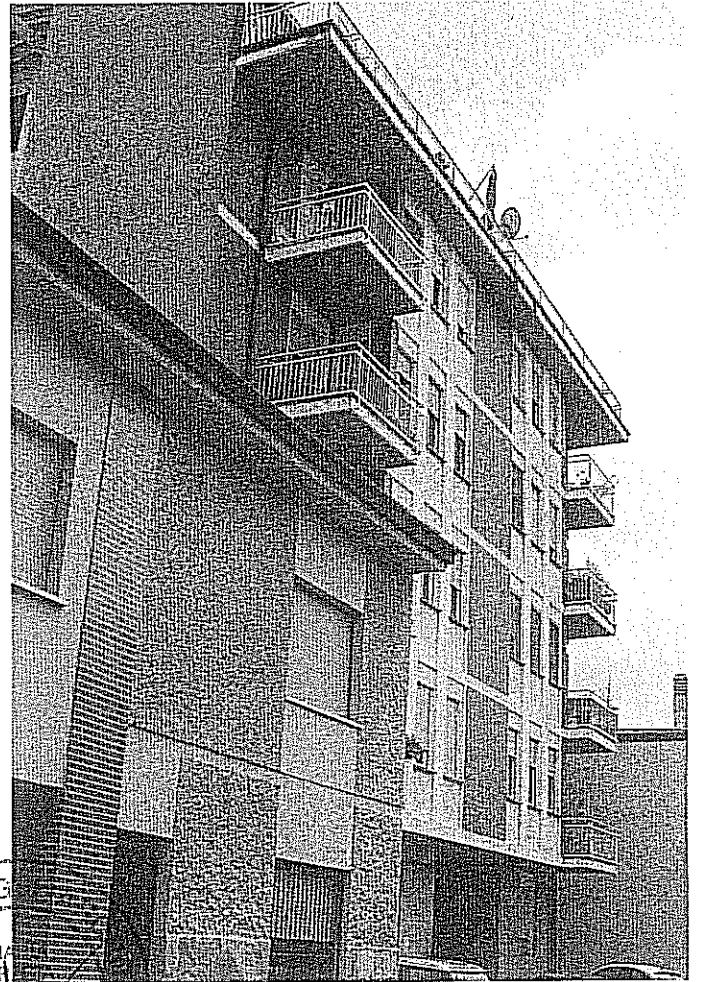
Viste del fabbricato

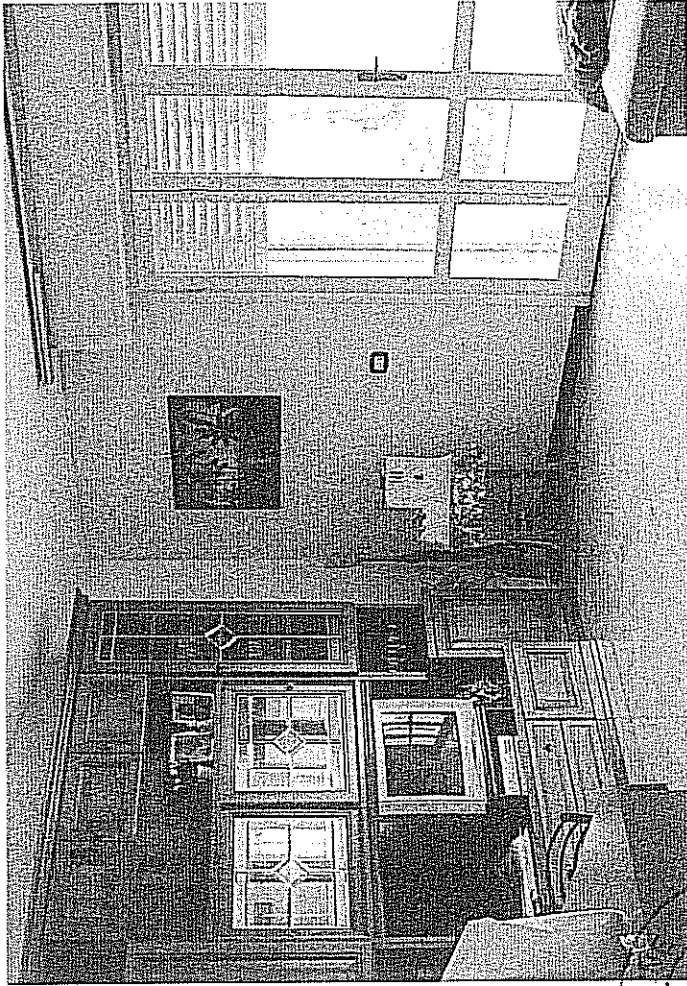
Dal sopralluogo, inoltre, è risultato che l'unità immobiliare ha subito nel tempo ulteriori lievi modifiche, non risultanti dall'originaria scheda catastale, e consistenti nella demolizione di alcuni divisori delimitanti il vano di ingresso, così ampliando lo spazio del locale soggiorno.

Soggiorno

**Tali modifiche dovranno essere oggetto di una richiesta di Sanatoria ordinaria, da inoltrarsi al Comune di Turbigo, con verifica dei rapporti aeroilluminanti della superficie così ampliata; detta pratica dovrà essere redatta a cura di Tecnico abilitato ed essere completata dalla relativa variazione catastale. L'oblazione che potrà essere richiesta dal Comune, verrà calcolata ai sensi di legge, ed in particolare come previsto dall'art. 37 comma 4 della legge 380/2001, da Euro 516,00 ad Euro 5.164,00, così come verrà stabilito dal Responsabile del procedimento, al momento della presentazione della pratica (oneri oggi non preventivabili dal Comune).**

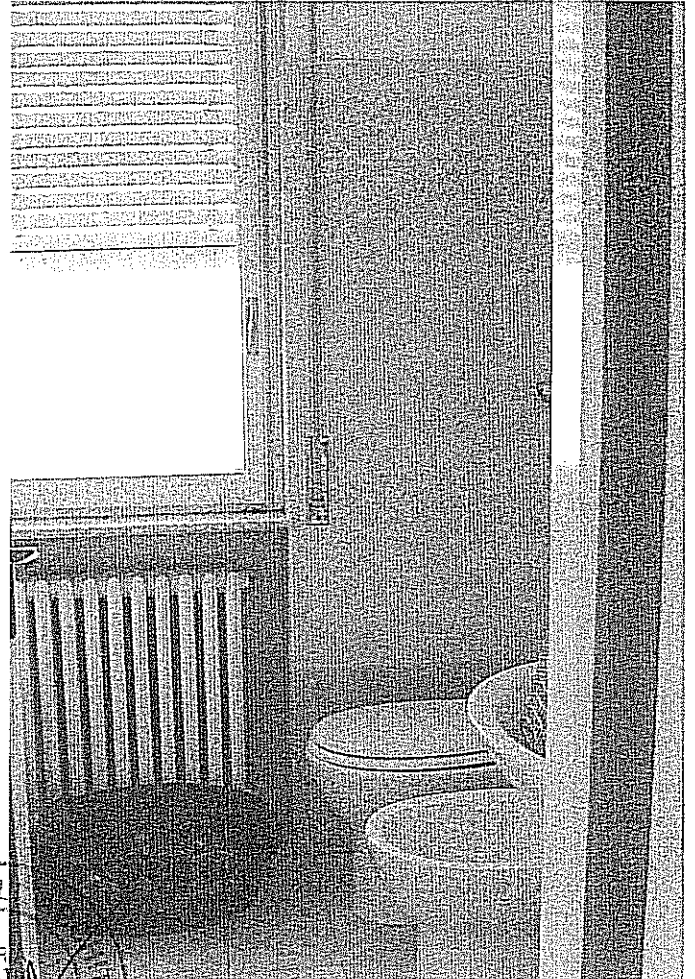
Impianti: l'appartamento è servito da impianto di riscaldamento centralizzato condominiale con caloriferi in ghisa; la produzione di acqua calda sanitaria avviene tramite scaldacqua elettrico ubicato nel bagno con vasca; l'impianto elettrico e citofonico sono sottotraccia. L'appartamento non risulta utilizzare l'utenza gas, il cui attacco è previsto sul terrazzo della cucina; attualmente la proprietà utilizza gas in

Bagno con vasca
