TRIBUNALE DI MILANO

R.G.E. 96/2010

Bene pignorato: intera proprietà dell'appartamento di due locali e servizi sito nel Comune di Milano in via Santa Rita da Cascia 59, piano secondo censito presso l'Agenzia del Territorio, Ufficio provinciale di Milano, catasto fabbricati del Comune di Milano al foglio 544, mapp. 310, sub. 37.

*Relazione di descrizione tecnica e stima
dell'Esperto di Ufficio*

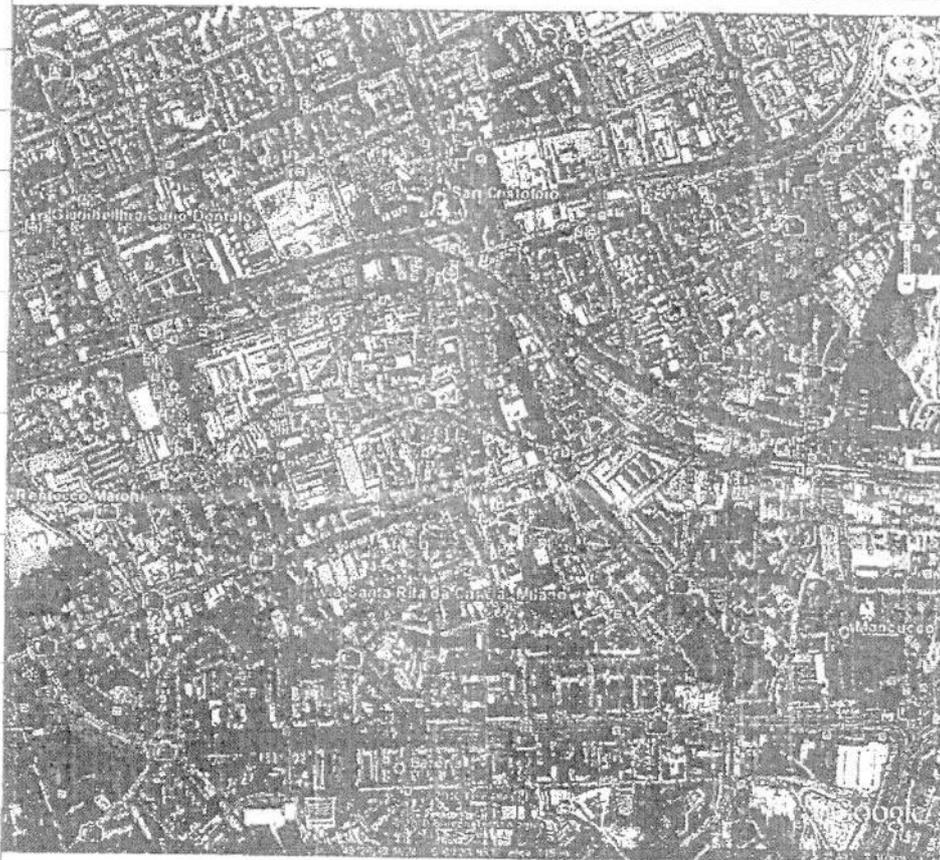
Il fabbricato condominiale è posto a cortina non continua sulla via Santa Rita da Cascia con corpo interno perpendicolare posto in posizione mediana.

L'edificio presenta ingresso centrale da cui si accede al disimpegno al piano terreno ove è posto il piccolo locale portineria, sul fianco è localizzato il vano scala, parzialmente aperto, che serve ambedue le stecche edilizie, quella su via Santa Rita Da Cascia e quella interna

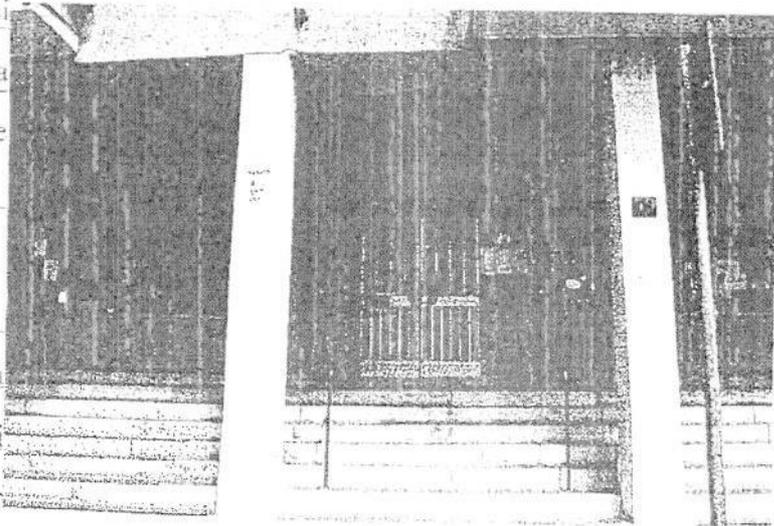
L'ingresso

INGRESSO COMUNE L'accesso avviene attraverso portone in alluminio, color naturale, con posto citofonico esterno, l'accesso dal marciapiede avviene con scalinata porticata.

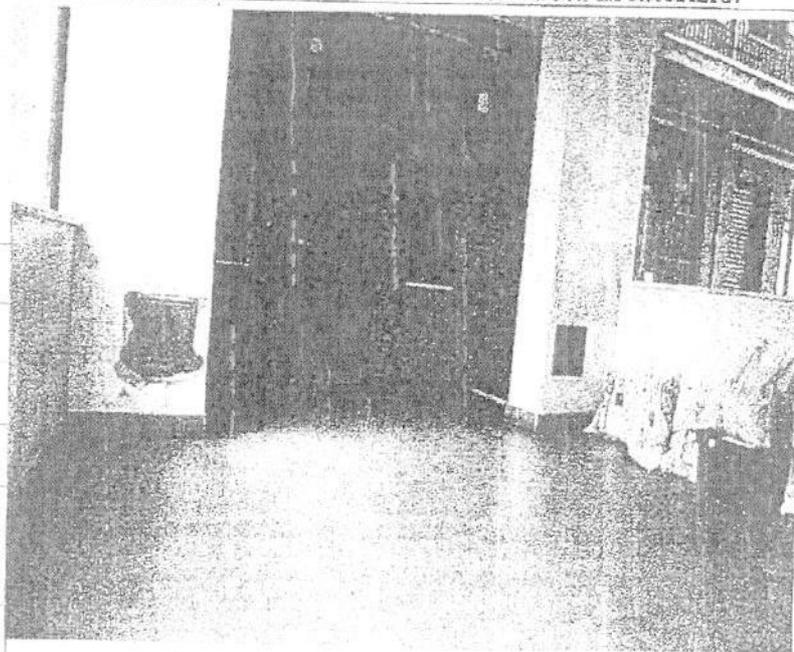
Il ballatoio di accesso

La porta di accesso all'unità avviene dal ballatoio comune di fronte all'ampio disimpegno-pianerottolo scala.

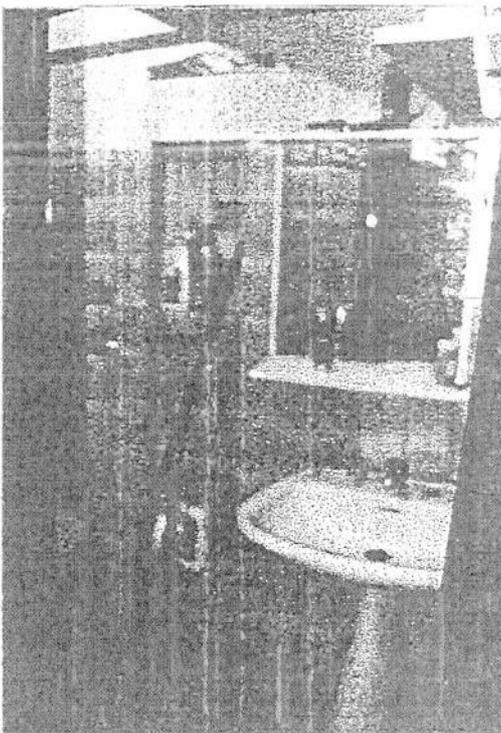
INTERNO: L'immobile si presenta in sommarie condizioni manutentive, si può ipotizzare che negli anni '70-80 fossero stati sostituiti i pavimenti, oggi in ceramica, e la porta di ingresso, il resto è in condizioni tali da necessitare di interventi radicali attinenti quasi tutte le finiture ed impianti. Complessivamente è da considerarsi scadente.

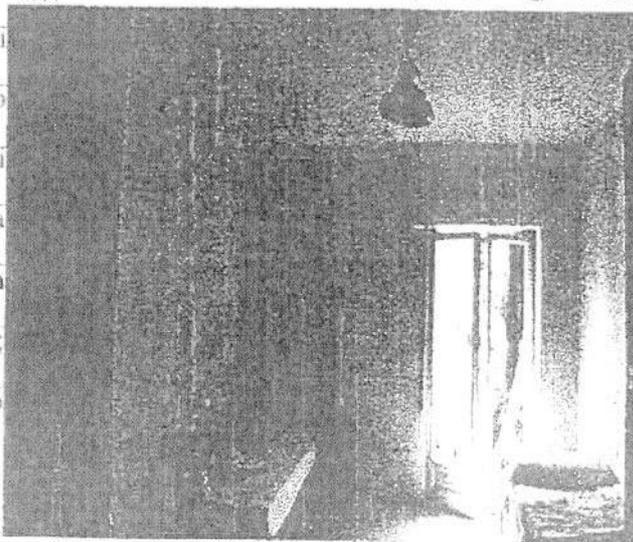
SERRAMENTI Esterni: I serramenti, di color bianco, sono originali del

periodo, privi di
doppio vetro, scontano
diffusi ammaloramenti
del legno, tanto da
prevedere la
sostituzione da subito.
esternamente sono
installati avvolgibili.

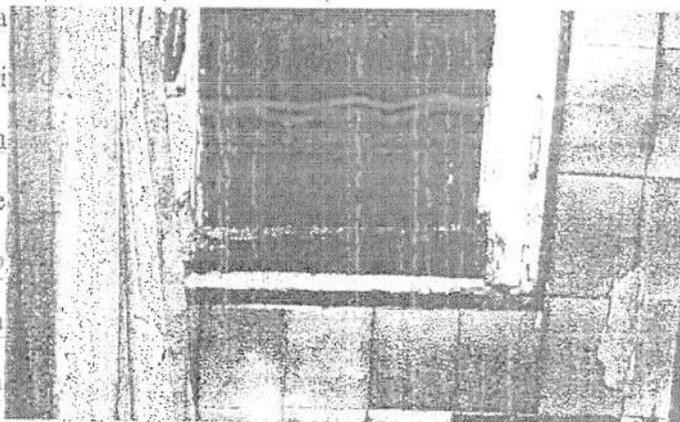
insufficienti. *La finestra bagno da sostituire subito*
