TRIBUNALE ORDINARIO MILANO

RAPPORTO DI VALUTAZIONE IMMOBILIARE

Corpo A-A1: *Appartamento con ripostiglio*

Indirizzo e piano: _____ Milano, via Giuseppe Candiani 128, piano 1-2

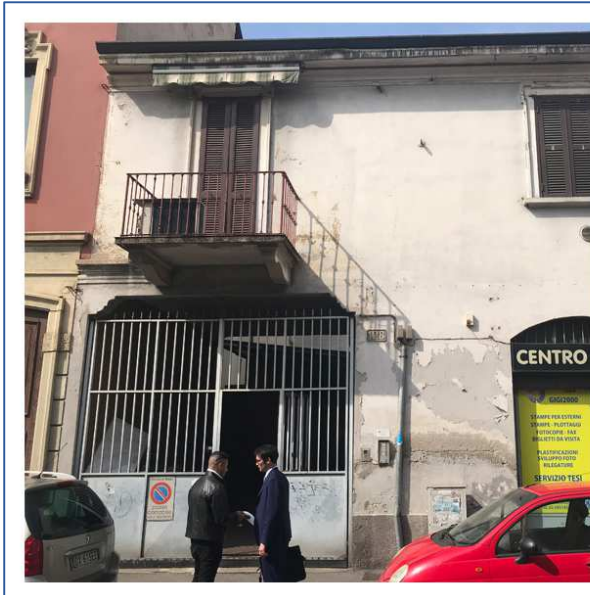
Trattasi di complesso immobiliare popolare costituito da due fabbricati, uno prospiciente via Giuseppe Candiani l'altro ubicato sul retro. Entrambi i corpi sono sviluppati su due piani fuori terra e si presentano in stato manutentivo scarso.

Fig. 3: Ingresso comune all'immobile

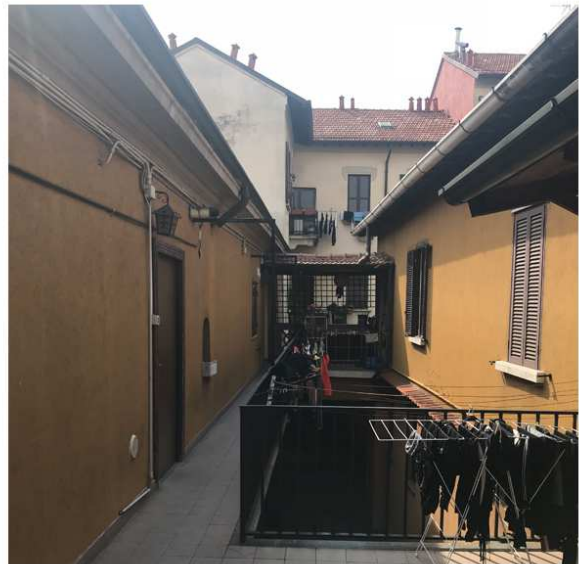
Fig. 4: Spazi comuni

<i>Pareti esterne:</i> coibentazione non conosciuta. Il rivestimento è realizzato in intonaco tinteggiato.	Pessimo
<i>Portone di ingresso allo stabile:</i> cancello carraio in ferro a doppia anta a battente con anta per il solo accesso pedonale.	Scarso
<i>Pavimentazione interna:</i> realizzata in piastrelle di gres. Si riferisce alla pavimentazione dell'androne.	Scarso
<i>Pavimentazione interna:</i> realizzata in piastrelle di gres. Si riferisce alla pavimentazione dei pianerottoli comuni.	Scarso
<i>Scale:</i> interna con rivestimento in serizzo.	Scarso
<i>Manto di copertura:</i> tegole in cotto.	Non verificato

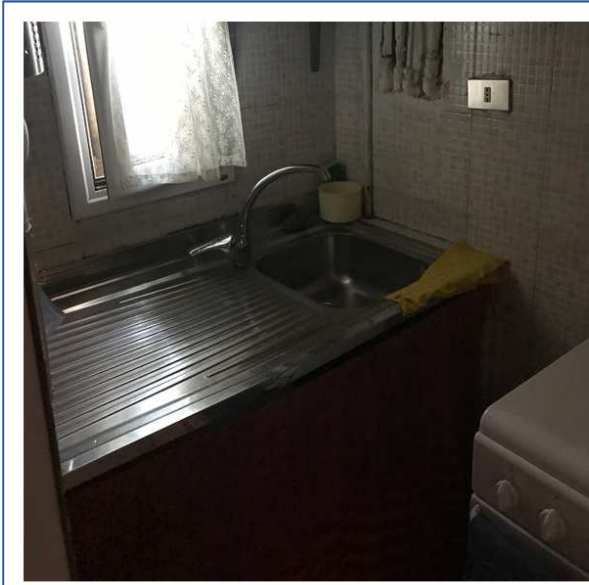
Fig. 6: Angolo cottura

<i>componenti edilizie unità immobiliare:</i>	<i>stato di manutenzione</i>
<i>Zona giorno/notte con ang. cottura</i>	<i>Portone di ingresso:</i> portoncino ad anta battente in legno e blindato.	Normale
	<i>Pavimentazione interna:</i> realizzata in piastrelle di ceramica.	Normale
	<i>Rivestimenti interni:</i> realizzati in piastrelle di ceramica. Si riferisce alle pareti dell'angolo cottura.	Normale
	<i>Rivestimenti interni:</i> intonaco tinteggiato.	Normale
	<i>Plafoni:</i> realizzati intonaco tinteggiato.	Normale
	<i>Infissi esterni:</i> ante a battente realizzati in alluminio doppio vetro con persiane in alluminio.	Normale
<i>Disimpegno</i>	<i>Infisso interno:</i> anta a battente realizzata in legno tamburato.	Normale
	<i>Pavimentazione interna:</i> realizzata in piastrelle di ceramica.	Normale
	<i>Rivestimenti interni:</i> intonaco tinteggiato.	Normale
	<i>Plafoni:</i> realizzati intonaco tinteggiato.	Normale

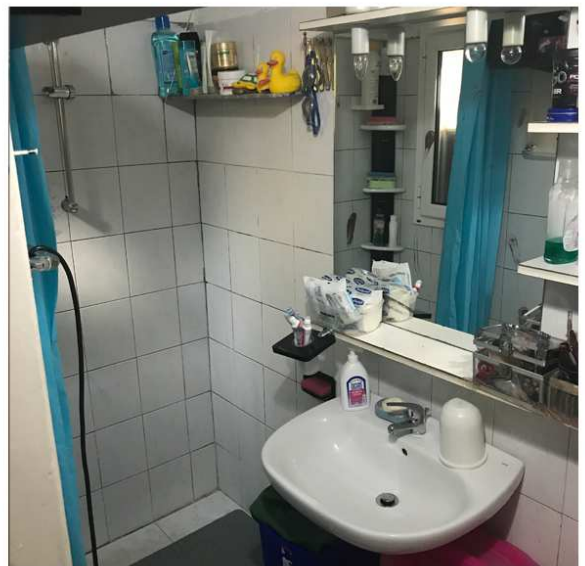
Fig. 7: Bagno

<i>Bagno</i>	<i>Infisso interno:</i> anta a battente realizzata in legno tamburato.	Normale
	<i>Pavimentazione interna:</i> realizzata in piastrelle di ceramica.	Normale
	<i>Rivestimenti interni:</i> realizzati in piastrelle di ceramica ed intonaco tinteggiato.	Normale
	<i>Plafoni:</i> realizzati intonaco tinteggiato.	Normale
	<i>impianti:</i>	<i>stato di manutenzione</i>
	<i>Elettrico:</i> sottotraccia - conformità: non conosciuta	Normale
	<i>Termico + ACS:</i> impianto autonomo – diffusori: caloriferi in ghisa	Normale

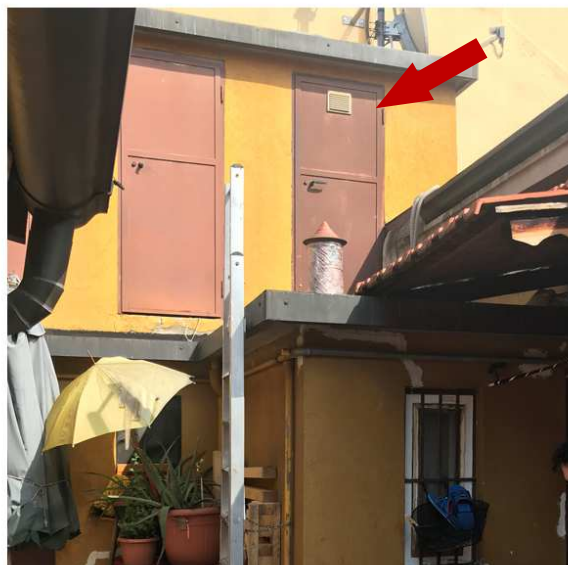
<i>componenti edilizie ripostiglio:</i>	<i>stato di manutenzione</i>
	<i>Portone di ingresso:</i> porta ad anta battente in metallo smaltato.	Normale
	<i>Pavimentazione interna:</i> al rustico.	Normale
	<i>Pareti:</i> al rustico.	Normale
	<i>Plafoni:</i> al rustico.	Normale

Fig. 9: Ingresso al ripostiglio
