TRIBUNALE CIVILE DI MILANO  
Sezione Esecuzioni Immobiliari  
G.E. Dr.ssa ELENA GRAZIOLI

Proc. R.G.E. 2257 -07 promosso da:  
BANCA POPOLARE DI VERONA -  
S. GEMINIANO e S. PROSPERO S.p.a.  
contro il signor: ██████████

#### 4.3. Descrizione dello stabile di via Bramante n. 2

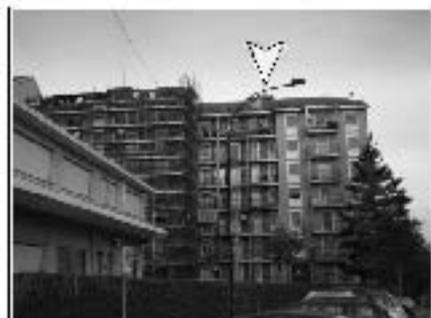
Foto n. 1 - Vista stabile via Bramante 2

**Il condominio residenziale** di via Bramante n. 2 (foto n. 1 e 2) è un edificio di sette piani fuori terra, tutti destinati alle abitazioni. Lo stabile libero su tre lati, sul quarto lato confina parzialmente con l'edificio gemello al civico 4.

La composizione delle facciate è semplice ed elementare ed i materiali di finitura impiegati (principalmente intonaco tinteggiato e pannelli di cemento con superficie in ghiaietto lavato) sono quelli tipici degli edifici residenziali edificati in quegli anni.

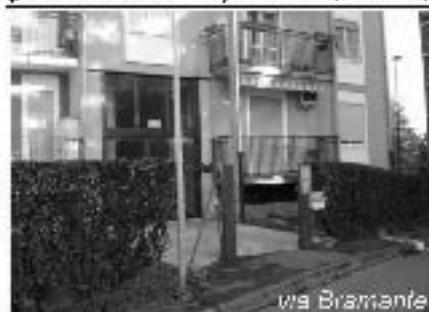
Foto n. 4 - Ingresso via Bramante 2

L'ingresso avviene da via Bramante tramite un cancello in ferro (foto n. 4 e 6) inserito nella recinzione che circonda il complesso formato dai civici 2, 4, 6, 8 (mappale 130). La recinzione è nascosta da una siepi sempreverde. Oltrepassato il cancello, percorso un piccolo tratto pavimentato in piastrelloni di cemento con superficie ghiaietto, si arriva all'ingresso dello stabile. Il portone è realizzato in ferro e vetro trasparente, con due ante apribili al centro e due fisse ai lati, completo di sopraluce a tre ante fisse, anch'esse in ferro e vetro trasparente. Sia il cancelli, sia il portone sono apribili con serratura collegata all'impianto citofonico (non è stato possibile verificare se l'immobile pignorato abbia collegamento all'impianto citofonico).

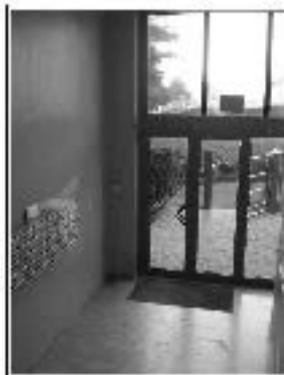
f. n. 8 Dettaglio atrio

L'atrio d'ingresso (foto 7 e 8) è in parte occupato da una rampa di scale a salire che raggiunge il piano rialzato. I gradini della rampa ed i piani sono rivestiti in lastre di marmo. A piano rialzato si trova, oltre ad alcune unità abitative, lo sbarco dell'ascensore che serve i piani sino al sesto. Il piano settimo non è raggiunto dall'ascensore (foto 10). Il vano scala è dotato di aeroilluminazione naturale mediante serramenti che danno accesso ai balconcini posti negli interpiani e con affaccio sul retro. Le rampe delle scale hanno gradini, con pedate ed alzate, rivestite in lastre di marmo. Lo zoccolino è in marmo come i gradini. Il parapetto è in ferro verniciato.
