**TRIBUNALE DI MILANO**  
**SEZIONE CIVILE – UFFICIO ESECUZIONI IMMOBILIARI**

**ELABORATO PERITALE.**

Via dei Salici 53, civico 7, fabbricato 23, piano rialzato con cantina al piano seminterrato a Milano (MI).

Appartamento, via dei Salici 53 a Milano (MI).

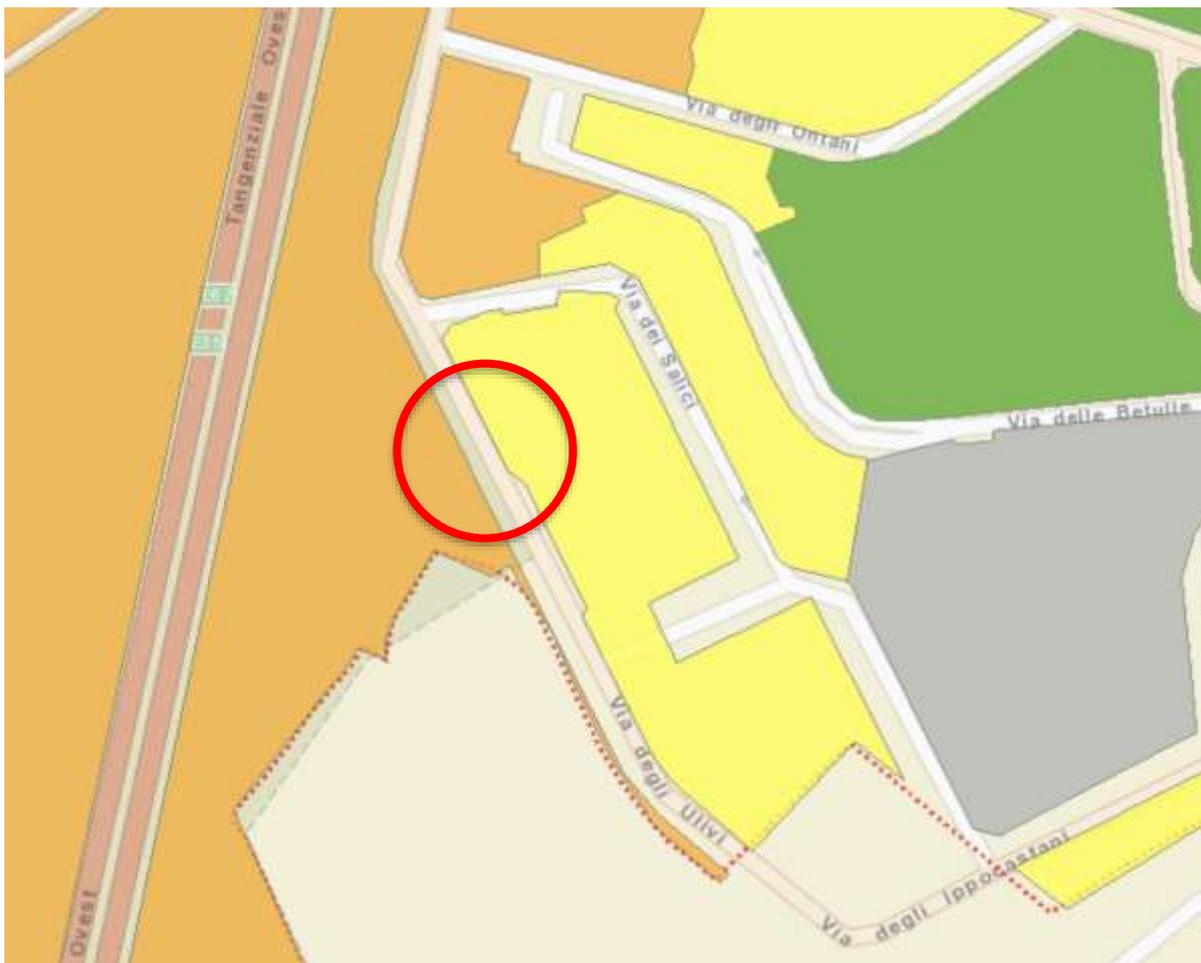
**Immagine 4.** Stralcio dalla tavola della zonizzazione acustica del Comune di Melzo.

Delibera di adozione del Piano di Zonizzazione acustica 31 del 08.07.2014: l'immobile ricade nella **Classe acustica III: aree di tipo misto**.
