**TRIBUNALE DI MILANO
SEZ. ESECUZIONI IMM.RI**

R .G. E. 1314/2018

ELABORATO PERITALE

**Immobile sito in Milano
Via Matteo Civitali n.79**

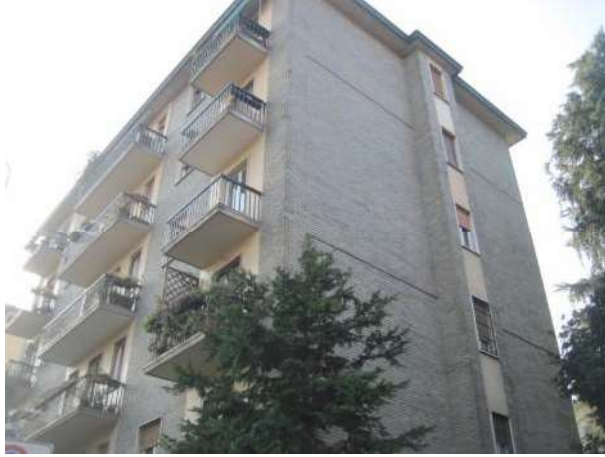
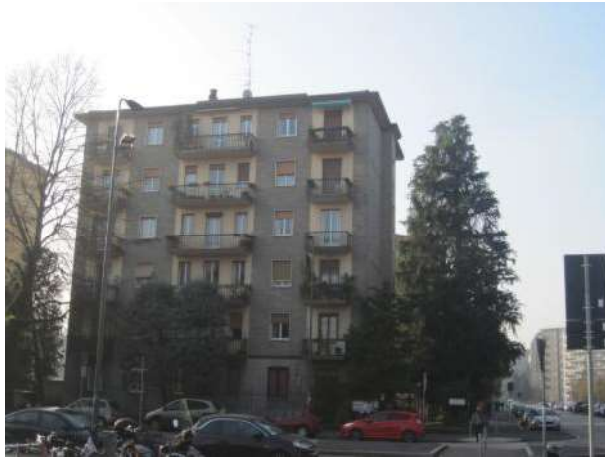
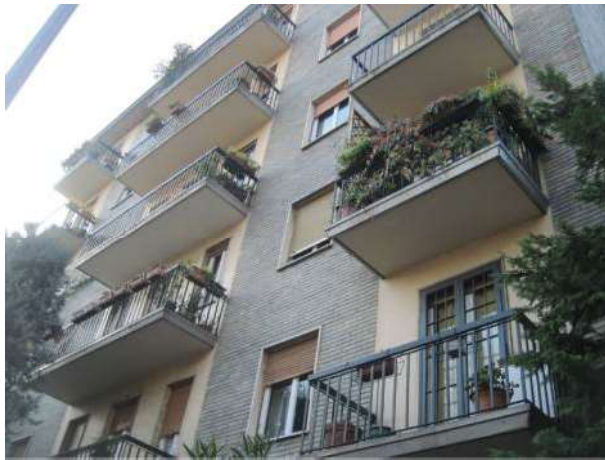
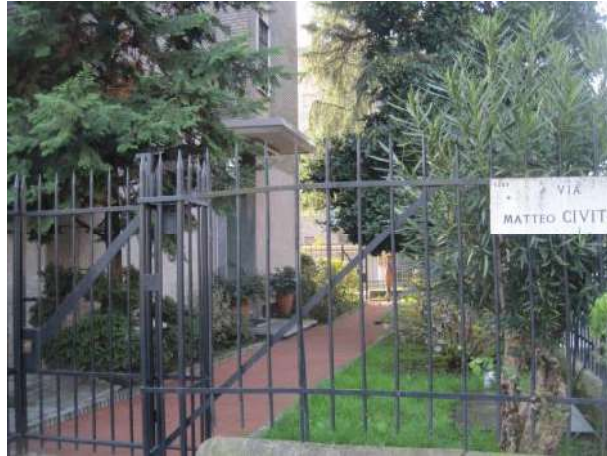
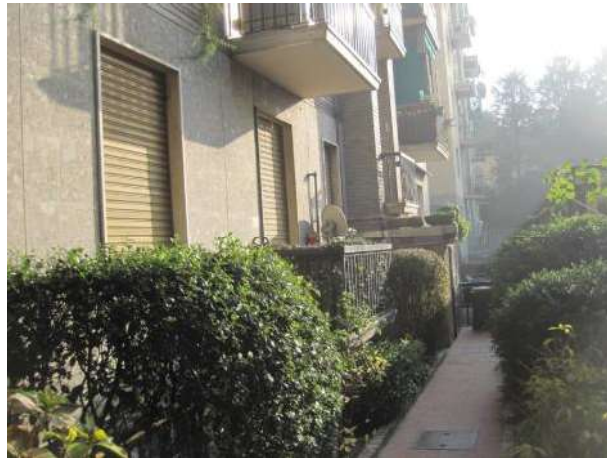
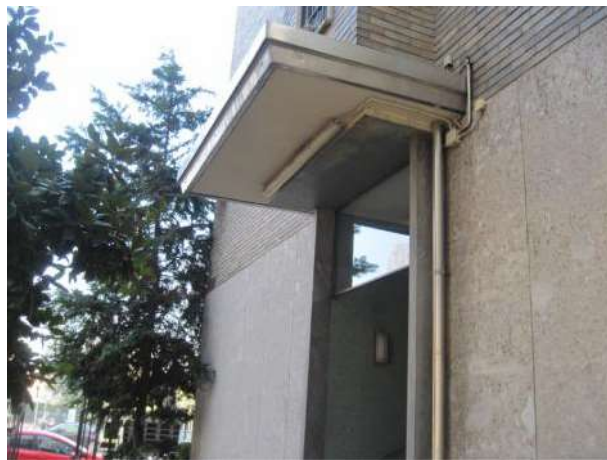
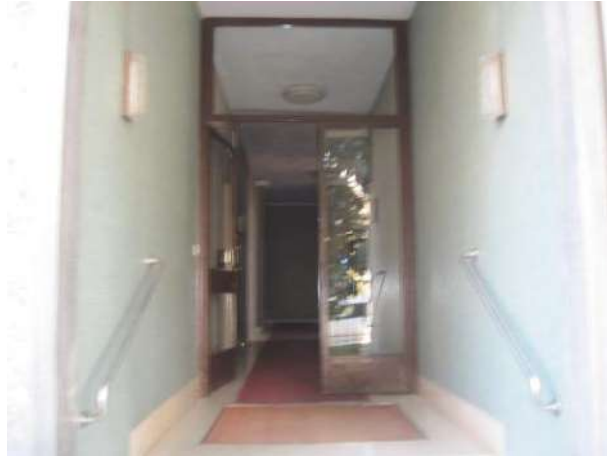
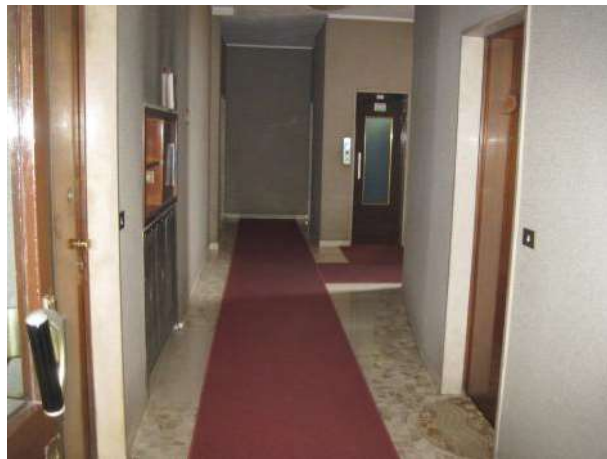
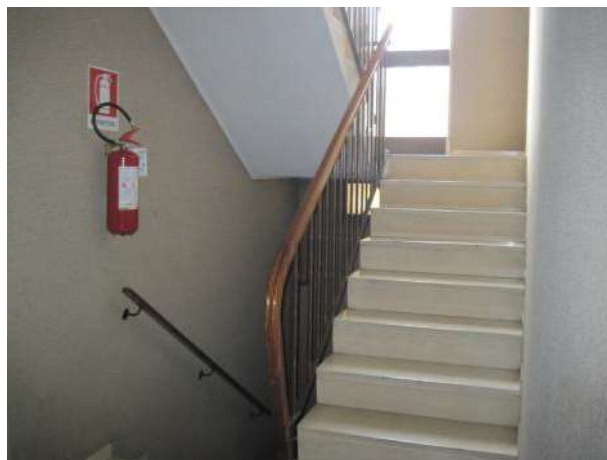
(ved. foto n. 1-2-3-4-5-6-7-8-9)

Rifiniture dello stabile: Sono del tipo economiche;

Fondazioni: Su plinti di fondazione;

Struttura portante: Telaio in c.a.;

Solai: In latero - cemento;

Muratura tamponamento: Doppia muratura con mattoni e camera a cassa vuota + rifiniture int/est;

Copertura: Copertura a falde con manto copertura in tegole;

Rivestimento facciate: Facciate con zoccolo in pietra "Ceppo Puddinca" in fino intradosso balcone piano 1°, resto altezza clinker + intonaco per esterni color beige;

- Cancello pedonale:* E' in tondini di ferro ad un battente;
su strada
- Portone accesso stabile:* Installato a + m. 0,70 circa dalla quota giardino/cortile, con rampa di n. 4 gradini rivestiti in marmo "Botticino", ha il telaio in legno tinta noce, è a doppio battente tutto finestrato dotato di sovra luce; le pareti esterne della rampa d'accesso sono rivestite in tesserine cm. 2 x 2 color grigio/azz.;

- Recinzione :* E' in tondini di ferro color nero su zoccolo di cls, e corre per il perimetro del giardino/cortile;
- Impianto citofonico:* Citofono con pulsantiera del tipo classico (NO video citofono);

- Servizio Portierato:* Assente, solo impresa di pulizie;
- Androne condominiale:* Pavimento in palladiana di marmo "Botticino", pareti rivestite in "Fulget" con granulometria fine, color beige chiaro;

- Corpo scala:* Scala a rampe parallele, rivestite in marmo "Botticino", pareti rifinite medesimo materiale delle pareti dell'androne;
- Ascensore:* E' presente, ha apertura semiautomatica, portata n. 4 persone;

- Giardino:* Sono presenti aiuole piantumate con alberi alto/medio fusto + siepi + prato, contornanti 3 lati dello stabile + vialetti di collegamento anch'essi lungo 3 lati dello stabile;

Lo stabile e le sue parti comuni sono in medio/buono stato d'uso.

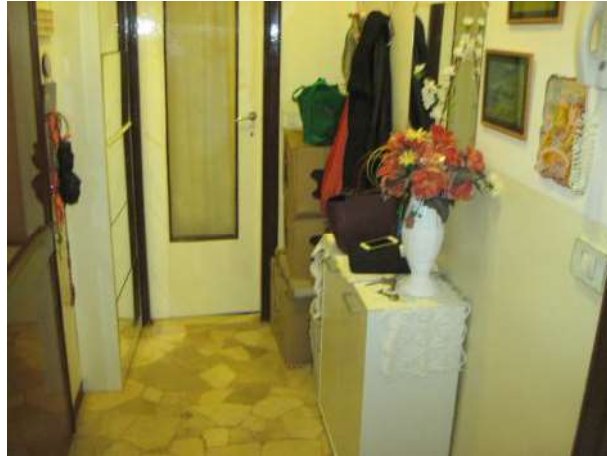
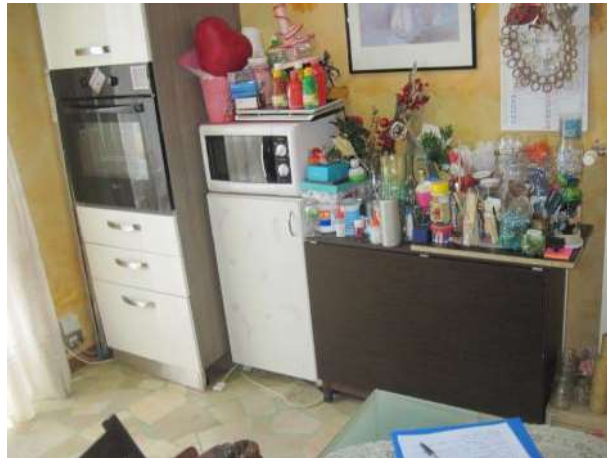
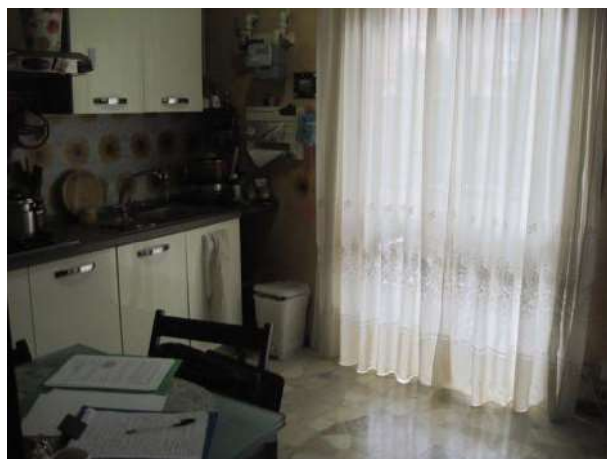
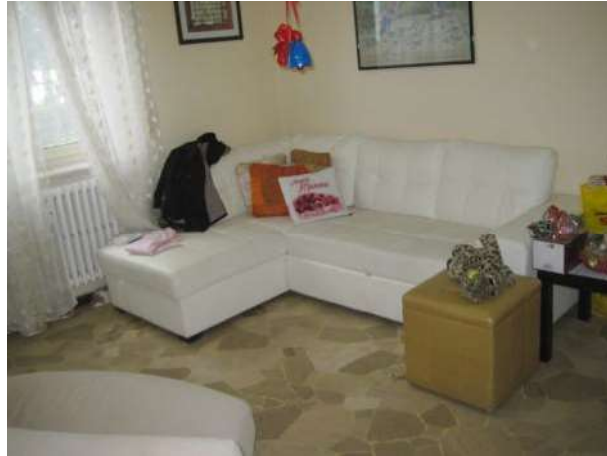
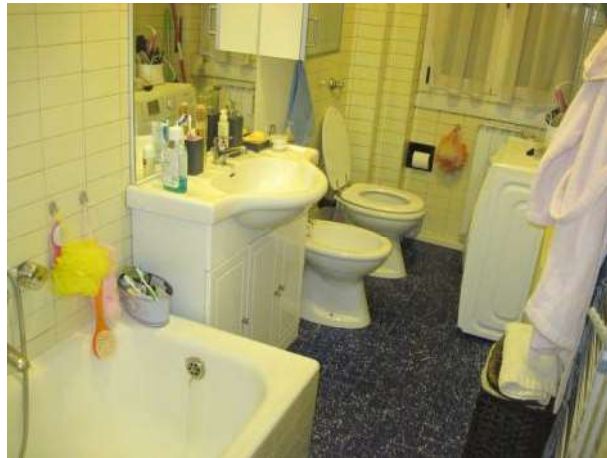
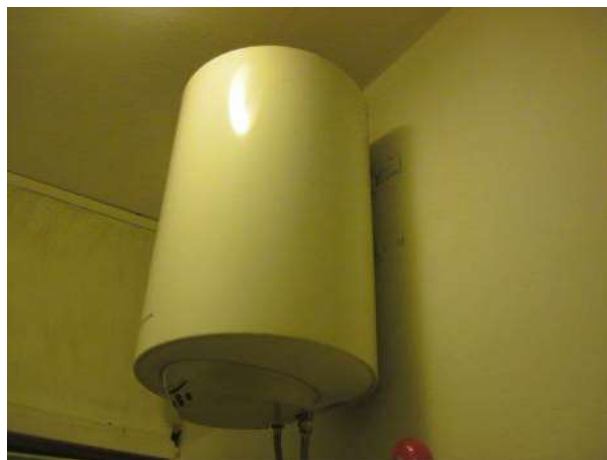
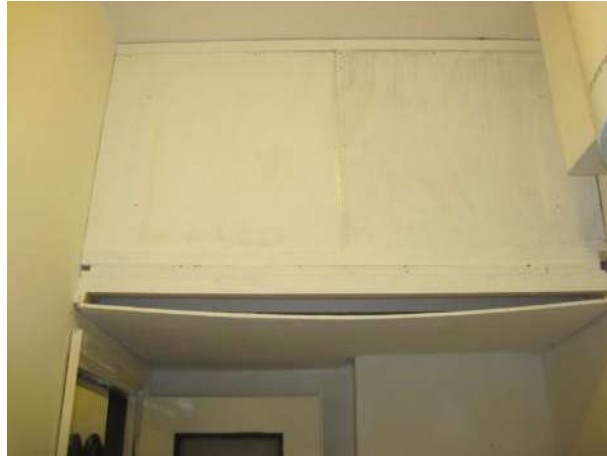
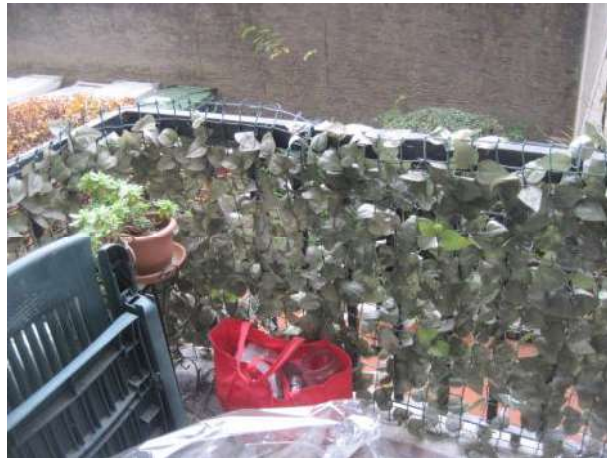
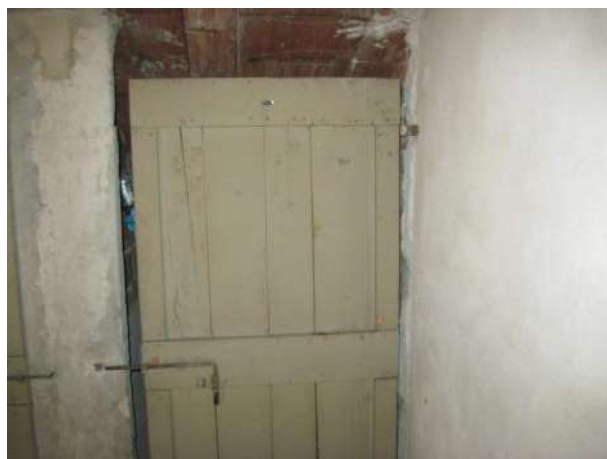
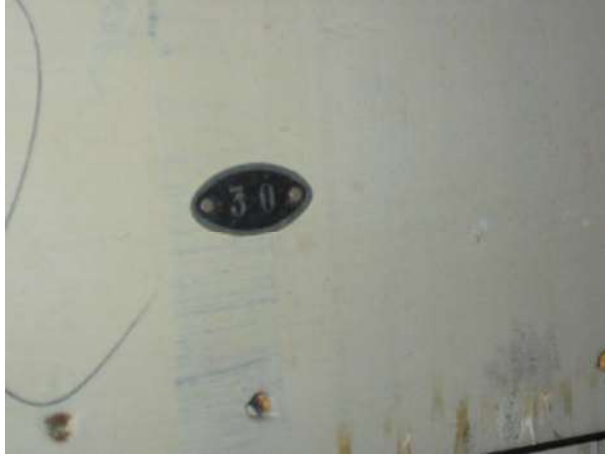
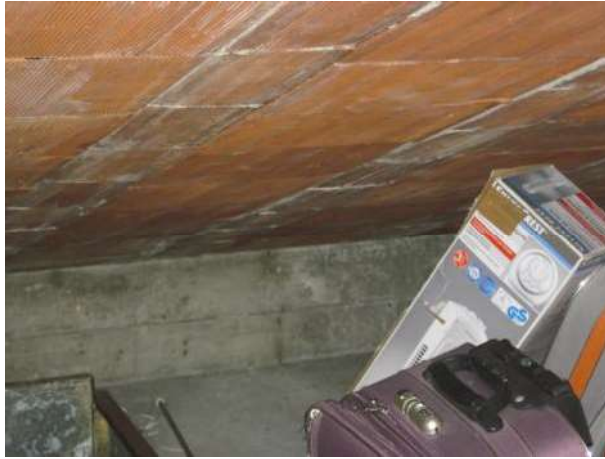
7.2 Descrizione dell'immobile pignorato: (ved. foto 10,11,12,13,14,15,16,17,18,19,20)

- Distribuzione interna attuale:* ingresso/disimpegno, locale soggiorno/letto, cucina abitabile, bagno finestrato e pertinenza vano solaio al piano sottotetto;

- Infissi interni:* N. 2 , una in legno con finestrata centrale per il bagno + 1 porta a "soffietto" in pvc per la cucina, portoncino ingresso del tipo **NON** blindato, con chiusura di sicurezza;

- Infissi esterni:* Telai finestre in alluminio, con vetro-camera (spessore medio), cassonetti in legno, avvolgibili in ferro con chiusura di sicurezza;

- Tramezzi:* Forati cm 8 + intonaco civile + pitturazione color beige, misura finita dei tramezzi cm. 10/12 circa;
- Plafoni:* Stabilitura con mani di pittura;

- Rivestimento servizi:* Piastrelle ceramica in pasta cm. 7 ½ x 15 color beige, fino ad altezza m. 1,65 circa, resto a civile con pitturazione color chiaro;

- Rivestimento cucina:* **NO** rivestimento in piastrelle, tutte le pareti sono rifinite in intonaco civile con pitturazione color giallo/arancione steso con modalità "nuvolato" ;

- Pavimenti :* Sono in palladiana di mari misti, il bagno ha il pavimento piastrelle di ceramica cm. 7 ½ x 15 color blu;
- Balcone:* E' presente un balcone a cui si accede dalla cucina, ha il pavimento in piastrelle di gres per esterni color mattone, parapetto in piattine di ferro;

- Impianto Gas:* Il bene è dotato dell' impianto gas per cottura cibi con contatore in cucina; è assente nel locale cucina il foro areazione per locali con presenza fiamme libere;

- Impianto elettrico:* Sottotraccia, con quadro elettrico, su una sola via, con quadro elettrico al quanto datato + contatore, placche e frutti BTicino; l'occupante **NON** è stata in grado di fornire la certificazione impianto elettrico o notizie utili in merito. Pertanto lo scrivente **NON** è in grado di esprimersi in merito alla sua conformità o meno;
Si consiglia di eseguire una verifica di tutto l'impianto compreso la

<i>Impianto Idrico:</i>	“messa a terra” e relativo collegamento all’impianto condominiale Adduzione acqua sotto traccia, acqua calda e fredda mediante scaldabagno elettrico, il locale bagno è dotato di lavabo, vaso, vasca grande bidet, sono presenti attacchi acqua per carico e scarico lavatrice in bagno;
<i>Impianto riscaldamento:</i>	E’ del tipo centralizzato a gas con caldaia, termosifoni in alluminio con termo-valvole e ripartitori consumi già installati;
<i>Impianto citofonico:</i>	Presente e funzionante;
<i>Impianto di condizionamento:</i>	Assente ;
<i>Impianto antifurto:</i>	Assente;
<i>Certificazioni impianti:</i>	Nessun tipo di certificazioni impianti è stata prodotta dall’occupante; si consiglia di eseguire una verifica dello stato degli impianti ed eventuale intervento (soprattutto per impianto elettrico);
<i>Scala interna :</i>	Assente, il bene si sviluppa su un solo piano (piano terra/rialzato);

L’appartamento si presenta in medio stato d’uso necessita di opere di ammodernamento;

Si consiglia all'eventuale aggiudicatario di eseguire una verifica degli impianti tecnologici presenti nell'immobile, in quanto NON sono state prodotte dall'occupante le relative certificazioni, né tanto meno dai proprietari esecutati che NON erano presenti all'accesso immobile;
