**TRIBUNALE DI MILANO**  
**III^ ESECUZIONI IMMOBILIARI**

N. RGE 3444/2012 riunita alla RGE 162/2015

**ELABORATO PERITALE**

**Appartamento in Pregnana Milanese (Mi)**  
**Vicolo Cantone n. 4**  
**Lotto 001**

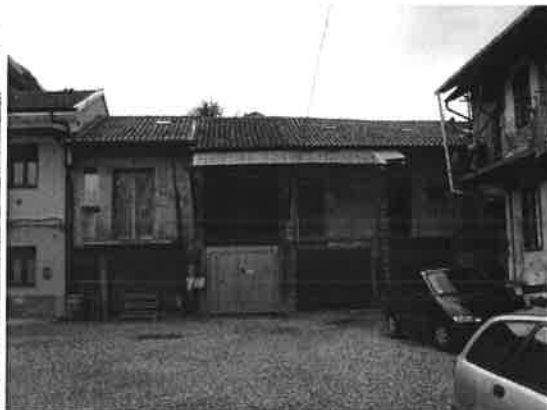
Deposito

Tutto il deposito si presenta allo stato attuale in stato di estremo degrado con accatastamento di materiali vari alla rinfusa che ne rendono difficile anche l'accesso ai vari piani.
