TRIBUNALE DI MILANO

SEZIONE CIVILE – UFFICIO ESECUZIONI IMMOBILIARI

ELABORATO PERITALE.

Bene: via Leonardo da Vinci 10 – 12 -14, interno 18, scala D a Melzo (MI).

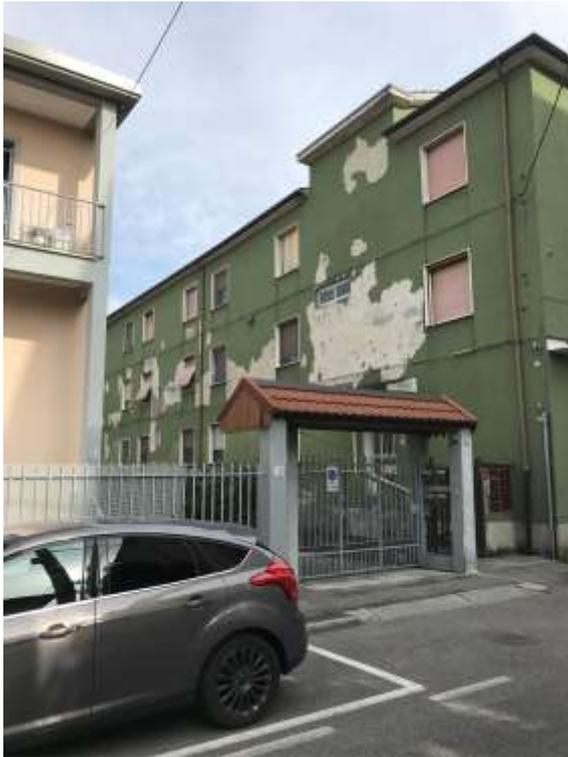
L'edificio è composto da due livelli fuori terra e uno seminterrato, presenta tetto a falde e finitura a intonaco tinteggiata di verde; nel complesso l'edificio richiede interventi di manutenzione ordinaria e straordinaria.

Foto 1. Vista del fabbricato inquadrato dall'esterno.

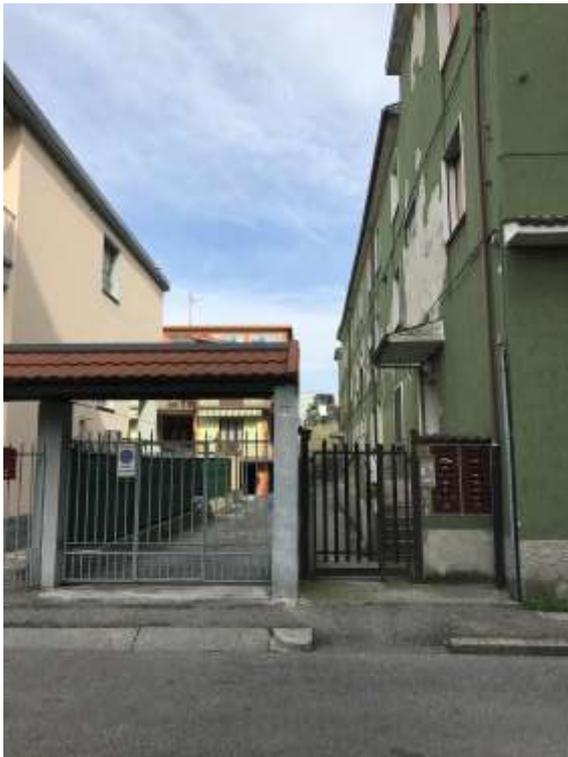
Foto 2. Vista del fabbricato inquadrato dall'esterno.

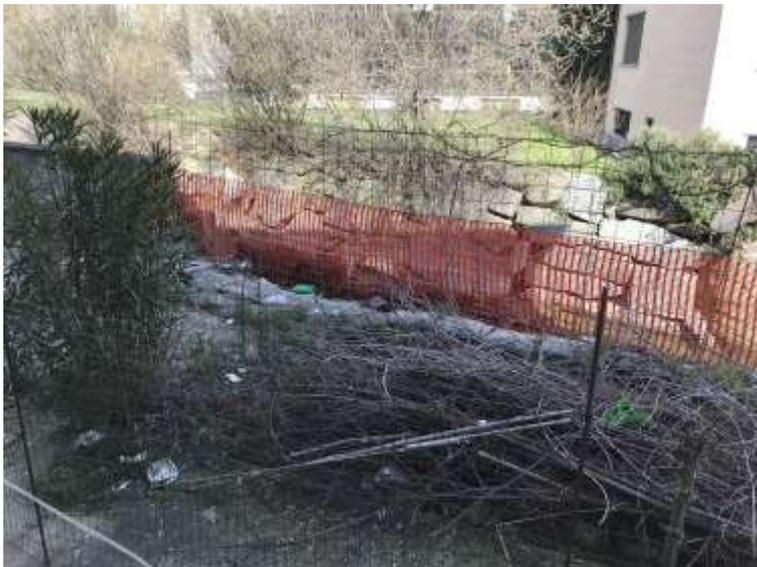
Foto 6. Vista della porzione di cortile recintata a causa del crollo dell'argine del torrente Molgora.

Il crollo degli argini da quanto appreso verbalmente durante l'accesso per la visione degli atti di fabbrica, potrà porre il problema di eventuali espropri per ordine del Comune di Melzo in caso non venissero attuate idonee misure di protezione.

In ogni caso, il cortile necessita di operazioni di manutenzione straordinaria.

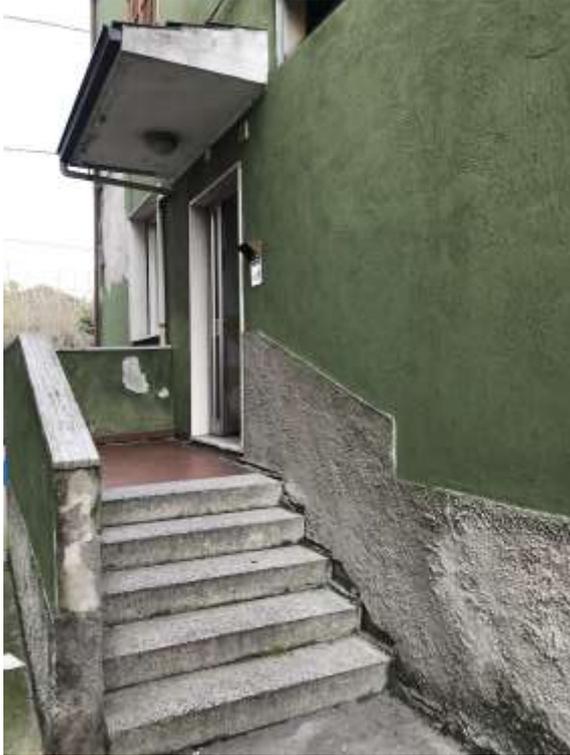
L'immobile non è visitabile per la presenza di una rampa di scale a salire al piano rialzato.

Foto 7. Vista della rampa che permette di accedere al piano rialzato, ove si colloca l'accesso all'unità immobiliare oggetto della relazione.

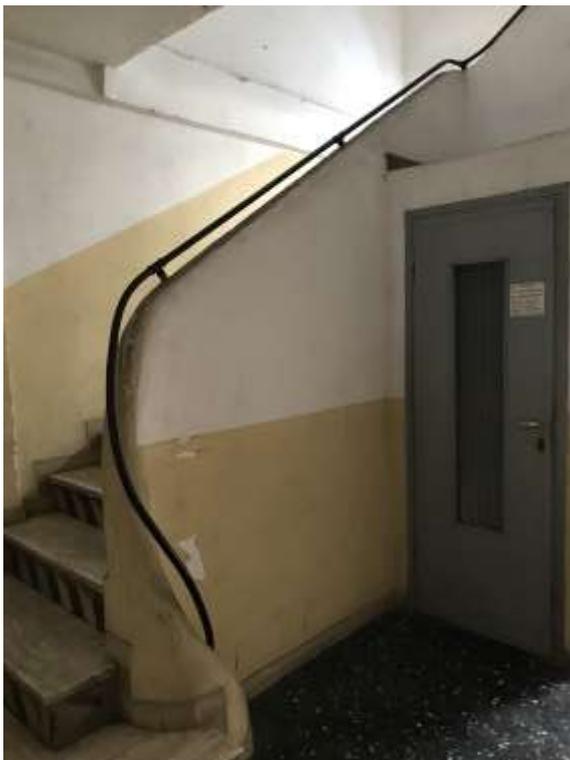
Foto 10. Vista della dell'androne, con particolare dell'ascensore e della scala che collegano i diversi livelli del fabbricato.

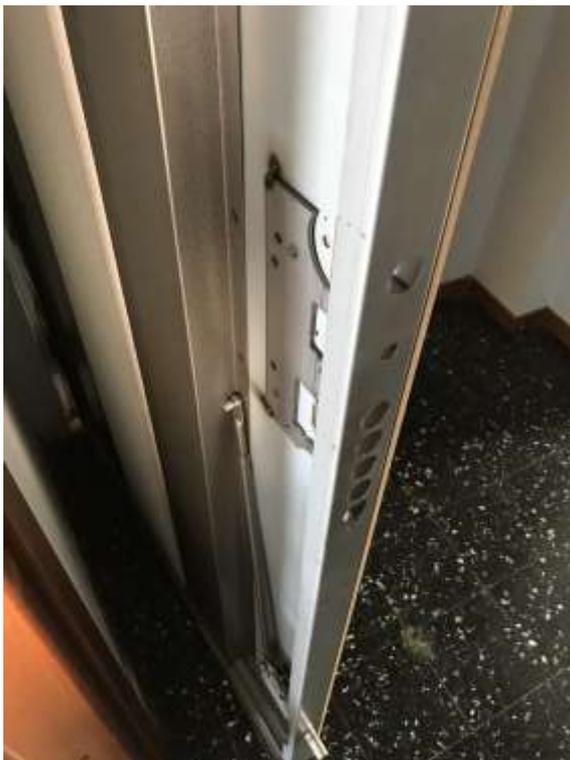
Foto 14. Vista del particolare del portoncino di ingresso, smontato da un fabbro per accedere all'unità immobiliare.

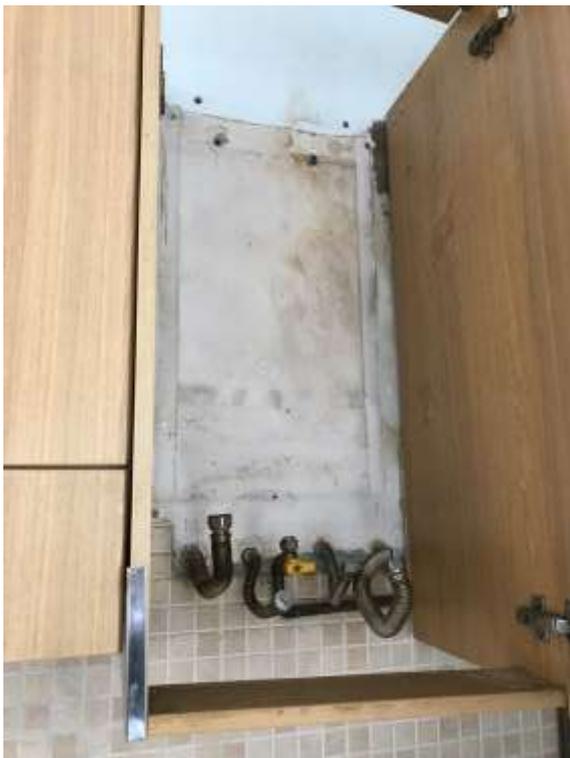
L'appartamento presenta riscaldamento autonomo, non funzionante: infatti, la caldaia che forniva anche acqua calda sanitaria, è stata rimossa; la distribuzione del calore avverrebbe mediante radiatori in ghisa. I serramenti sono in PVC con vetrocamera e presentano sistema oscurante del tipo tapparella in PVC, le pavimentazioni sono in piastrelle di graniglia, fatta eccezione per il bagno in cui sono in ceramica, come i rivestimenti di bagno e cucina. Il contatore del gas è posto all'esterno dell'edificio sul lato lungo posto a Sud. Il citofono presenta la tipologia solo audio.

Foto 16. Vista della cucina, con particolare della sede della caldaia rimossa.

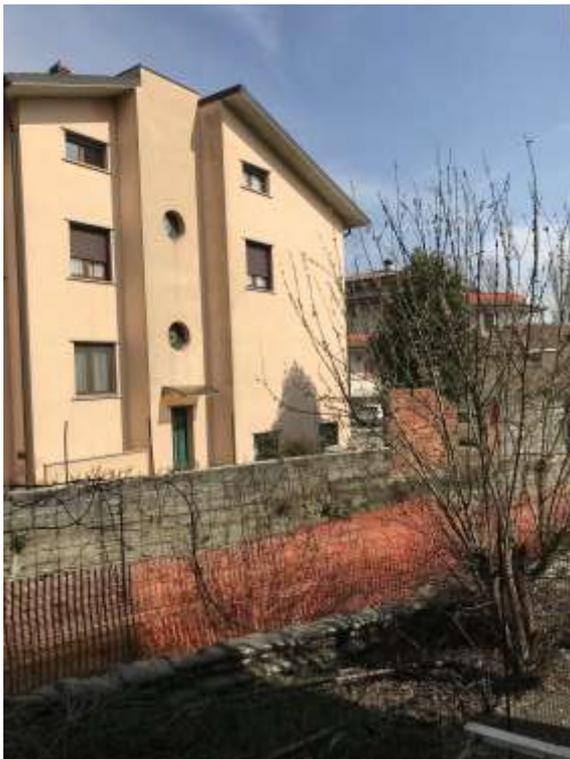
Foto 18. Vista della porzione di cortile recintata a causa del crollo dell'argine del torrente Molgora, inquadrata dal soggiorno.

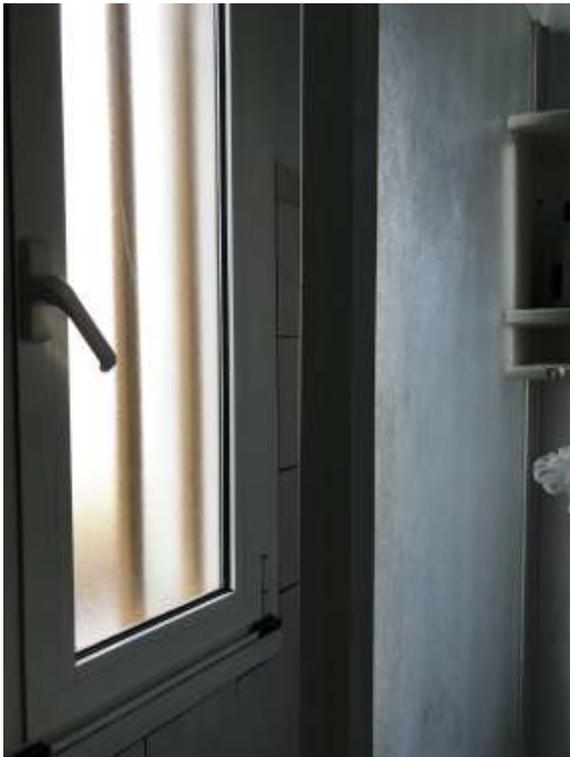
Foto 24. Vista di dettaglio del serramento del bagno.

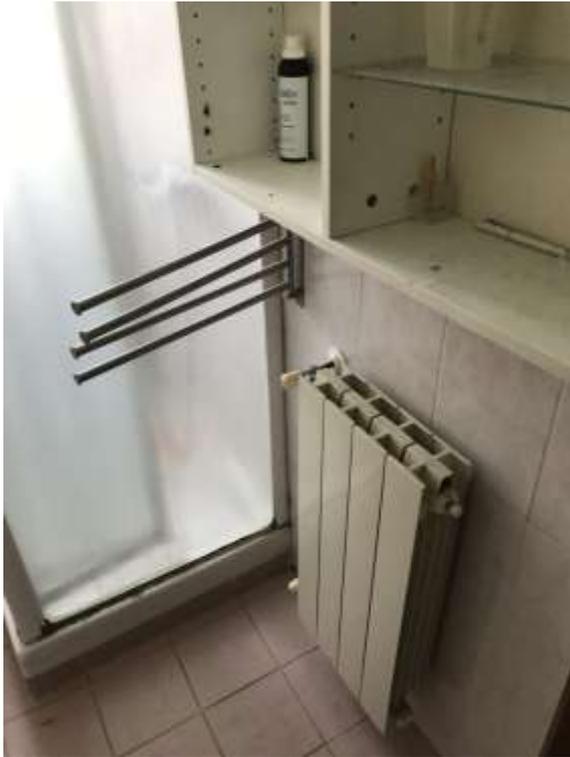
Al suo interno l'appartamento attualmente non è visitabile (per le dimensioni e le dotazioni del bagno) ma è adattabile con opportuni lavori onerosi.

Foto 27. Vista di dettaglio del bagno, con particolare dell'ubicazione di doccia e radiatore.

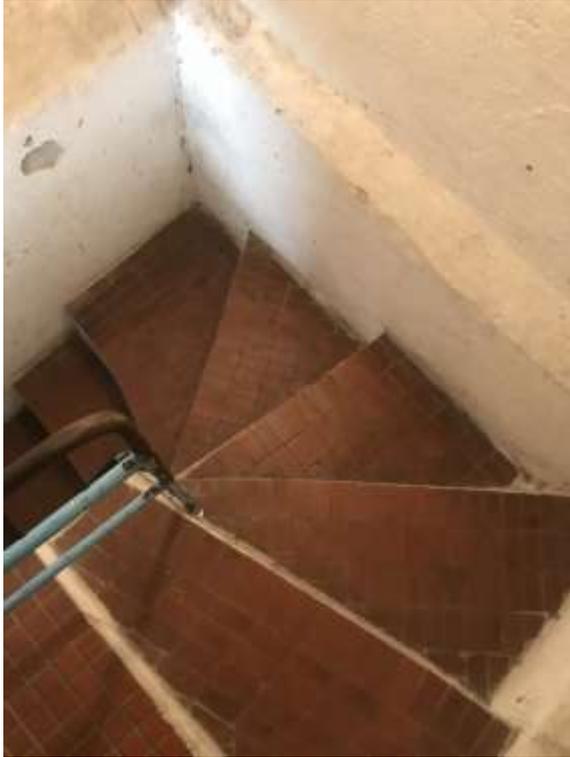
L'appartamento è dotato di una grande cantina di pertinenza, accessibile dal cortile mediante una rampa in cemento oppure dall'androne, mediante una stretta scala con rivestimento ceramico; la cantina non è risultata accessibile.

Foto 31. Vista della scala si accesso al piano seminterrato.

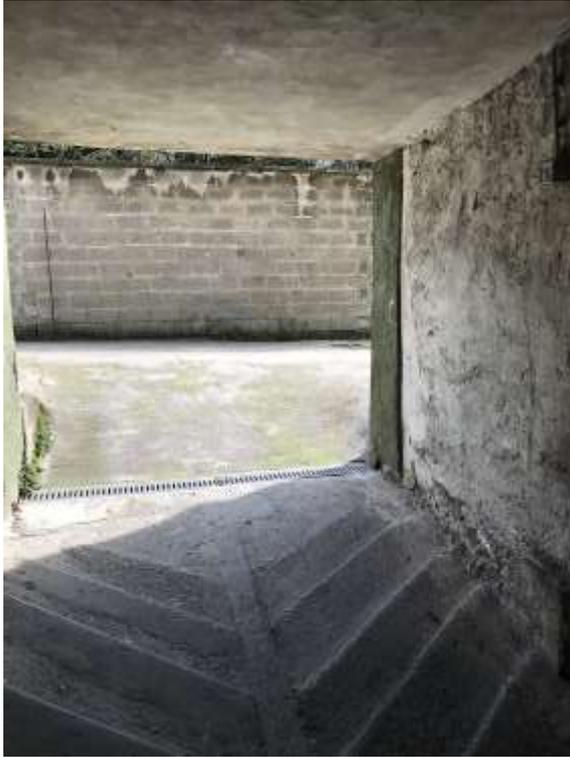
Foto 33. Vista della rampa che consente l'accesso al seminterrato dal cortile.
