**Tribunale di Terni**  
**PROCEDURA DI ESECUZIONE IMMOBILIARE**

N° Gen. Rep. **24/2018**  
data udienza ex art. 569 c.p.c.: 23/01/2019

**RAPPORTO DI VALUTAZIONE**  
**Lotto 001 - Appartamento**

**Corpo:** A - Appartamento di civile abitazione

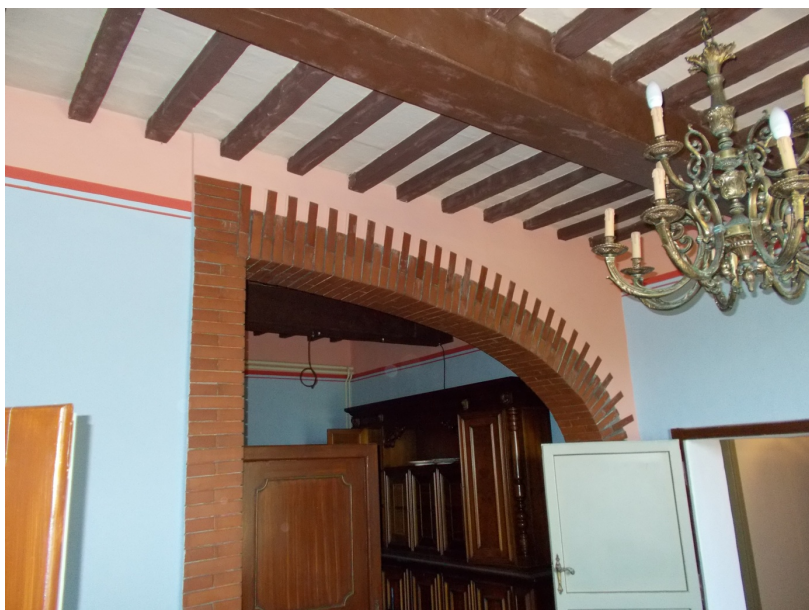
Foto 10  
Soggiorno e solaio interpiano

Copertura	tipologia: <b>a falde</b> materiale: <b>c.a.</b> condizioni: <b>buone</b> Riferito limitatamente a: Piano terzo- Note: Solaio a travetti prefabbricati, tavelle e tegole portoghesi di copertura.
Solai	tipologia: <b>legno</b> condizioni: <b>buone</b> Riferito limitatamente a: Solaio tra piano secondo e piano terzo
Strutture verticali	materiale: <b>muratura</b> condizioni: <b>buone</b> - Note: Muratura portante in pietrame.
Travi	materiale: <b>legno</b> condizioni: <b>buone</b> Riferito limitatamente a: Solaio tra piano secondo e piano terzo

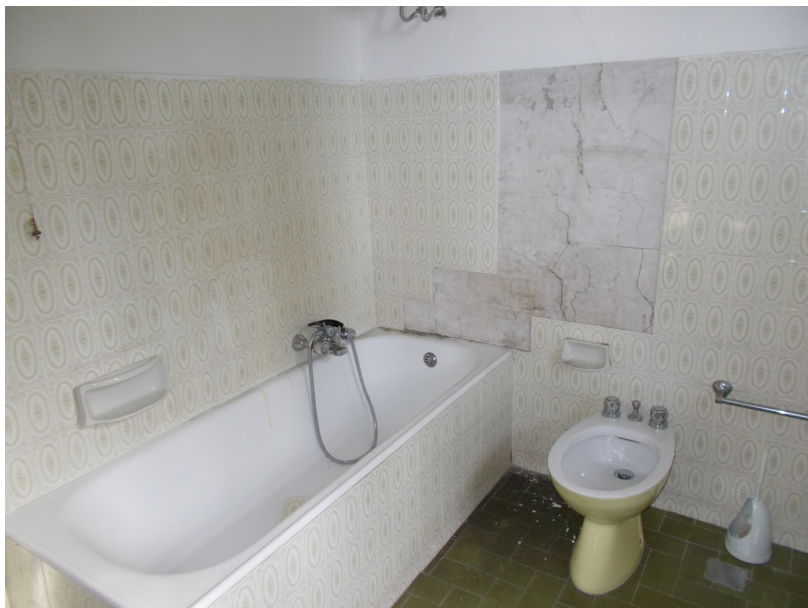
Foto 16  
Bagno

Rivestimento	ubicazione: <b>bagno</b> materiale: <b>Piastrelle di ceramica</b> condizioni: <b>sufficienti</b> - Note: Una porzione della parete è priva di rivestimento, perchè distaccato.
Rivestimento	materiale: <b>intonaco di cemento</b> condizioni: <b>buone</b>
Scale	posizione: <b>interna</b> rivestimento: <b>moquette</b> condizioni: <b>buone</b> Riferito limitatamente a: Scala di accesso dal sub 9
Scale	posizione: <b>interna</b> rivestimento: <b>pietra</b> condizioni: <b>da ristrutturare</b> Riferito limitatamente a: Accesso piano terzo
<b>Impianti:</b>	
Elettrico	tipologia: <b>sottotraccia</b> tensione: <b>220V</b> condizioni: <b>da verificare</b> conformità: <b>non a norma</b> - Note: La fornitura elettrica è attualmente unica per l'intero fabbricato, con contatore trifase a 400V; l'impianto di distribuzione è condiviso con le altre unità immobiliari. E' presente anche un gruppo elettrogeno in parallelo alla fornitura di rete (non di proprietà dell'odierno esecutato). Il quadro elettrico generale dell'unità immobiliare (posto all'interno del sub 6 di altra proprietà) è privo di interruttore differenziale. E' necessario un intervento di ristrutturazione per spostare il quadro generale all'interno dell'unità immobiliare, installare le protezioni elettriche a norma e richiedere un nuovo contatore di consegna.

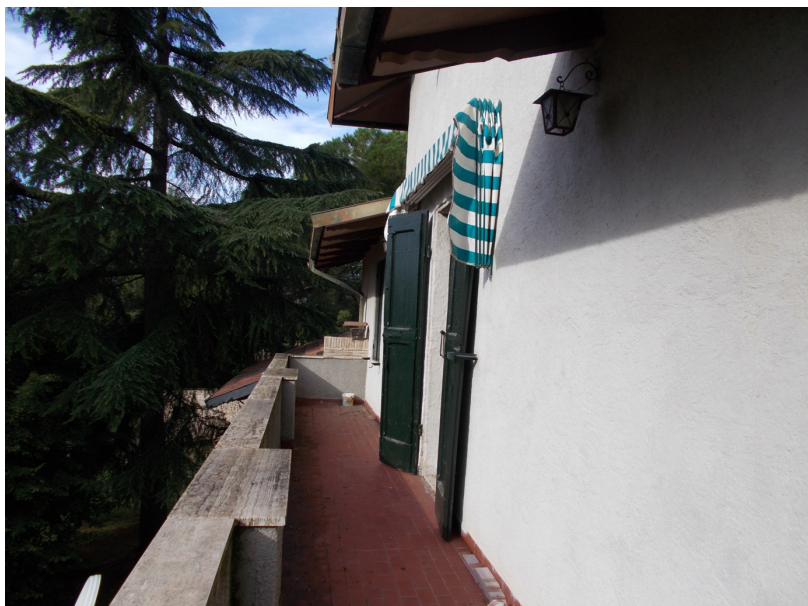
Foto 17  
Terrazza lato sud

Sono state riscontrate le seguenti irregolarità: Piano secondo. Sulla planimetria catastale è riportata una porta-finestra che comunica la camera con la terrazza sul lato sud. Allo stato di fatto è una finestra.

Descrizione delle opere da sanare: Modifica della planimetria con correzione della difformità.

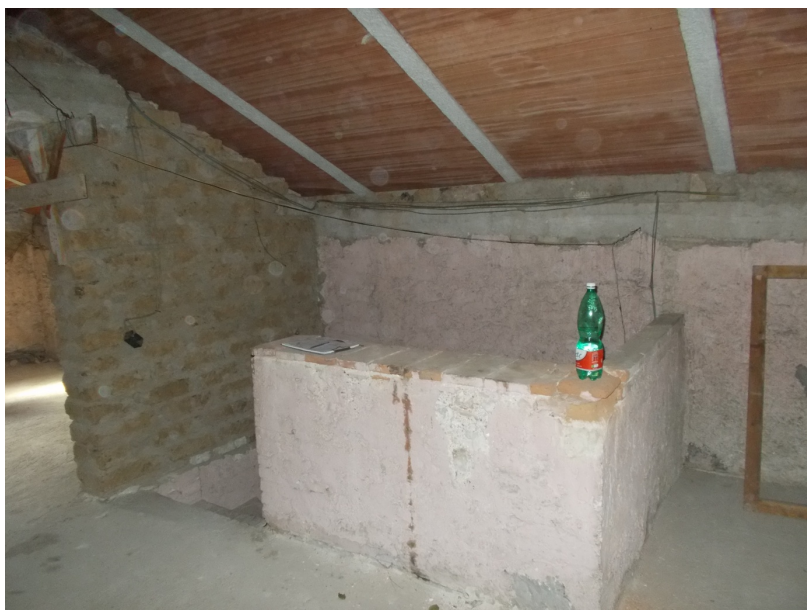
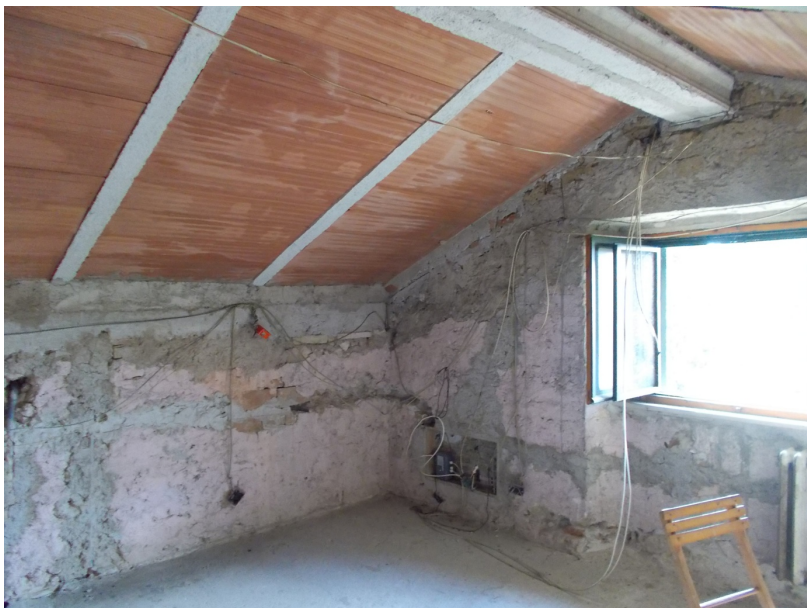
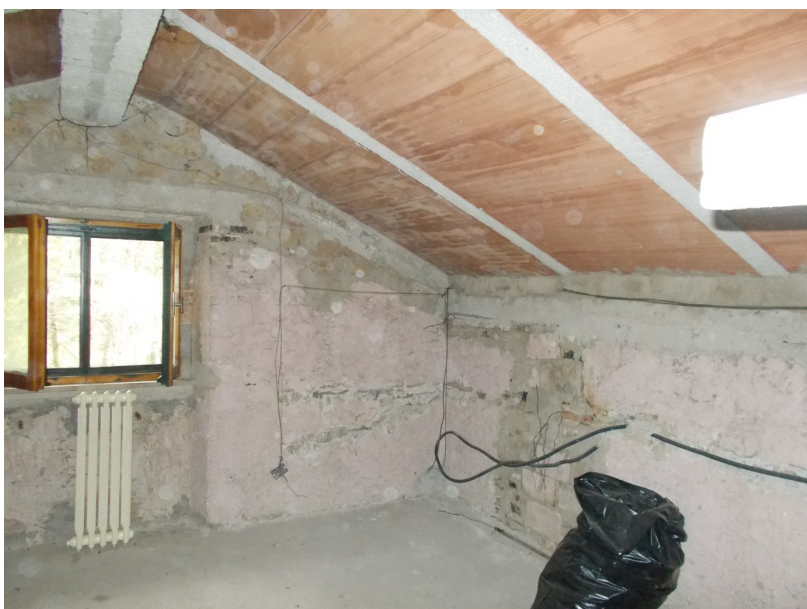
Sono state riscontrate le seguenti irregolarità: Piano terzo. Al piano terzo sono presenti due ambienti in fase di ristrutturazione: non risultano presenti i fondelli interni alle due camere ed il bagno, indicati nella planimetria catastale.

Condizioni generali dell'immobile: La mansarda al piano terzo è attualmente in fase di ristrutturazione, priva di pavimentazione, intonaci ed impianti; non sono presenti fondelli interni.

Descrizione delle opere da sanare: Sostituzione planimetria per corretta individuazione degli ambienti interni.

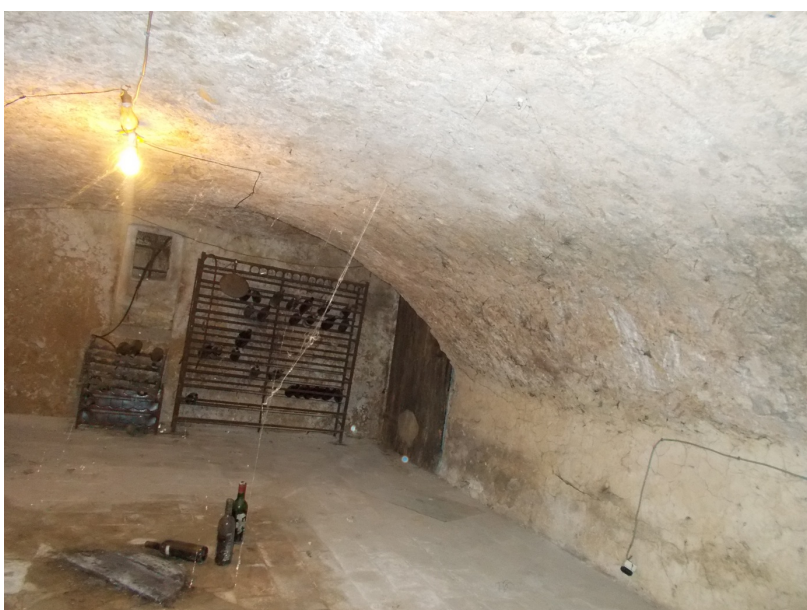
Foto 23  
Cantina

Sono state riscontrate le seguenti irregolarità: Piano seminterrato. L'ambiente al piano seminterrato è accessibile dal locale cantinato adiacente sul lato ovest (di altra proprietà), mentre la porta di accesso dal locale adiacente lato sud, indicata in planimetria, risulta murata.

La cantina al piano seminterrato è accessibile dalla corte esterna unicamente attraversando parte dell'unità immobiliare identificata alla p.lla 267 sub 3 e parte dell'unità immobiliare identificata alla p.lla 128 sub 5, entrambe di altra proprietà, risultando pertanto interclusa.

Descrizione delle opere da sanare: Modifica della planimetria con identificazione dell'accesso.

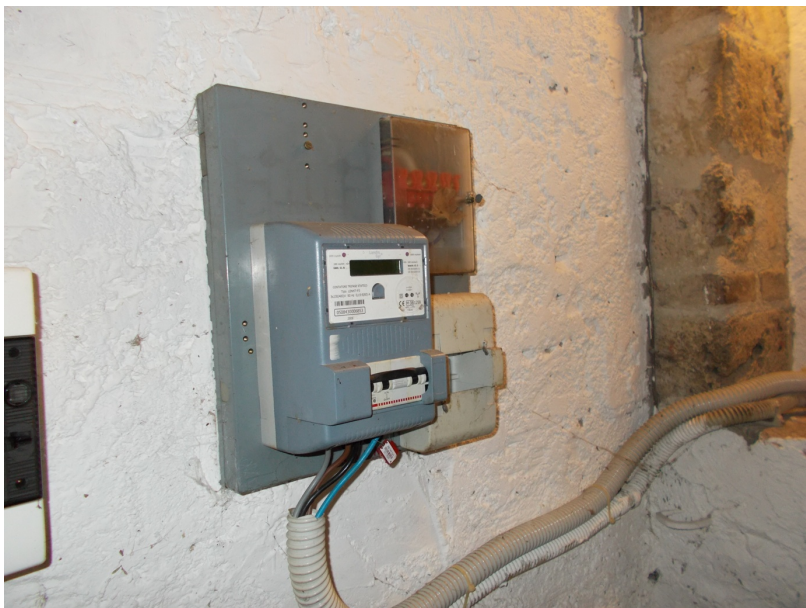
Foto 24  
Contatore elettrico comune

Esiste impianto elettrico	SI
Epoca di realizzazione/adequamento	Ante 1990
Impianto a norma	NO
Esiste la dichiarazione di conformità L. 46/90 e successive	NO
Note	L'impianto deve essere sottoposto a verifica ed eventuale adeguamento alle vigenti norme, da parte di impresa abilitata.

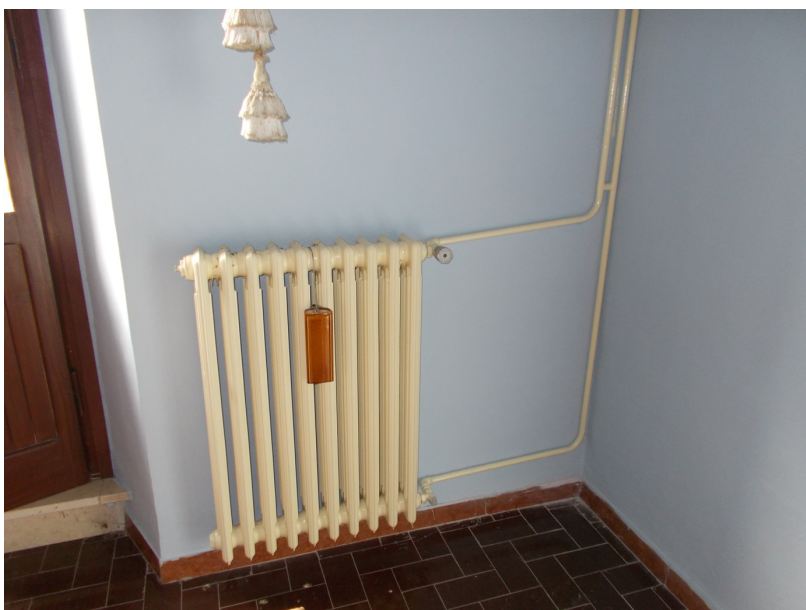
Foto 26  
Radiatore

Esiste impianto di riscaldamento	SI
Tipologia di impianto	Distribuzione acqua con radiatori a colonne in ghisa
Stato impianto	Fuori servizio per rimozione del generatore
Potenza nominale	Non reperibili dati sul generatore
Epoca di realizzazione/adeguamento	Antecedente al 1990
Impianto a norma	NO
Esiste la dichiarazione di conformità	NO
Note	Allo stato attuale risulta assente il generatore di calore. Al momento della reinstallazione dovrà essere verificata la conformità alle norme vigenti della linea di adduzione gas, del locale di installazione e del sistema di evacuazione fumi. Il locale è costituito da parte dell'unità immobiliare identificata al sub 7, di altra proprietà.
