N° Gen. Rep. **1133/2018**

RAPPORTO DI VALUTAZIONE

**piena proprietà di appartamento signorile, box e cantina
a Milano via Ippodromo n. 105 – zona San Siro**

Beni in **Milano – San Siro**
via **Ippodromo n. 105**

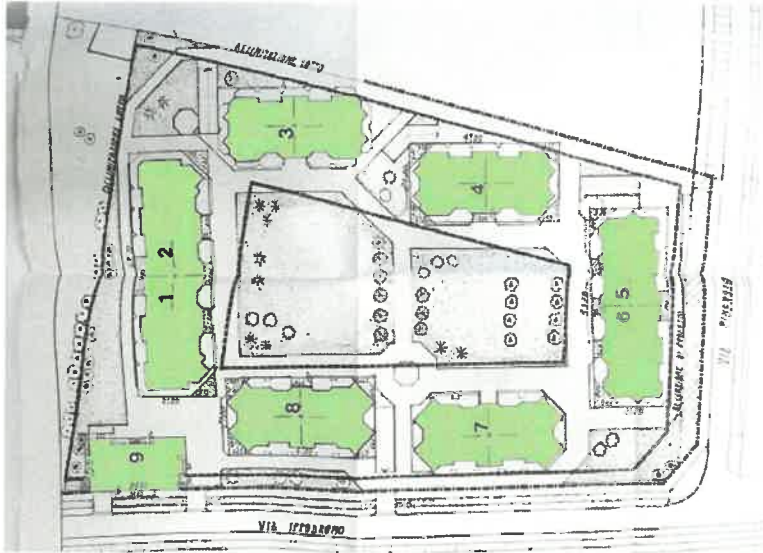
A parte di complesso condominiale di prestigio, attico signorile ai piani 6-7-8 con terrazzo, veranda e piscina (nell'edificio n.5), oltre a box doppio e cantina al piano secondo interrato (nell'edificio n.4).
