Tribunale di Milano
PROCEDURA DI ESECUZIONE IMMOBILIARE
promossa da: **DOBANK S.P.A.** per **Cordusio RMBS Securitisation srl**
contro: **[REDACTED]**

N° Gen. Rep. **2291/2016**
data udienza ex art. 569 c.p.c.: 25/06/2019 ore 12,00
Giudice Esecuzioni: **Dr.ssa Silvia VAGHI**

RAPPORTO DI VALUTAZIONE

piena proprietà a Bareggio

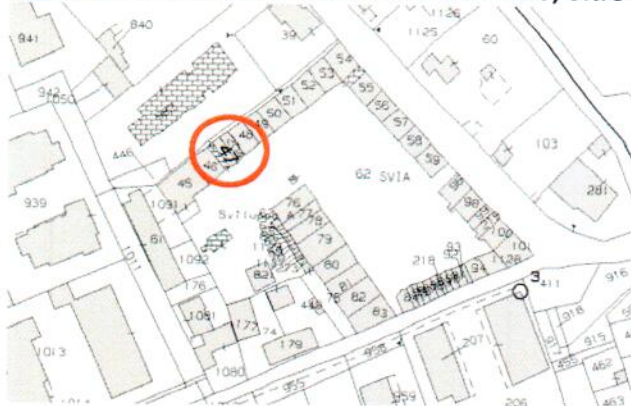
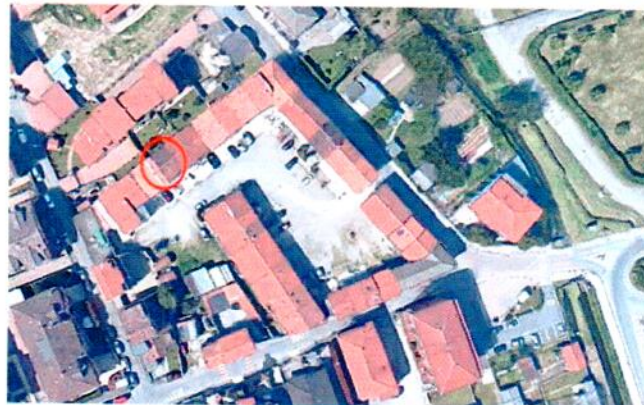
Appartamento in corte di un locale e servizio, oltre solaio.
