TRIBUNALE ORDINARIO MILANO

1445/2018

RAPPORTO DI VALUTAZIONE IMMOBILIARE

Indirizzo e piano: _____ Milano, Via Antonio Mambretti n. 34, piano 1-51

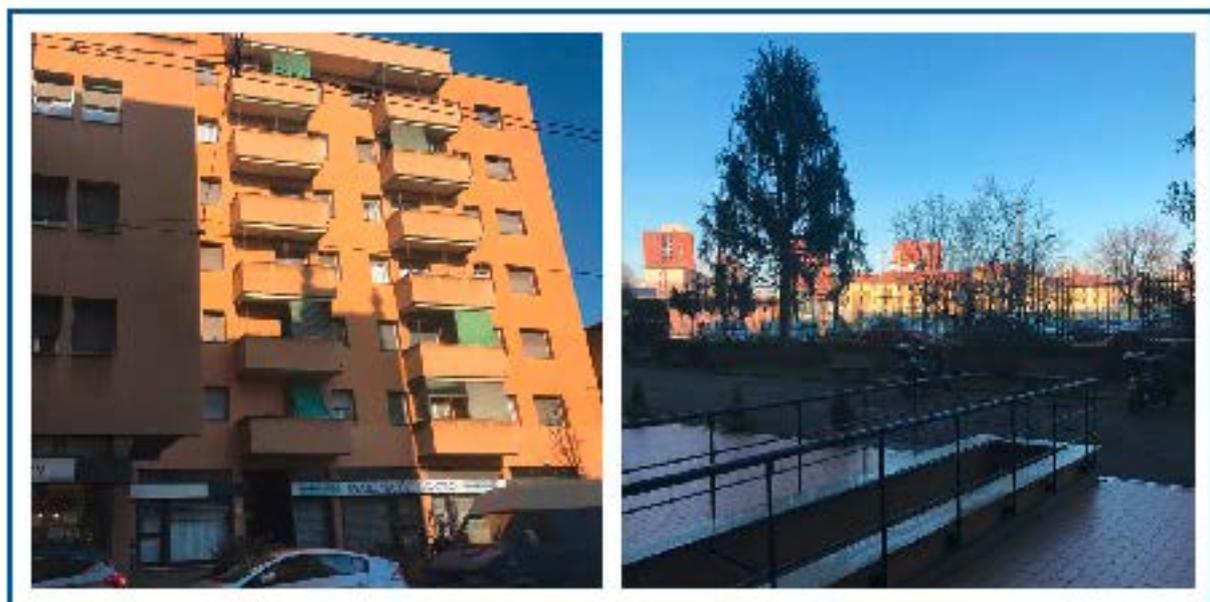
Fig. 3: immobile di via Mambretti 34

Il fabbricato di via Mambretti si presenta in stato manutentivo normale sia nelle parti esterne che in quelle interne comuni.

<i>componenti edilizie del complesso immobiliare:</i>	<i>stato di manutenzione</i>
<i>Portone di ingresso:</i> portone ad anta battente in ferro smaltato e vetro.	Normale
<i>Pareti esterne:</i> coibentazione non conosciuta. Il rivestimento è realizzato in intonaco tinteggiato.	Normale
<i>Rivestimenti interni:</i> intonaco tinteggiato.	Normale
<i>Pavimentazione interna:</i> in piastrelle di graniglia (si riferisce alla pavimentazione dell'androne comune).	Normale
<i>Pavimentazione interna:</i> in battuto di cemento (si riferisce alla pavimentazione del piano S1).	Normale
<i>Scale:</i> interne con gradini rivestiti in marmo.	Normale
<i>Pavimentazione esterna:</i> realizzata in piastrelle di ceramica, asfalto e aiuole a prato (si riferisce agli spazi comuni esterni).	Normale
<i>Manto di copertura:</i> guaina bituminosa.	Normale
<i>Impianti</i>	<i>stato di manutenzione</i>
<i>Citofonico:</i> audio - conformità: non conosciuta.	Normale

<i>Ascensore:</i> presente - conformità: non conosciuta.	Normale
<i>Elettrico:</i> sottotraccia - conformità: non conosciuta	Normale
<i>strutture:</i>	<i>stato di manutenzione</i>
<i>copertura:</i> piana in c.a.	Normale
<i>so/lai:</i> in laterocemento	Normale
<i>strutture verticali:</i> in c.a.	Normale

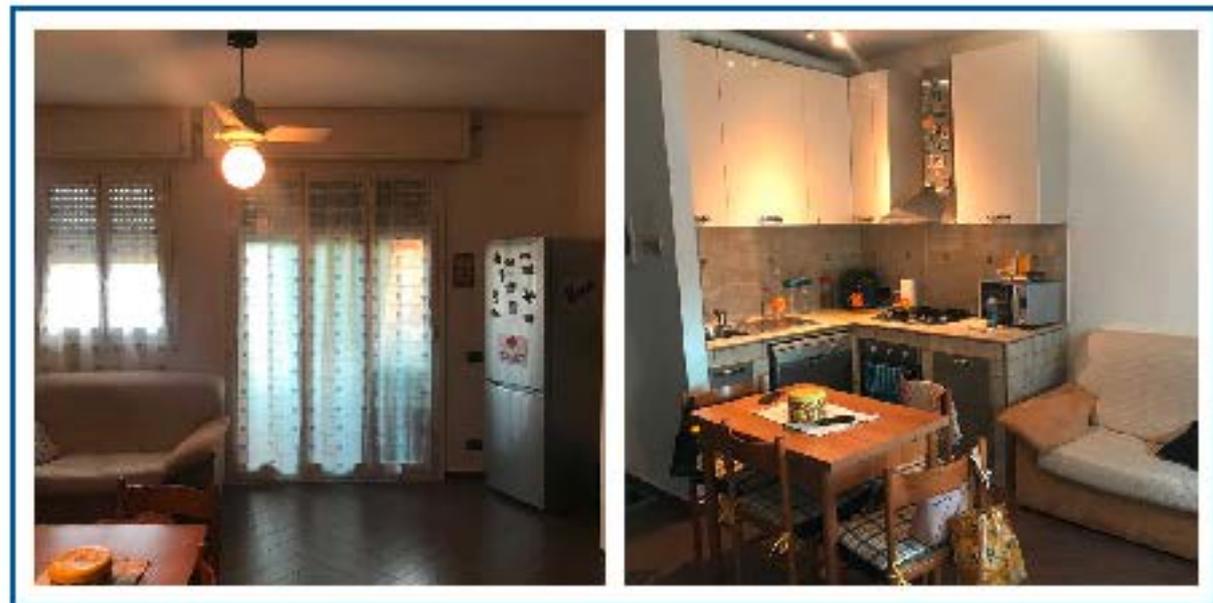
Fig. 5: soggiorno

Trattasi di **appartamento** ubicato al primo piano con doppio affaccio (a Nord su corte interna ed a Sud su via Mambretti) e composto da ingresso su soggiorno con angolo cottura, due camere, bagno, disimpegno ed un balcone.

L'appartamento ha un'altezza interna di circa 2,90 m.

Lo stato di manutenzione generale è da considerarsi ottimo.

componenti edilizie dell'appartamento:	stato di manutenzione
<i>Ingresso/Soggiorno/Cucina</i>	<i>Portone di ingresso:</i> portoncino ad anta battente in legno e blindato.	Ottimo
	<i>Pavimentazione interna:</i> in piastrelle di gres effetto parquet.	Ottimo
	<i>Rivestimenti interni:</i> intonaco tinteggiato.	Ottimo
	<i>Rivestimenti interni:</i> piastrelle di ceramica – si riferisca all'angolo cottura.	
	<i>Plafoni:</i> intonaco tinteggiato.	Ottimo
	<i>Infissi esterni:</i> ante a battente in alluminio con vetrocamera e avvolgibili in PVC.	Ottimo
<i>Camere</i>	<i>Infisso interno:</i> anta a battente ed anta a scorrevole in legno tamburato.	Ottimo
	<i>Pavimentazione interna:</i> in piastrelle di gres effetto parquet.	Ottimo
	<i>Rivestimenti interni:</i> intonaco tinteggiato.	Ottimo
	<i>Plafoni:</i> intonaco tinteggiato.	Ottimo
	<i>Infissi esterni:</i> ante a battente in alluminio con vetrocamera e avvolgibili in PVC.	Ottimo

<i>Disimpegno</i>	<i>Infisso interno:</i> anta a battente in legno tamburato.	Ottimo
	<i>Pavimentazione interna:</i> in piastrelle di gres effetto parquet.	Ottimo
	<i>Rivestimenti interni:</i> intonaco tinteggiato.	Ottimo
	<i>Plafoni:</i> intonaco tinteggiato.	Ottimo
<i>Bagno</i>	<i>Infisso interno:</i> anta scorrevole in legno tamburato.	Ottimo
	<i>Rivestimenti interni:</i> piastrelle di ceramica.	Ottimo
	<i>Plafoni:</i> intonaco tinteggiato.	Ottimo
	<i>Infissi esterni:</i> ante a battente in alluminio con vetrocamera e avvolgibili in PVC.	Ottimo
<i>Balcone</i>	<i>Pavimentazione esterna:</i> realizzata in piastrelle di cotto.	Ottimo
	<i>Balaustra:</i> in muratura – intonaco tinteggiato e cordolo in pietra.	Ottimo
<i>Impianti</i>	<i>Elettrico:</i> sottotraccia - conformità: non conosciuta.	Ottimo
	<i>Termico:</i> impianto termico centralizzato – elementi radianti: pannelli a pavimento	Ottimo

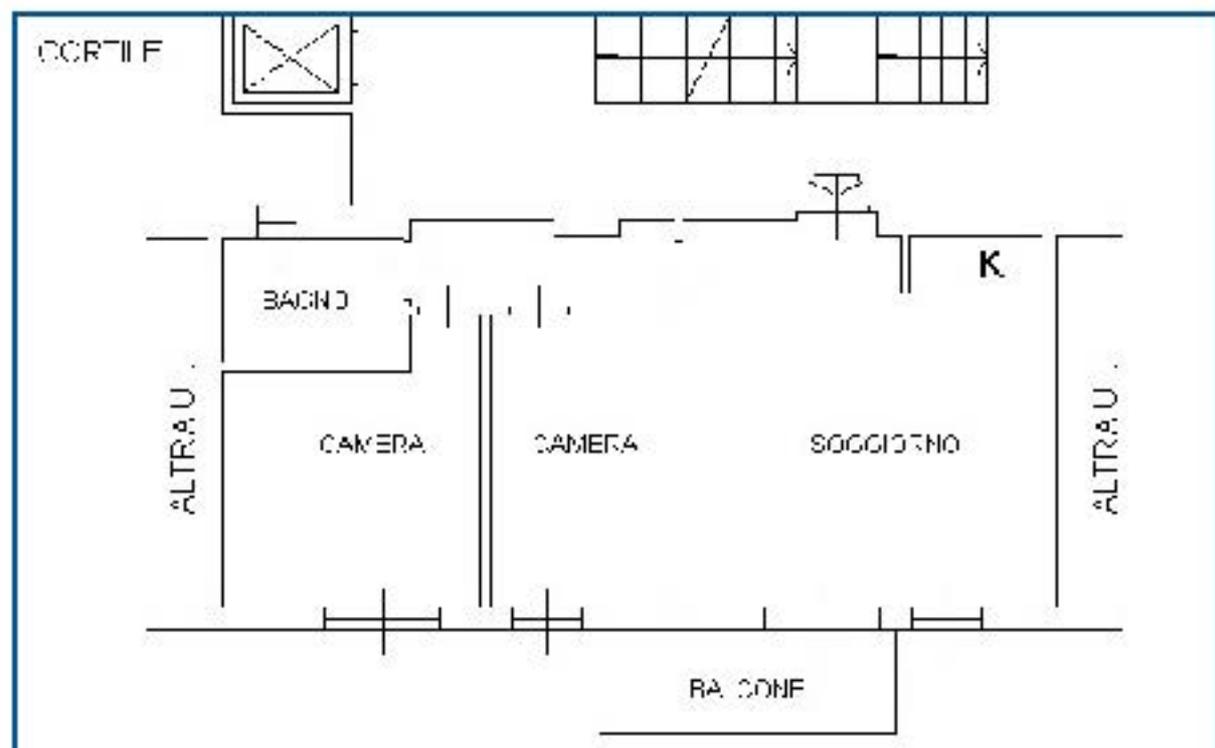
Fig. 7: estratto planimetria catastale

La planimetria catastale risulta **conforme** allo stato di fatto rilevato in fase di sopralluogo ed all'ultimo titolo edilizio.

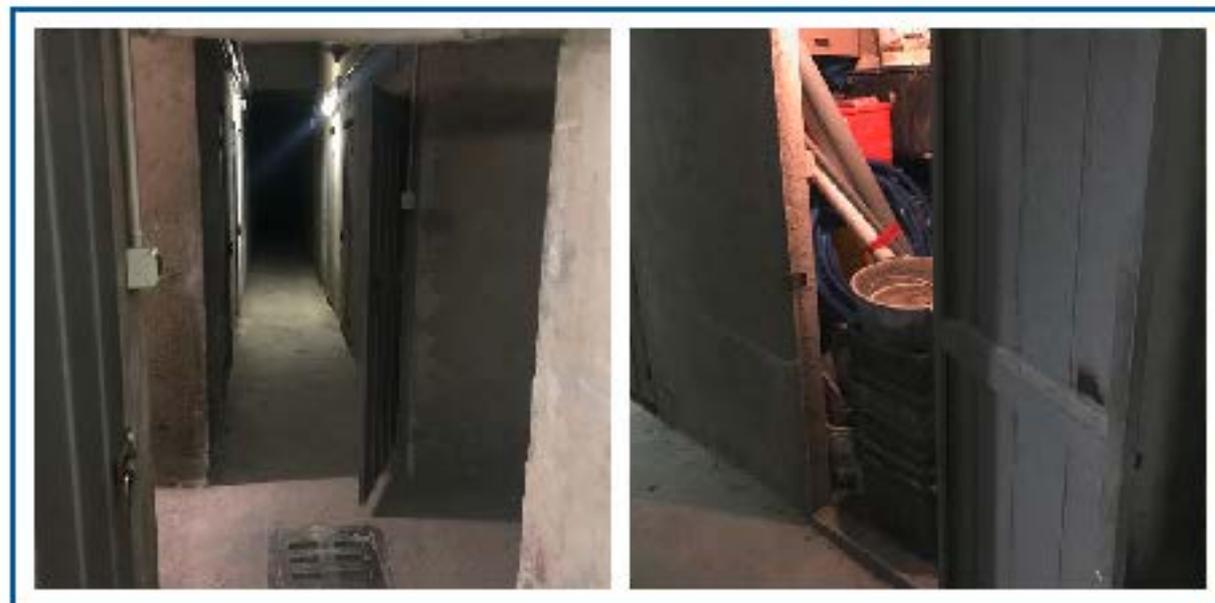
Fig. 9: cantina

La **cantina**, posta al piano primo interrato ed individuata con il n. 62 sulla porta di accesso, è costituita da un unico vano della superficie utile di circa 5,00 m² ed ha un'altezza interna di circa 3,30 m.

Lo stato di manutenzione generale è da considerarsi normale.

componenti edilizie della cantina:	stato di manutenzione
Portone di ingresso: portoncino ad anta battente in ferro.	Normale

<i>Pavimentazione interna:</i> in cemento.	Normale
<i>Rivestimenti interni:</i> al rustico.	Normale
<i>Plafoni:</i> al rustico.	Normale
<i>impianti:</i>	<i>stato di manutenzione</i>
<i>Elettrico:</i> in canaline esterne - conformità: non conosciuta.	Normale

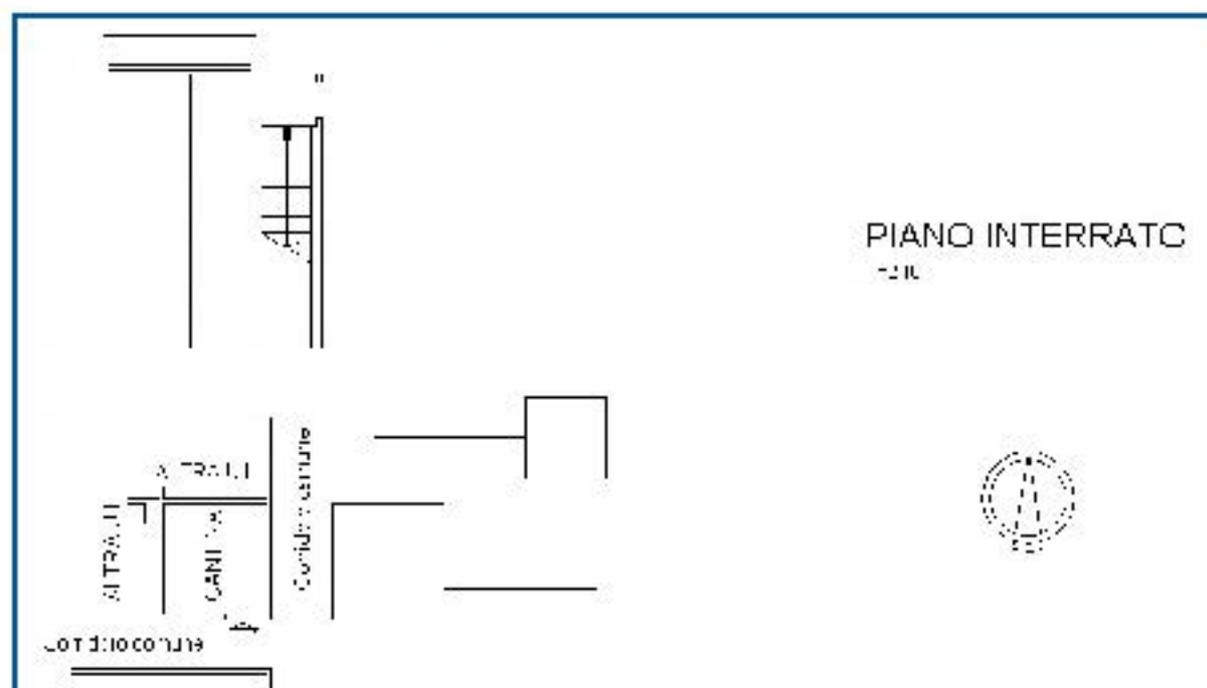
Fig. 10: estratto planimetria catastale

Si segnala che nella planimetria catastale non è correttamente indicata l'altezza interna del vano cantina.
