TRIBUNALE DI MILANO

SEZIONE CIVILE – UFFICIO ESECUZIONI IMMOBILIARI

ELABORATO PERITALE

Data dei sopralluoghi, 26.03.2018 in via Cuore Immacolato di Maria 12/A e 29.03.2018 in viale Montenero 50.
Data della redazione del presente documento, 21.05.2018; data della stima 21.05.2018

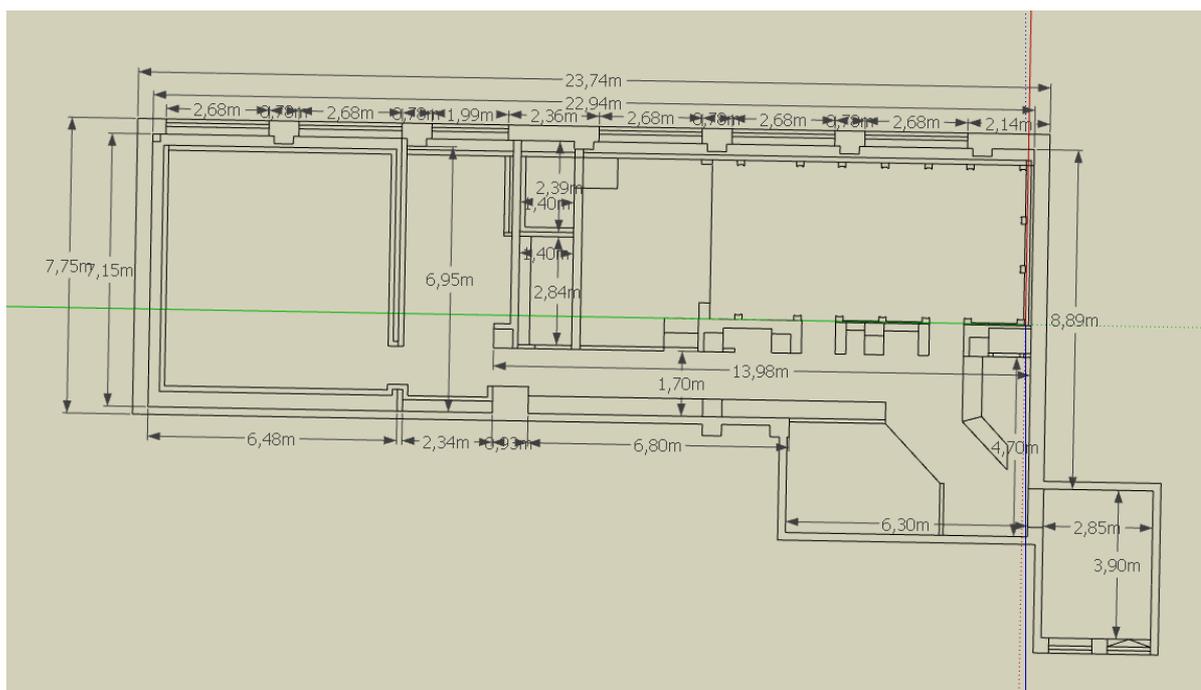
Verosimilmente, dunque, l'unità non è conforme dal punto di vista edilizio ma è conformabile.

Immagine 5. Rilievo fornito dalla proprietà e verificato a campione.

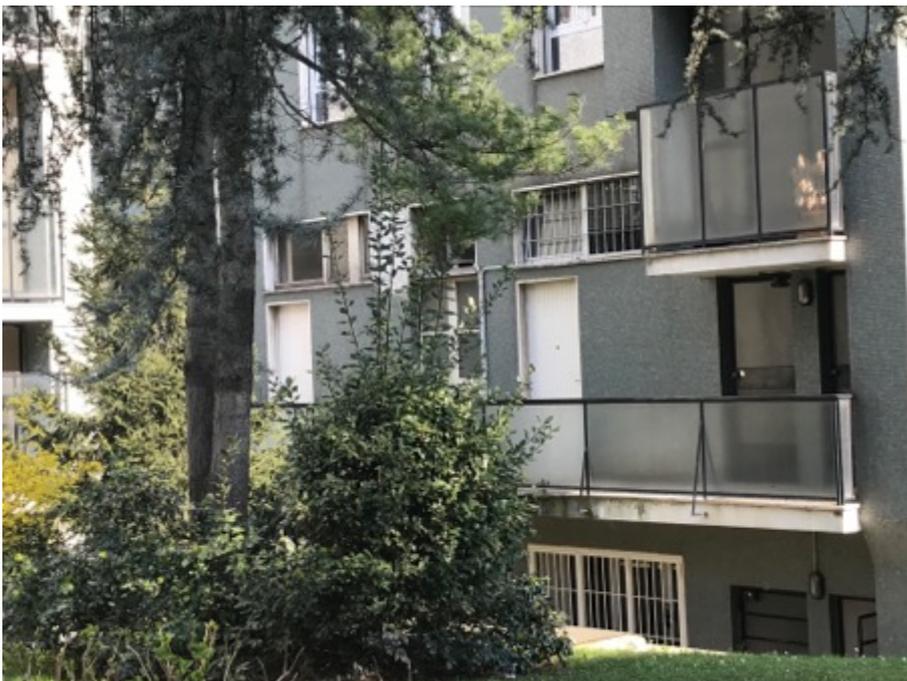
Immagine 3. Vista del prospetto in cui si colloca l'unità immobiliare oggetto di valutazione.

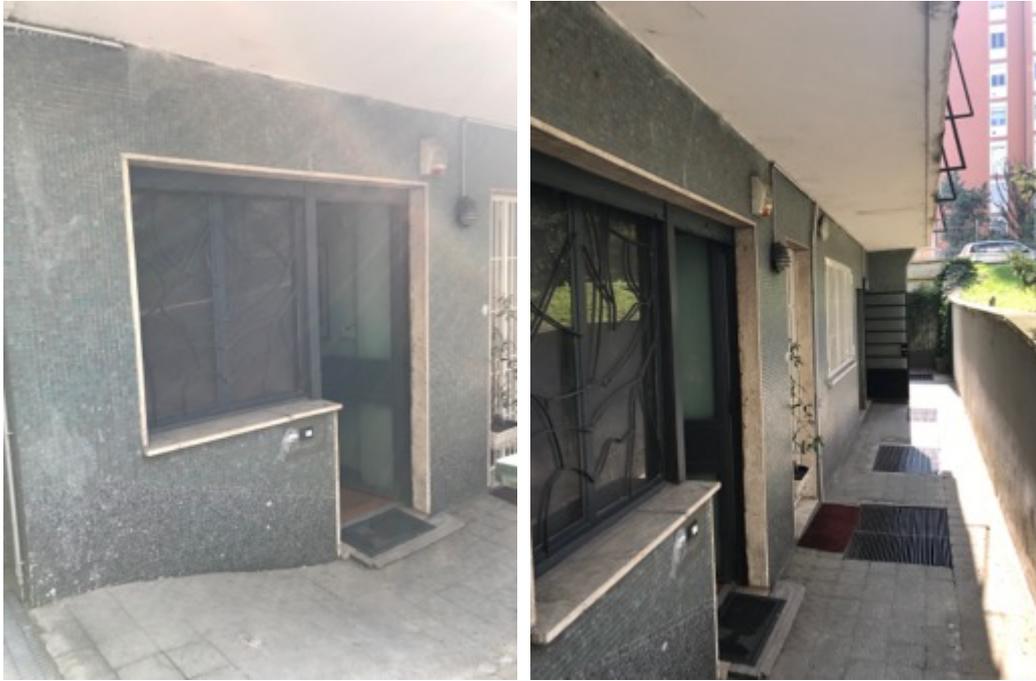
Immagini 3 e 4. Vista dell'ingresso all'unità oggetto di valutazione dal camminamento esterno a quota più bassa rispetto alla quota delle strade.

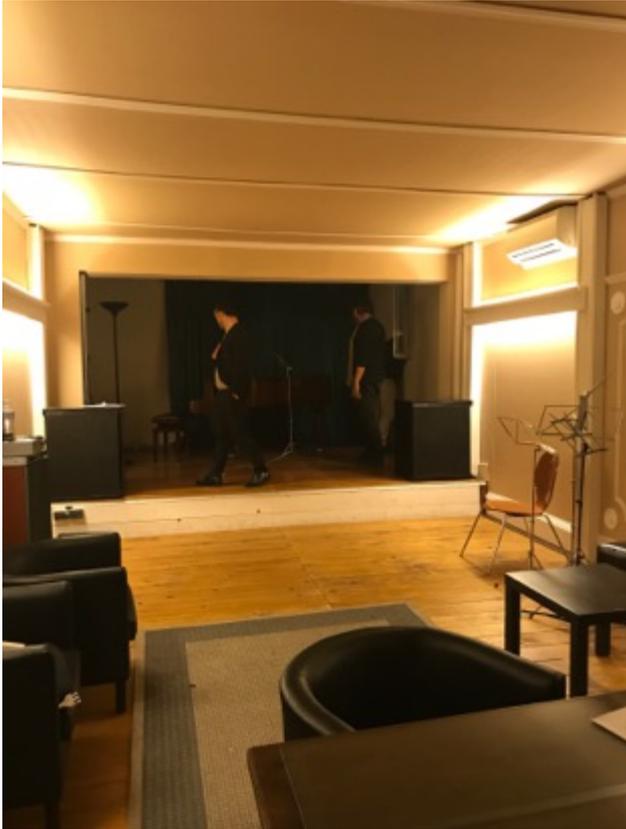
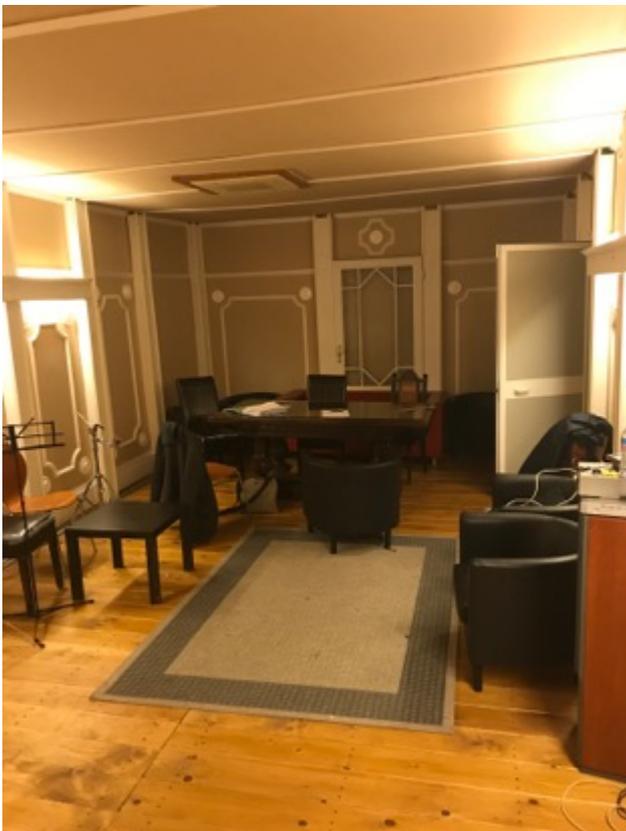
Immagini 8 e 9. Vista dell'ampio locale con funzione di sala musica. Il locale è insonorizzato rispetto all'estero e rispetto agli altri ambienti.

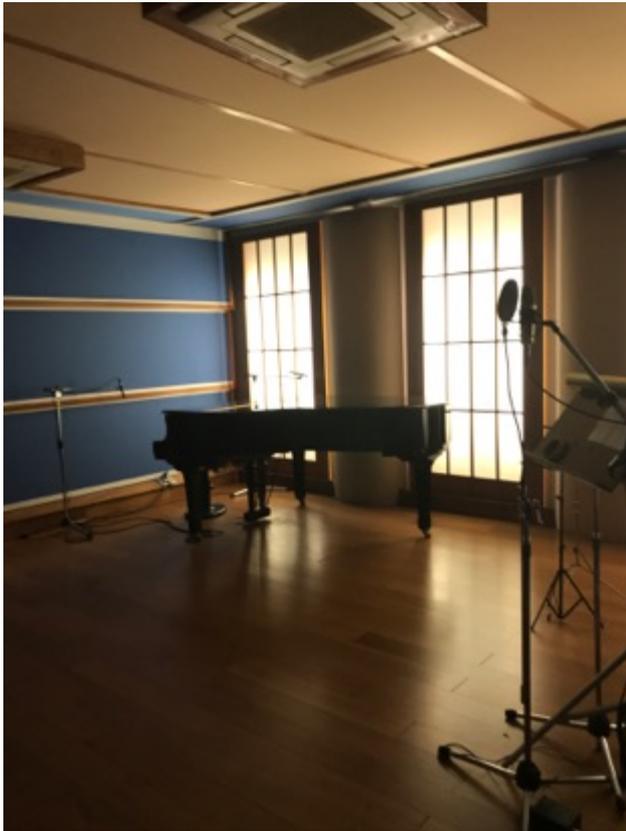
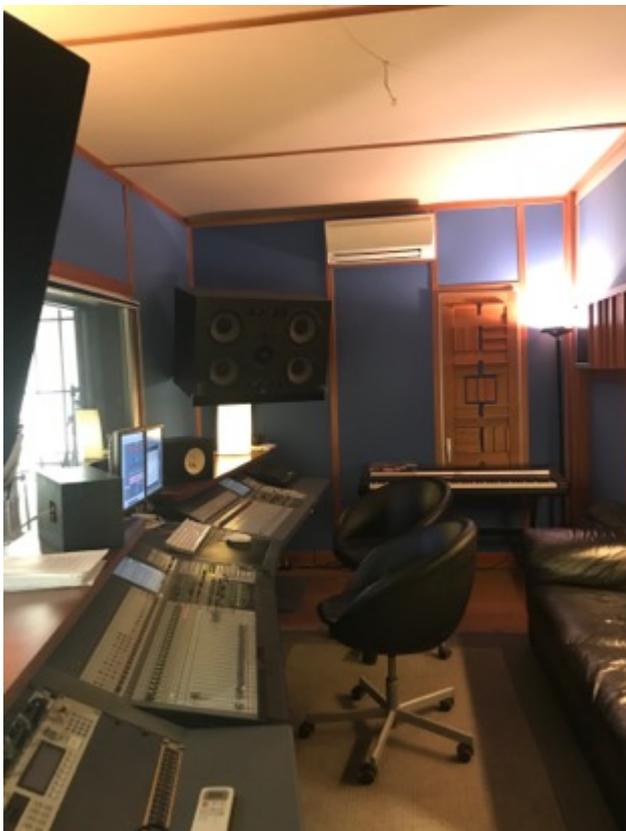
Immagini 10 e 11. Vista della sala registrazione e dello spazio per l'esecuzione tra loro separati mediante vetro insonorizzato. Le apparecchiature sono di proprietà dell'occupante.

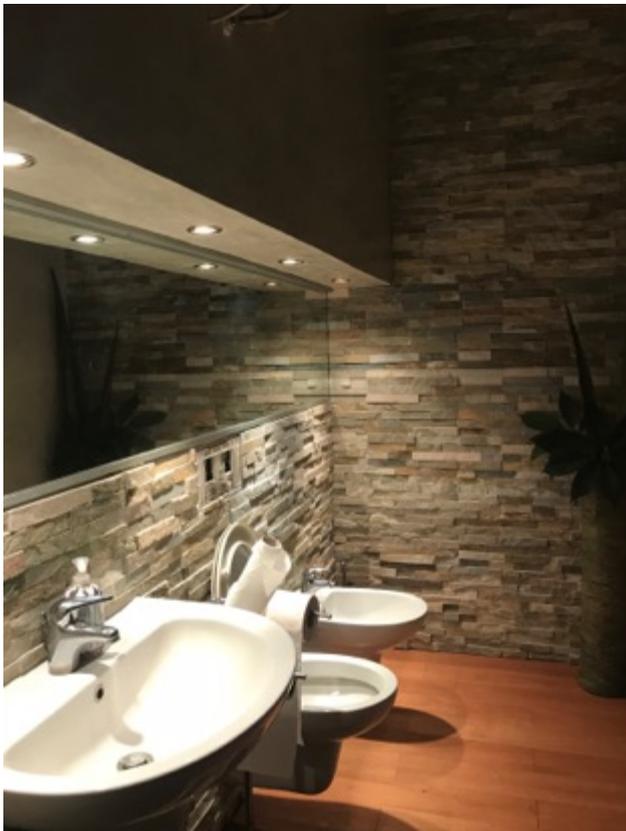
Immagine 12. Vista del bagno cieco.

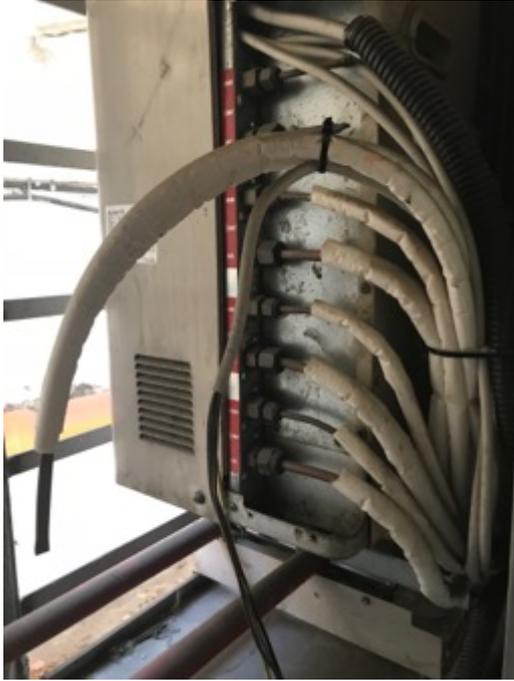
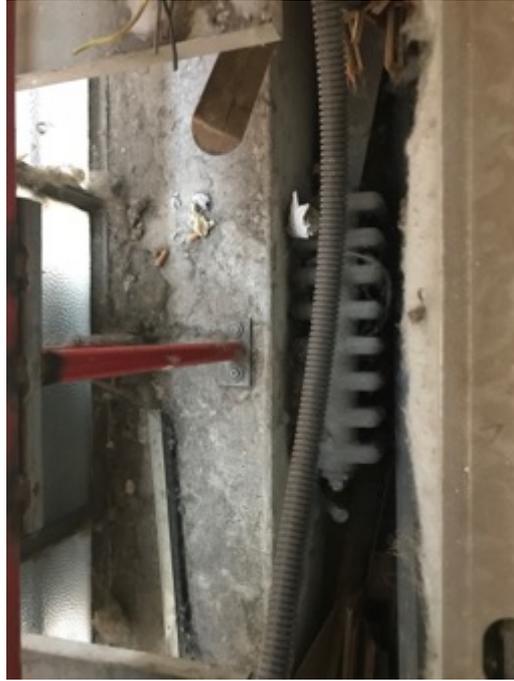
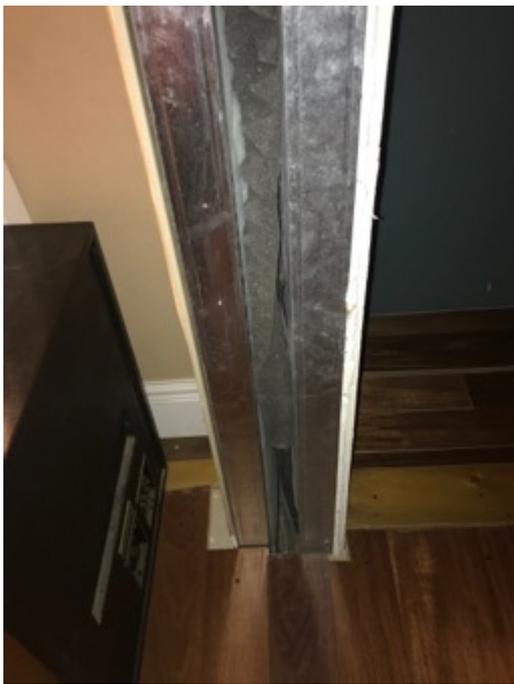
Immagini 13, 14 e 15. Dettagli dell'intercapedine che si è determinata con la messa in opera di una contro-parete isolante nella zona della sala prove; dettaglio della parete tra il corridoio e la sala prove.

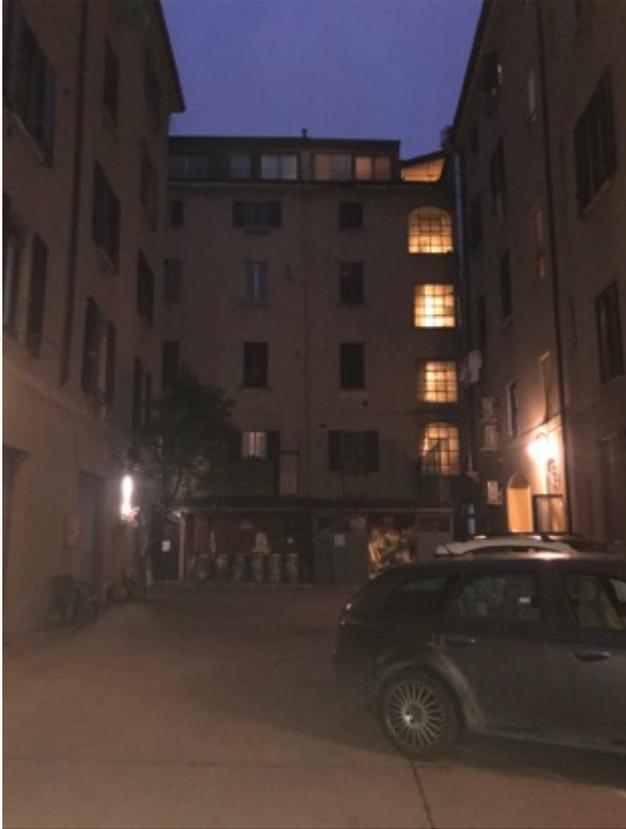
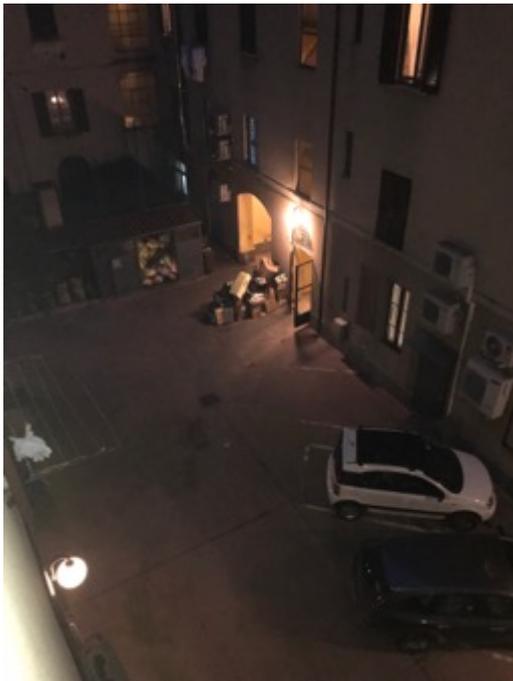
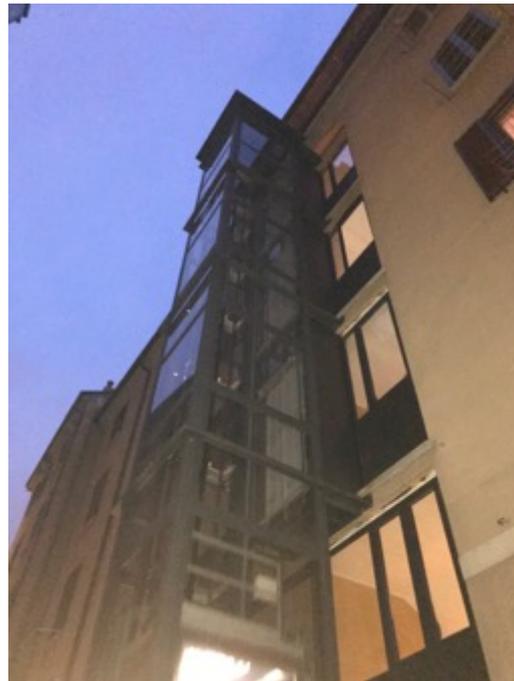
Immagini 3, 4 e 5. Viste del cortile interno. All'unità si accede o tramite l'ascensore esterno oppure dalle limitrofe scale.

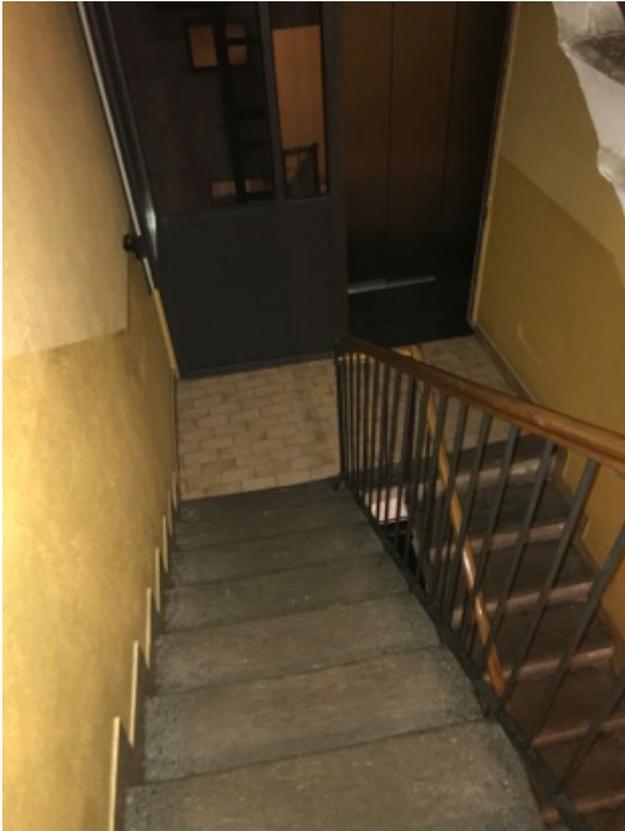
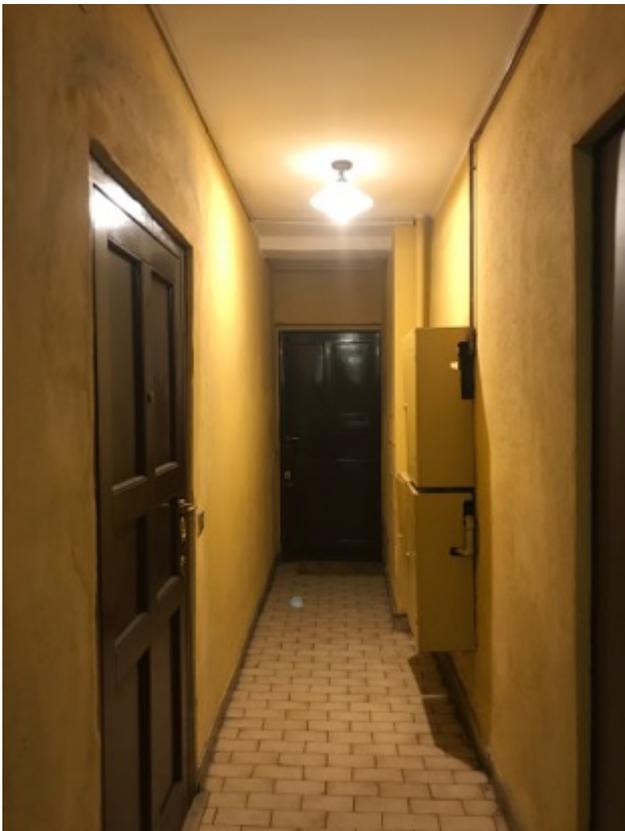
Immagini 6 e 7. Vista della scala con sullo sfondo lo sbarco dell'ascensore sul pianerottolo interpiano e del corridoio del terzo piano.

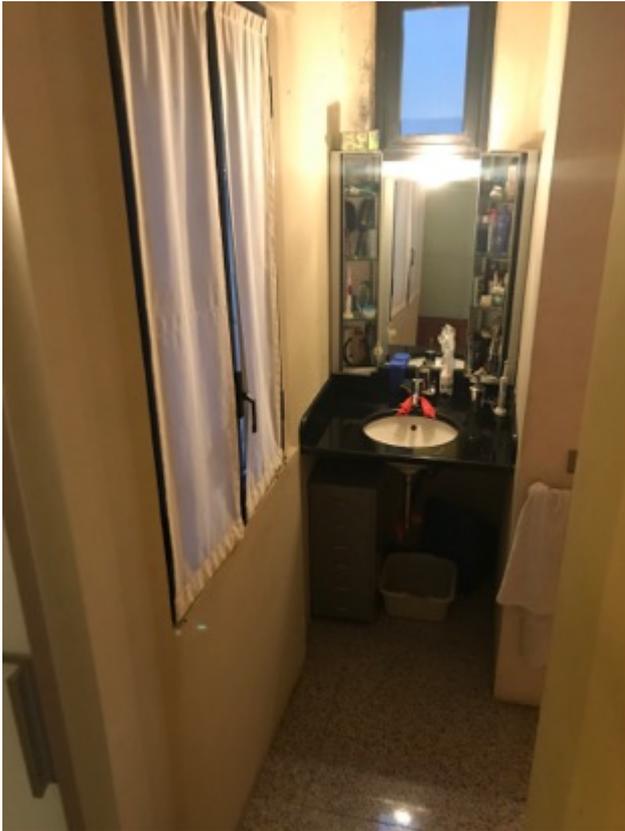
Immagine 16. Il bagno aerato.
