# TRIBUNALE ORDINARIO - MILANO

### 2911/2017

## CONSULENZA ESTIMATIVA GIUDIZIARIA

# LOTTO 1

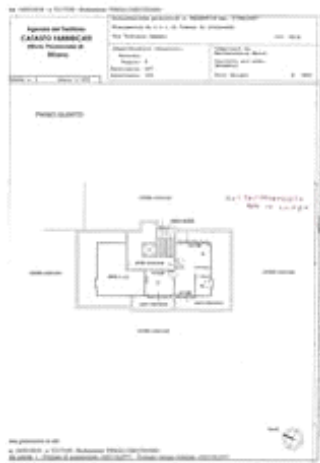
Sono state rilevate le seguenti difformità: Non sono in luogo le tamponature fra porzione abitabile e vano intercluso . (normativa di riferimento: norme di cui al testo unico e con riferimento all'autorizzazione rilasciata.)

Le difformità sono regolarizzabili mediante: chiusura come previsto del tamponamento anche con parete in cartongesso.

L'obbligo di delimitare i vani è condizione essenziale per l'abitabilità.

- spostamento -traslazione dei caloriferi senza manomissione delle tubazioni: €200,00
- tamponamento porzioni previste quali intercluse: €1.200,00

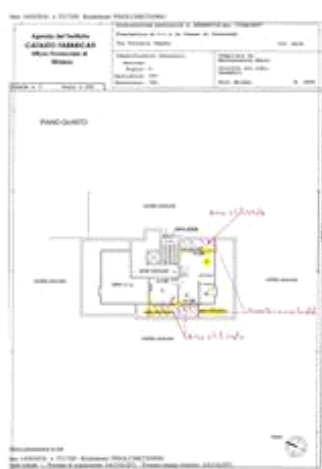
descrizione	consistenza		indice		commerciale
appartamento come autorizzato	40,25	x	100 %	=	40,25
superficie non abitabile	29,50	x	10 %	=	2,95
<b>Totale:</b>	<b>69,75</b>				<b>43,20</b>
