# TRIBUNALE ORDINARIO MILANO

### 829/2018

## RAPPORTO DI VALUTAZIONE IMMOBILIARE

Sito in Milano, Via Giovanni Battista Prandina 25

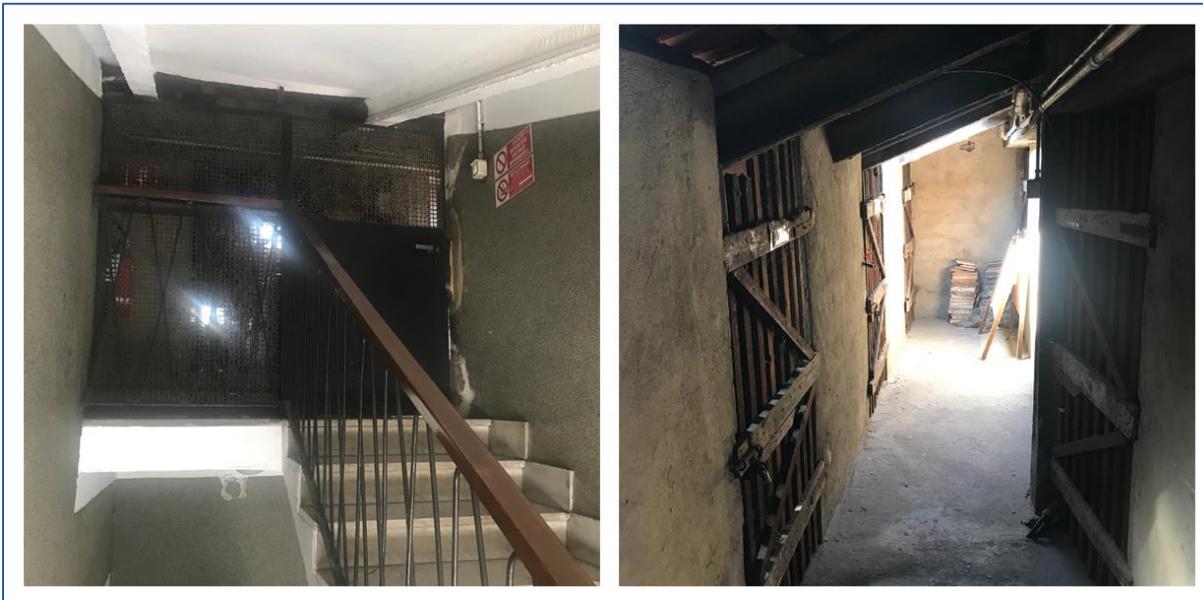
Agli spazi comuni del piano quarto sottotetto si accede dal vano scala comune dopo aver superato un porta in ferro.

La divisione tra i solai del piano sottotetto è realizzata mediante tavelle di laterizio senza finitura.

*Fig. 9: ingresso comune al piano sottotetto*

*Fig. 10: spazi comuni al sottotetto*
