**Procedura Esecutiva**  
**R.G. 1683/2018**

**RAPPORTO DI VALUTAZIONE IMMOBILIARE**  
**INTEGRAZIONE DEL 08/07/2019**

**LOTTO UNICO**  
beni immobili situati in  
**Corsico – Via Quintino Sella 2**

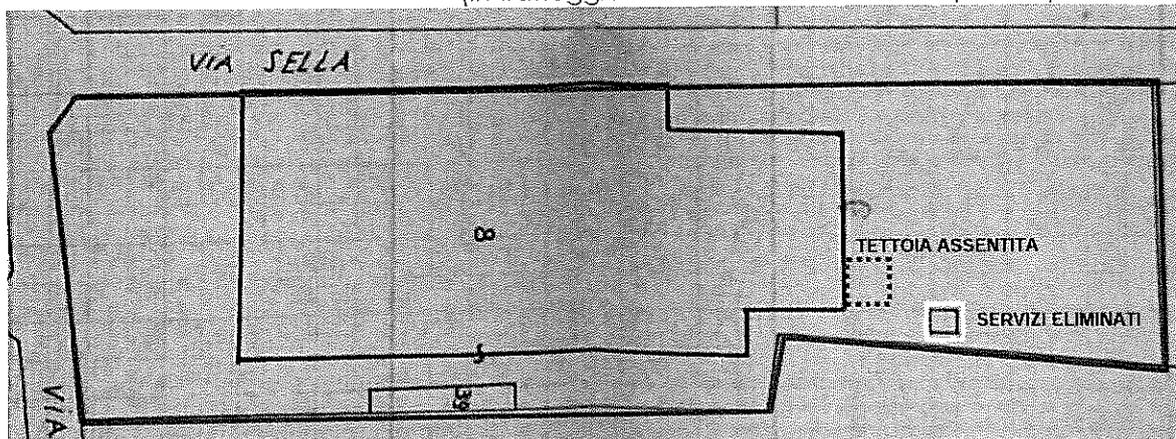
Alla consistenza commerciale del lotto 1 va quindi aggiunta quella della **tettoia esterna** regolarmente assentita con pratica edilizia del 08/02/1978 protoc 12083/77 mai rappresentata nelle schede catastali, mentre viene indicata pari a mq 0,00 quella dei **bagni esterni** di fatto non rinvenuti in sede di sopralluogo anche se catastalmente rappresentati

**Tettoia esterna assentita** - PT sviluppa una superficie lorda di circa mq **111,00**  
(in tratteggio rosso nello schema sotto riportato)

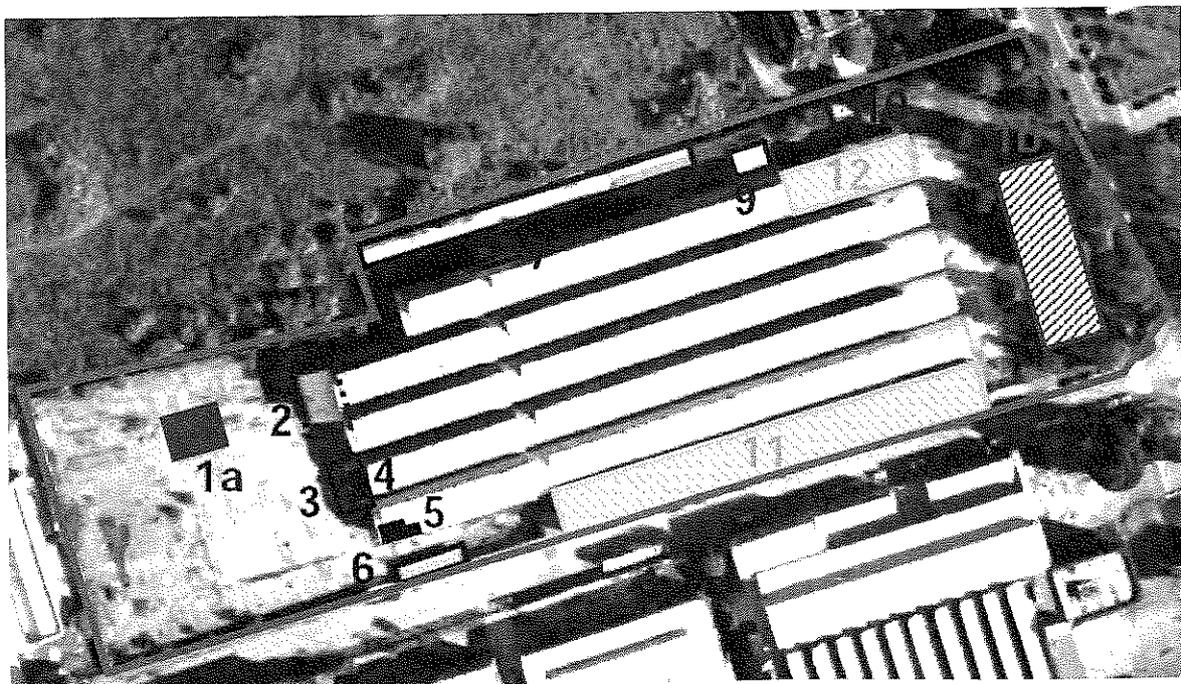
Per maggiore chiarezza le difformità rilevate rispetto al fascicolo urbanistico-edilizio e alle planimetrie catastali depositate presso il N.C.E.U. sono state in questa sede evidenziate anche graficamente e sintetizzate come di seguito riportato:

- I. fabbricati realizzati in assenza di titolo abilitativo  
**CORPI 3-4-5-6-7-8-9-10**

- II. fabbricati assentiti ma non realizzati o demoliti in difformità rispetto allo stato autorizzato  
**CORPI 1a-1b**

- I. Differenti distribuzioni interne rispetto allo stato autorizzato  
**CORPI 11 (PR e P1) -12**

- I. fabbricati riscontrati in loco non rappresentati sulla scheda catastale  
**CORPI 3-4-5-6-7-8-9-10**

- I. fabbricati riscontrati in loco non rappresentati sulla scheda catastale ma assentiti  
**CORPO 2**

- IV. Differenti distribuzioni interne rispetto a quanto rappresentato sulla scheda catastale  
**CORPI 11(PR e P1) -12**

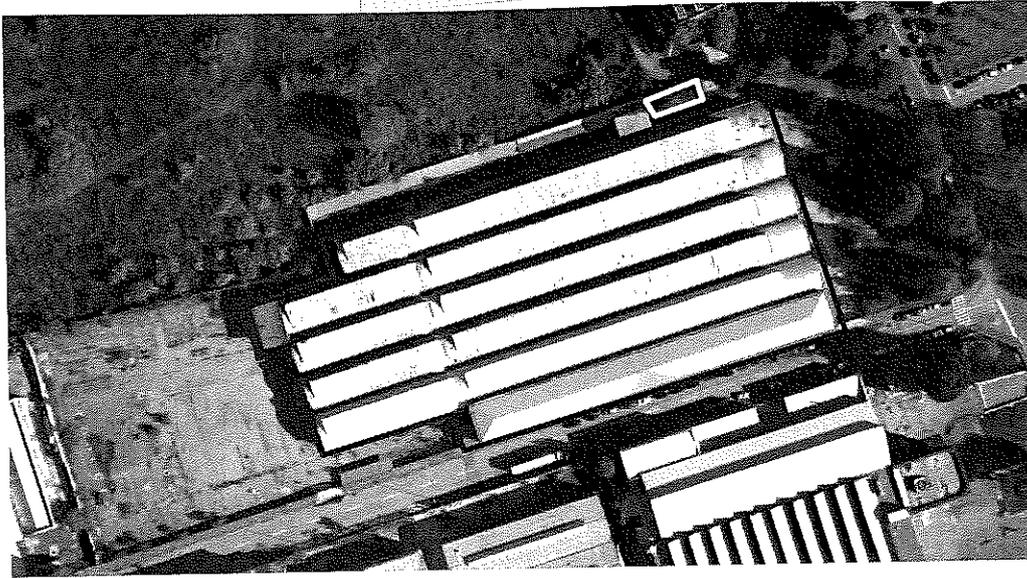
**b) Presenza nel sottosuolo di cisterne originariamente deputate al contenimento di gasolio, olii chimici e solventi non identificabili nella loro tipologia**, posizionate nella zona nord est in prossimità dei depositi esterni adiacenti al confine dell'area verso Milano

La presenza ed un uso effettivo di questi serbatoi, non temporalmente specificato e senza indicazione della tipologia degli agenti inquinanti, vengono segnalati dagli occupanti, mentre l'ubicazione risulta confermata anche negli elaborati grafici allegati alle pratiche edilizie (cfr allegati 2 e 5 – verbali di sopralluogo/verifica di conformità urbanistico edilizia)

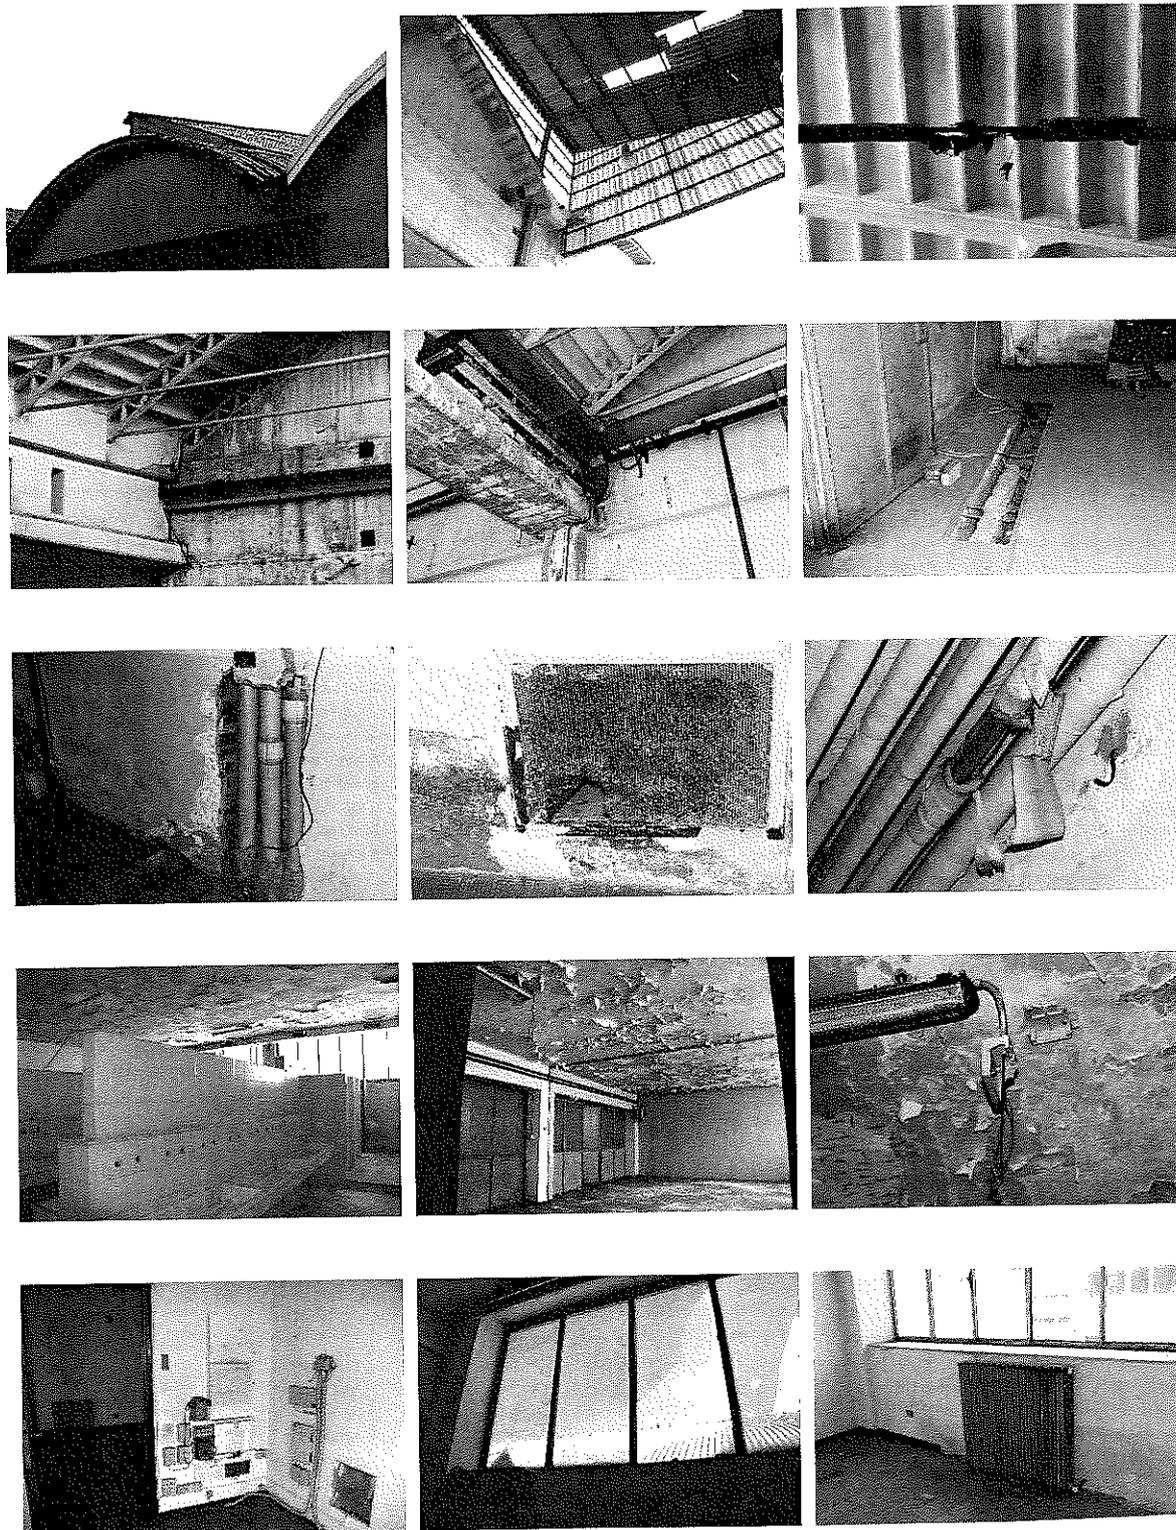
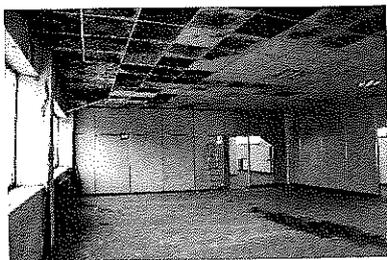
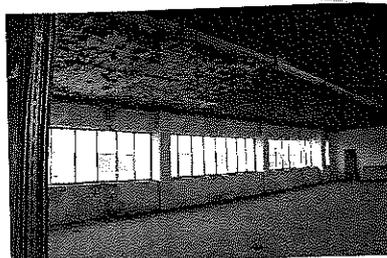
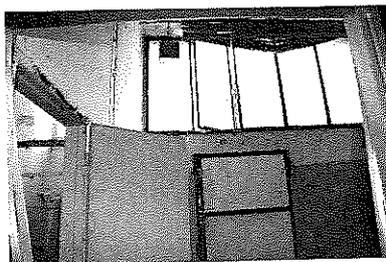
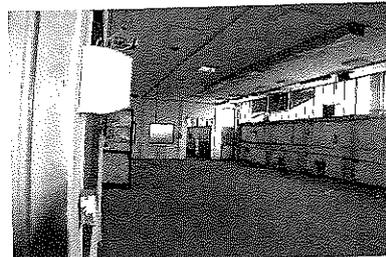
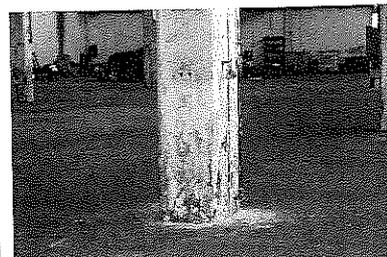
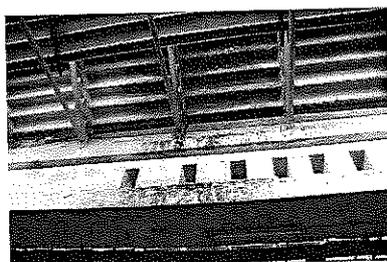
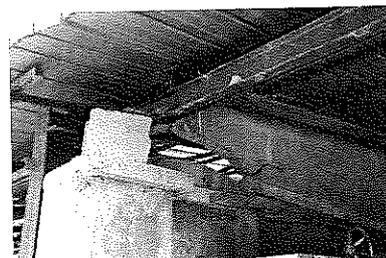
- Avanzato degrado delle coperture in cemento amianto
- Presenza di fessurazioni importanti nei nodi strutturali tra travi e pilastri
- Esposizione delle armature strutturali sia in corrispondenza delle travi che dei tiranti
- Presenza di importanti infiltrazioni a tutti i livelli (capannoni, uffici al P1, servizi al PR, servizi al PT)
- Presenza di importanti tracce di umidità di risalita ai piani terra dei vari fabbricati
- I plafoni e le pareti in molte zone, per superfici estese, risultano interessati da processi di esfoliazione dello strato superficiale di finitura ma anche dal distaccamento dell'intonaco
- Impianti e relativi componenti risultano obsoleti e malridotti in diverse zone

- Presenza di molte zone divelte e di tracce aperte in corrispondenza di impianti lasciati in esposizione
- Molti serramenti interni ed esterni non risultano più integri, spesso anche privi della vetrata protettiva

Di seguito il rilievo fotografico esemplificativo delle condizioni manutentive dei fabbricati
