TRIBUNALE DI MILANO
SEZIONE CIVILE III – UFFICIO ESECUZIONI IMMOBILIARI

ELABORATO PERITALE

**Bene immobile sito in Gorgonzola (Mi)
Via Cascina Antonietta n. s.c.
Lotto 001**

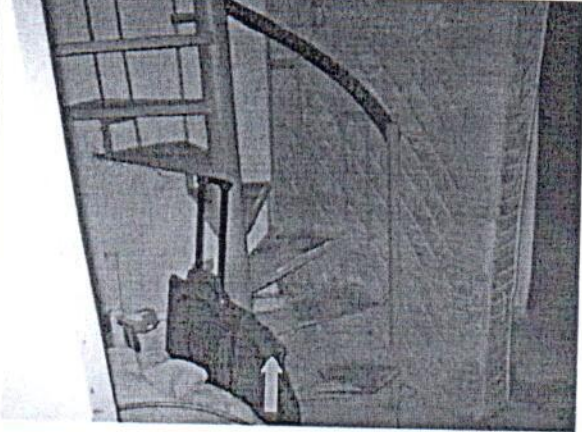
INGRESSO PIANO TERRA – PARTENZA SCALA

<i>Scala interna (componente edilizia):</i>	tipologia: a chiocciola (diam. 125) rivestimento: non presente condizioni: pessime (pedate gradini usurate) si riferisce limitatamente a: corpo unico.

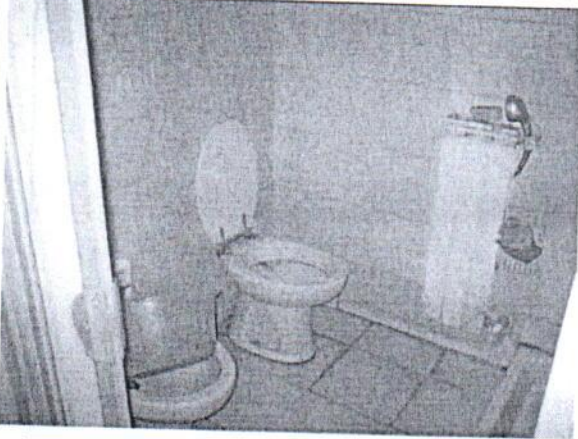
BAGNO PIANO TERRA

piano terra (disimpegno bagno/cucina) – le "mazzette" in muratura e la porta non sono state realizzate per garantire l'opportuno disimpegno tra bagno e cucina come imposto dal Regolamento di Igiene della Regione Lombardia (altezza locali 391 e non 3.60 come riportato sul catastale);

- al piano terra si è rilevata la mancata realizzazione del vano porta atto a costituire un disimpegno tra cucina e servizi igienici come impone il Regolamento di Igiene. Per rispettare correttamente i regolamenti si deve prevedere la costruzione delle "mazzette" in muratura, posa di falso telaio, chiusura tavolato a plafone, rasatura finale, fornitura e posa di porta e imbiancatura (costo per la costruzione del vano porta 1500,00€).
- Al secondo piano il piccolo wc realizzato senza permessi comunali ha delle dimensioni inferiori a quelle espresse nei regolamenti (costo per la demolizione ed il ripristino di pavimenti e pareti 1200,00€).

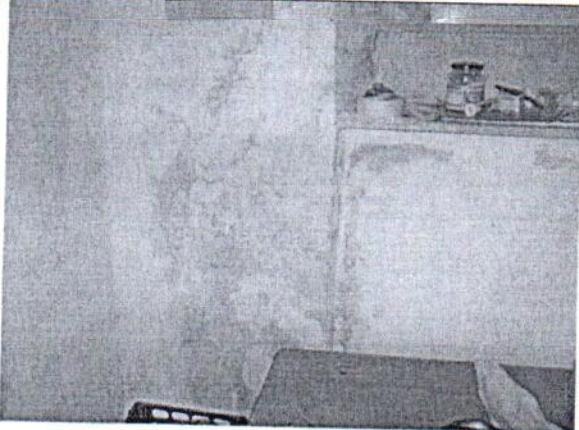
UMIDITA' DI RISALITA' CAPILLARE PIANO TERRA
