Tribunale di Milano

PROCEDURA DI ESECUZIONE IMMOBILIARE

N° Gen. Rep. 399/2018

RAPPORTO DI VALUTAZIONE Lotto 001

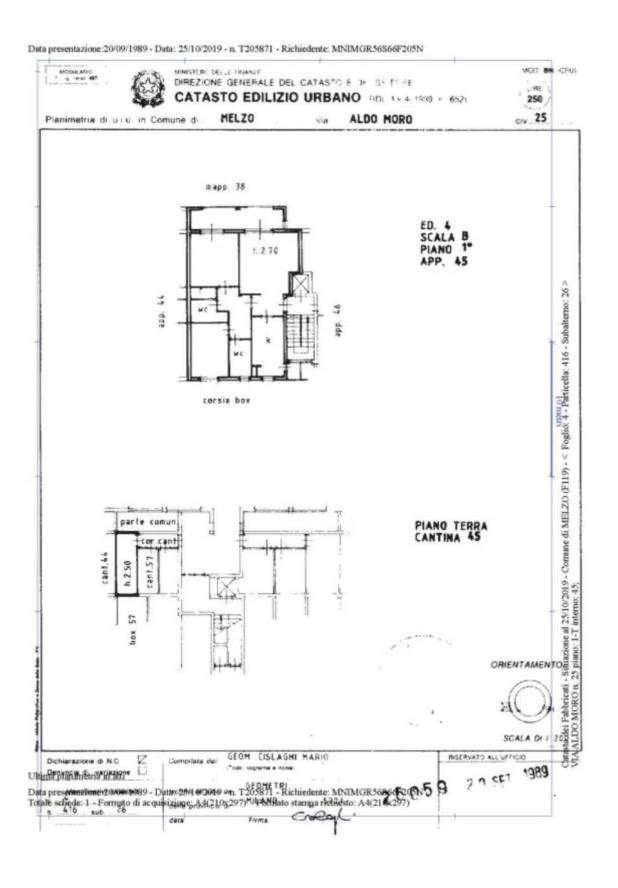
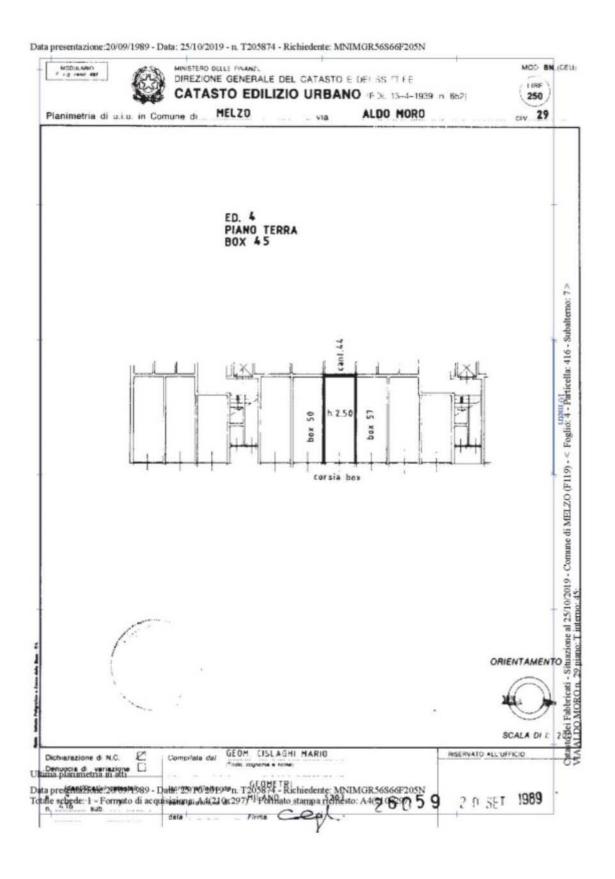
Le unità immobiliari – appartamento con cantina e box auto - come verificate in sede di sopralluogo, sono risultate conformi alle planimetrie catastali presentate

nell'anno 1989 e presenti in banca dati.

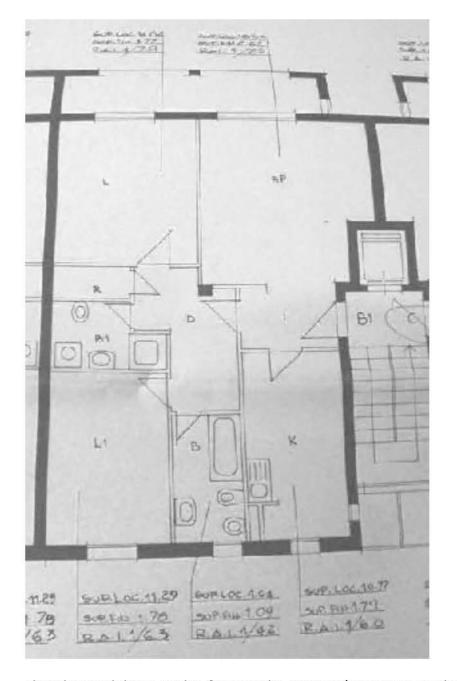
L'appartamento risulta nella realtà corrispondere alla planimetria di progetto della variante n. 157/1989.

L'unità immobiliare risulta formata da: ingresso/soggiorno con balcone – cucina abitabile con balconcino - disimpegno notte – n. 2 camere (delle quali 1 con balcone comune al soggiorno) – n. 2 bagni (dei quali 1 con finestra ed 1 cieco) – 1 ripostiglio.

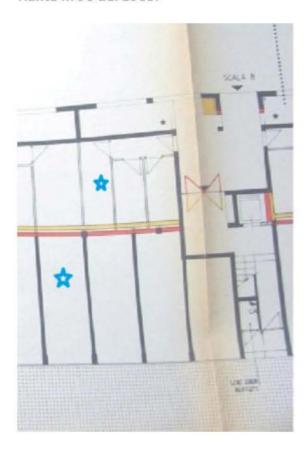
Il vano di cantina risulta nella realtà corrispondere alla planimetria di progetto in variante n. 98 del 1988.

Anche il box auto risulta nella realtà corrispondere alla planimetria di progetto in variante n. 98 del 1988.
