TRIBUNALE DI MILANO

SEZIONE CIVILE – UFFICIO ESECUZIONI IMMOBILIARI

ELABORATO PERITALE.

BENI IMMOBILI SITI MILANO IN VIALE ORTLES 54/A

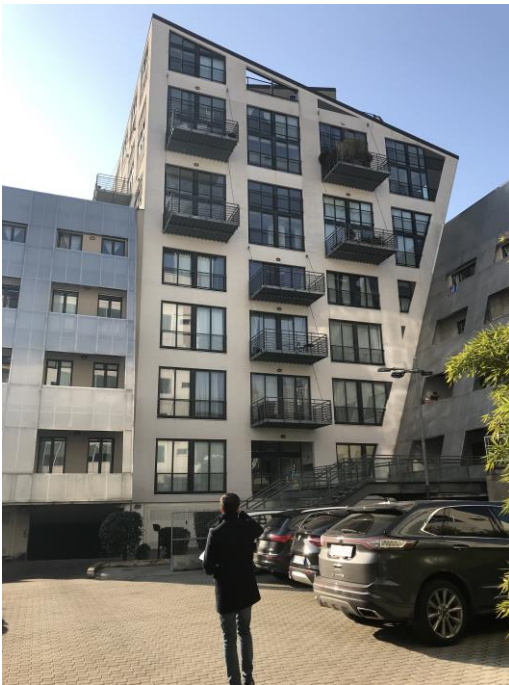
Foto 3. Il fabbricato inquadrato dal cortile.

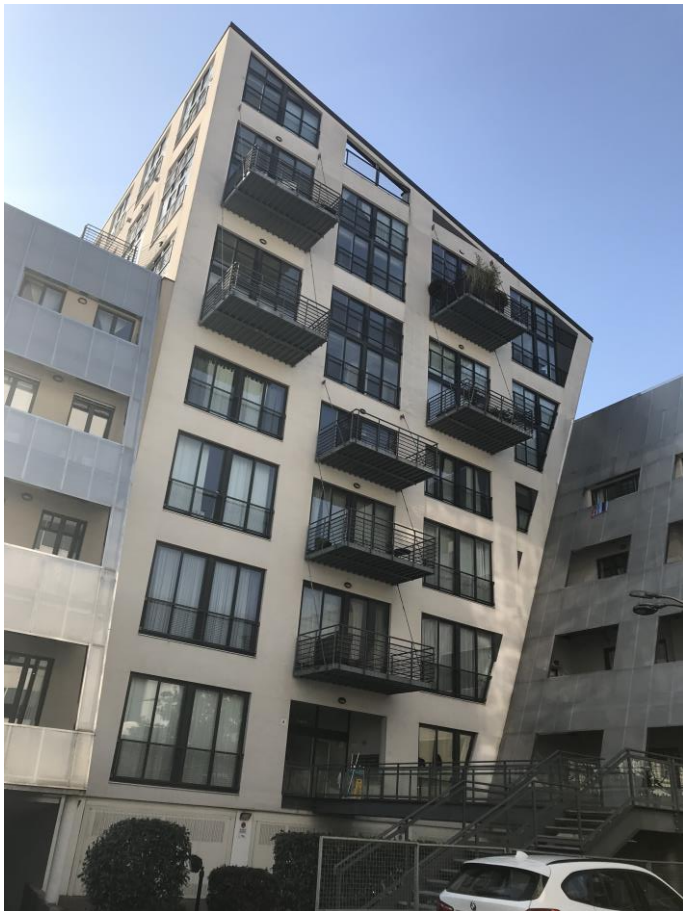
Foto 4. Il fabbricato inquadrato dal cortile. Dettaglio del corpo centrale.

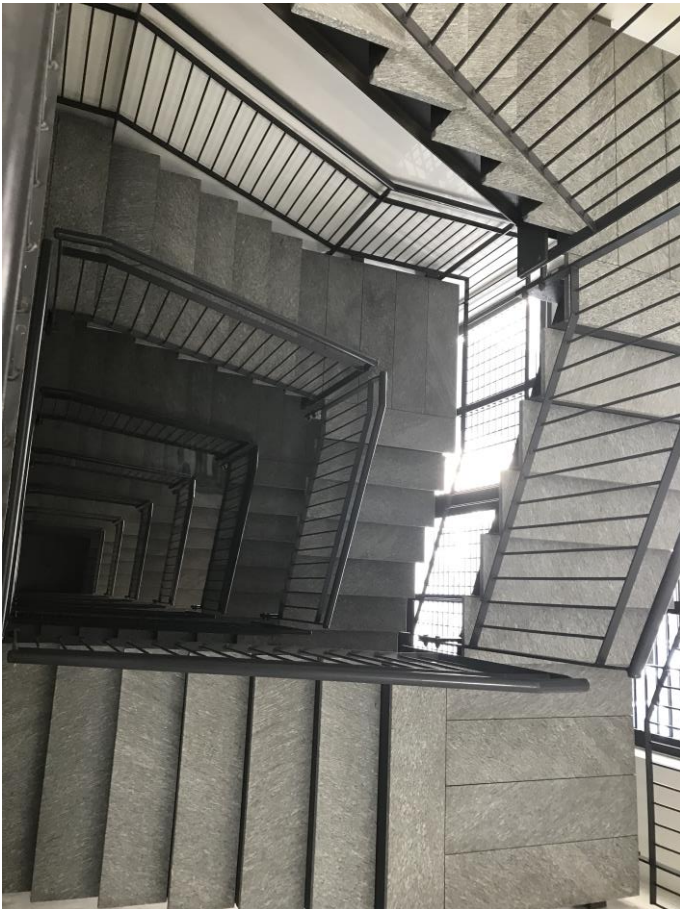
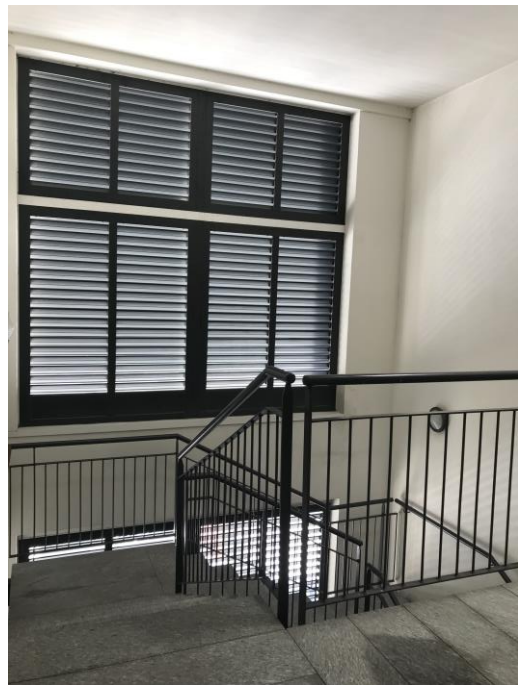
Foto 8 e 9. Lo sviluppo delle scale e lo sbarco al settimo e ultimo piano ove sbarca anche l'ascensore

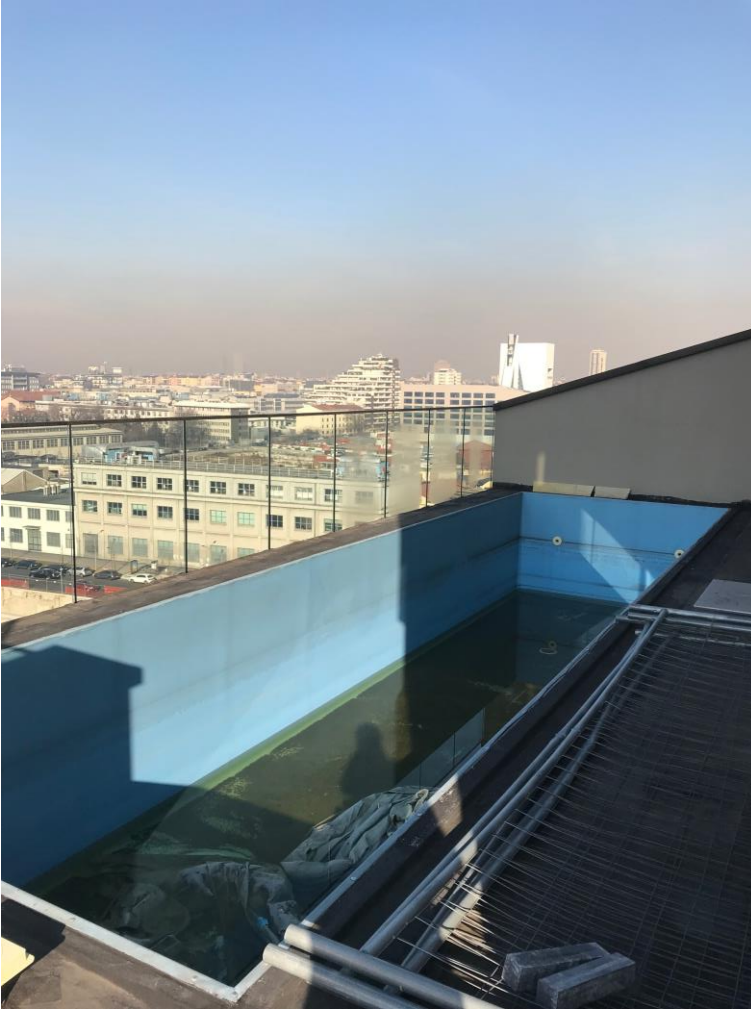
Foto 10. Vista di una parte dello spazio esterno che circonda l'unità al settimo piano. Si segnala che la vasca posta sul terrazzo è indicata a livello catastale (resta da verificare se anche a livello comunale) come una "fioriera". La stessa ha le caratteristiche dimensionali e costruttive (salvo degrado) anche per essere una vasca d'acqua ammesso che la destinazione catastale/le autorizzazioni a sanatoria future lo consentano.

- Il bene risulta non conforme alla scheda catastale in quanto non finito; inoltre quella indicata con la specifica di “fioriera” ha le caratteristiche per essere una vasca d’acqua.
- Il bene è conforme alla scheda catastale allegata.

L'unità affaccia su tre lati dei quali due mediante porte finestre che consentono l'accesso ad uno spazio esterno (tipo terrazzo). Il terrazzo è in parte occupato da una vasca che ha le caratteristiche per una vasca d'acqua (tipo piscina) oppure per una profonda fioriera.

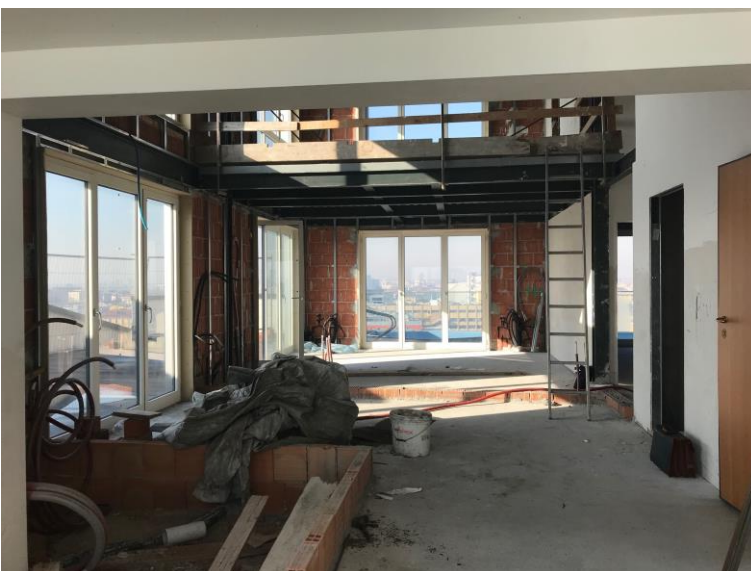
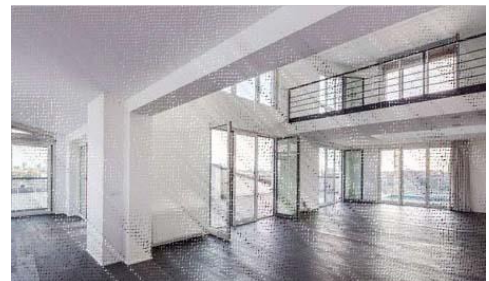
Foto 11 e immagine 1. Vista dell'interno con a lato una suggestione di come potrebbe essere lo spazio finito, (ammesso che vengano risolte le problematiche autorizzative).

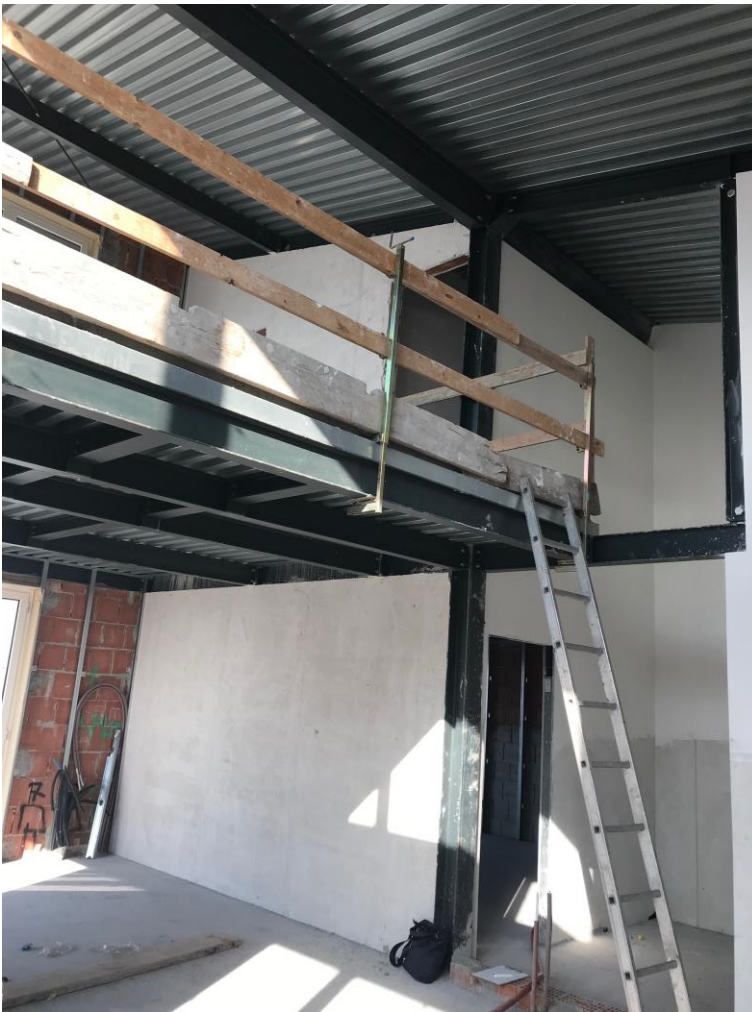
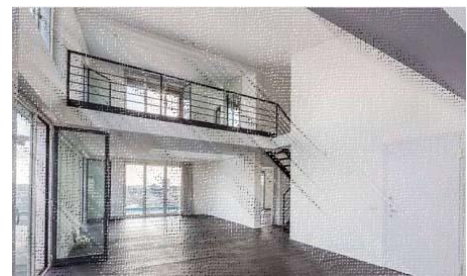
Foto 12 e immagine 2. Vista dell'interno e in particolare della zona soppalcata, con a lato una suggestione di come potrebbe essere lo spazio finito (ammesso che vengano risolte le problematiche autorizzative).

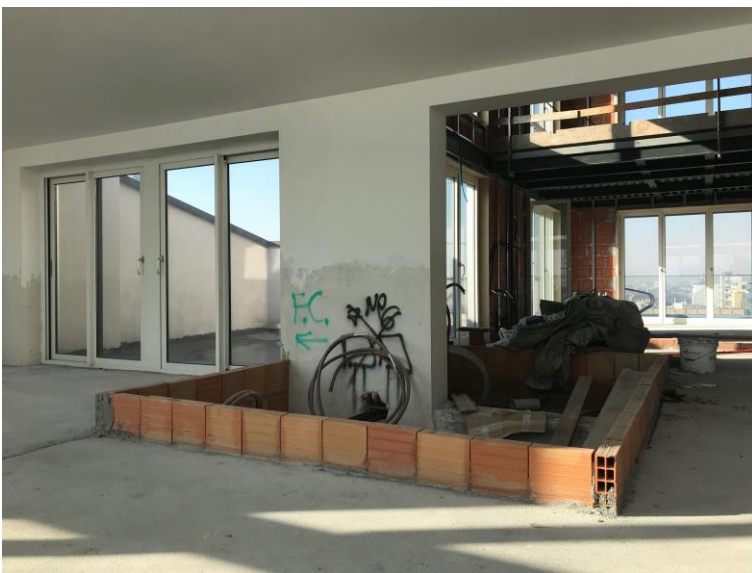
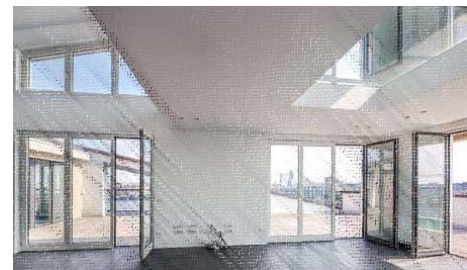
Foto 13 e immagine 3. Vista dell'interno e in particolare della zona soppalcata, con a lato una suggestione di come potrebbe essere lo spazio finito (ammesso che vengano risolte le problematiche autorizzative).

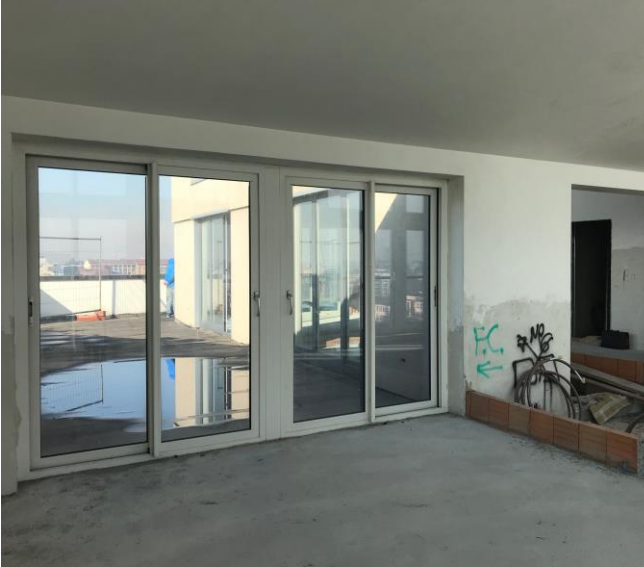
Foto 14. Vista dell'interno e dell'esterno con la presenza di una zona di ristagno di acqua (che evidenzia la presenza dell'impermeabilizzazione ma anche di mancanza di deflusso. Serramenti di facciata e del portoncino di ingresso sono installati.

buono stato (anche poiché lo spazio è chiuso da serramenti); la parte esterna, invece, presenta qualche criticità dovuta ai fenomeni metereologici che si sono verificati durante il tempo trascorso

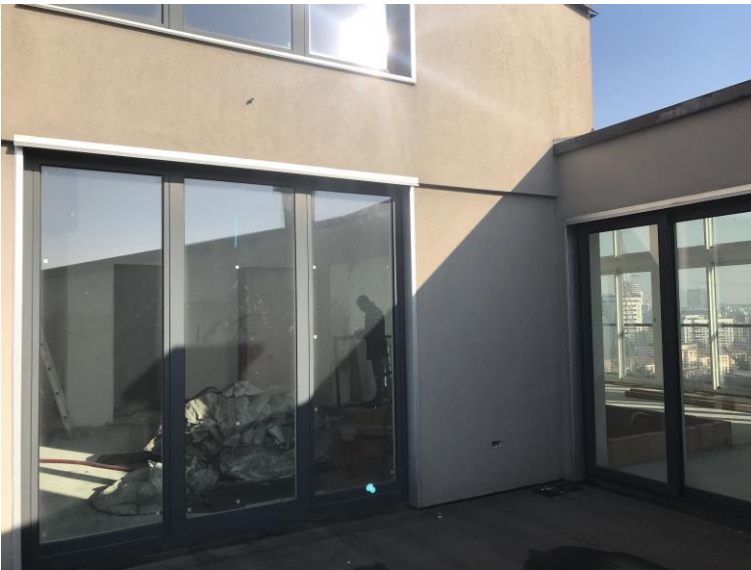
Foto 15. Vista dall'esterno.

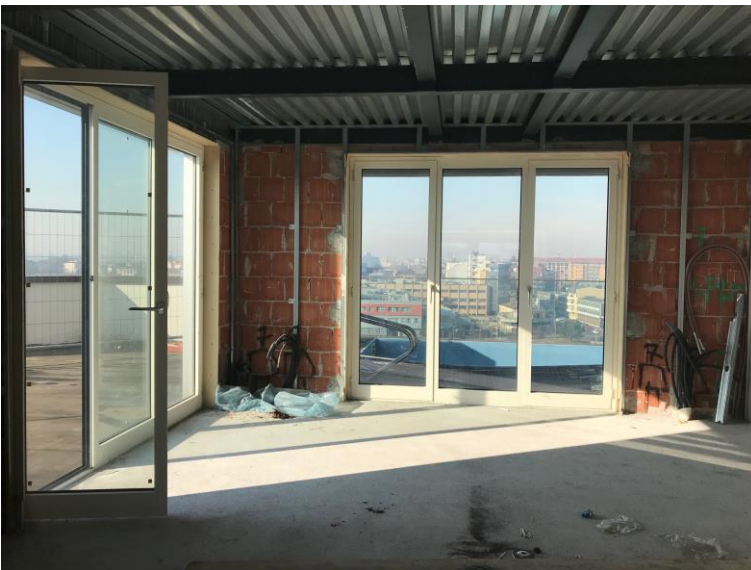
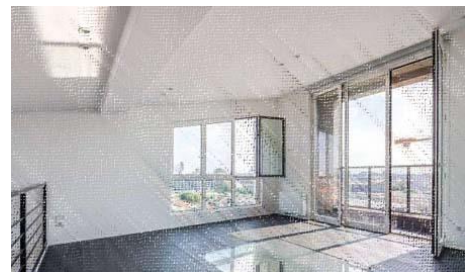
Foto 16 e immagine 4. Si nota che la faccia interna del paramento murario è al rustico senza che vi sia intonaco o controparete. Gli impianti sono predisposti. A lato una suggestione di come potrebbe essere lo spazio finito.

Sembra essere incompleta anche la parte impiantistica sia relativamente all'impianto idrico – sanitario che riguardo all'impianto elettrico. Inoltre, non sono presenti le finiture (pavimenti e rivestimenti), le forniture sanitarie e i macchinari per la climatizzazione nonché i sanitari e le rubinetterie; il soppalco e la scala sono sprovvisti di protezioni (tipo parapetti e parte della superficie del soppalco che potrebbe essere stata pensata in lastre di vetro attualmente risulta mancante. Analogamente se si fa eccezione per il portoncino blindato dell'ingresso, mancano le porte.

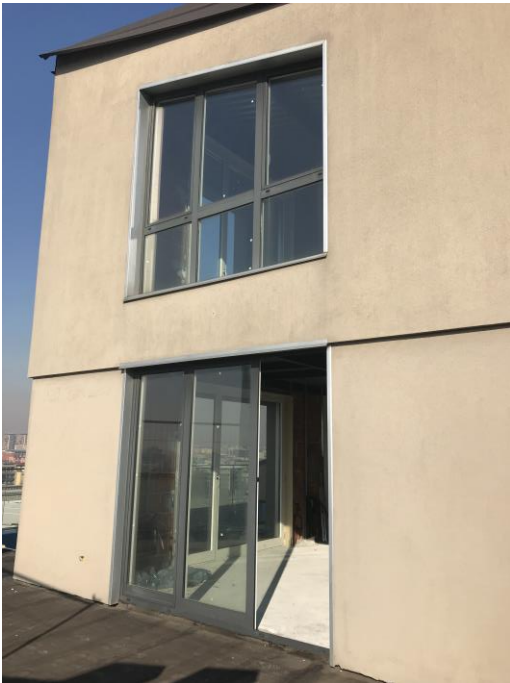
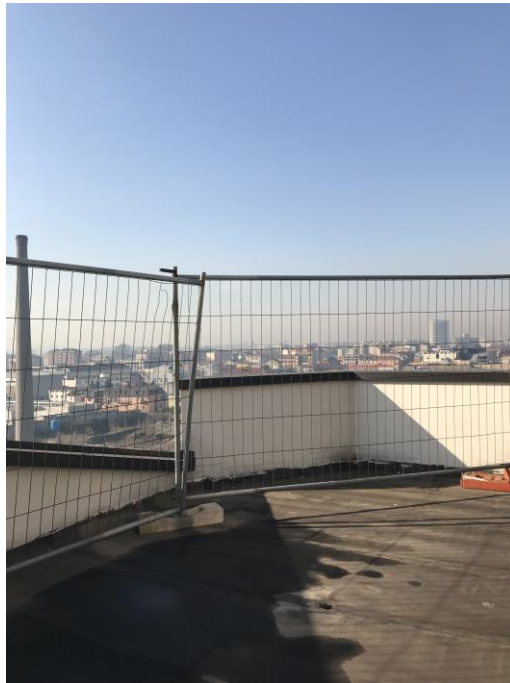
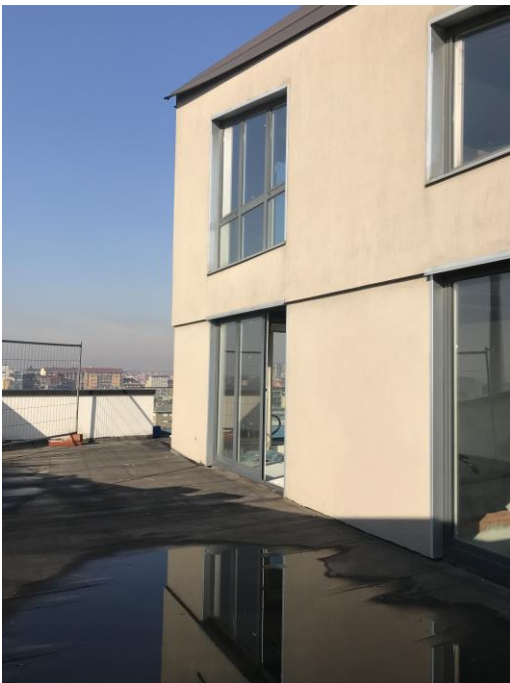
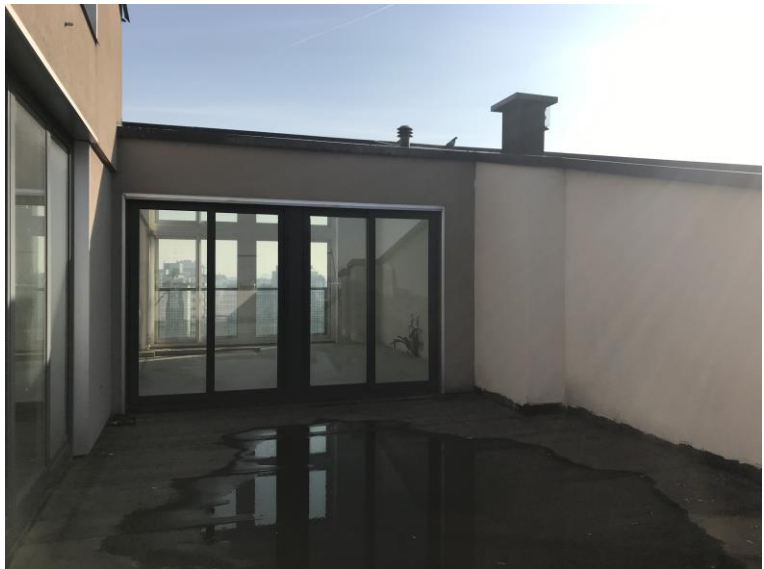
Foto 17, 18, 19, 20. Viste dello spazio esterno.

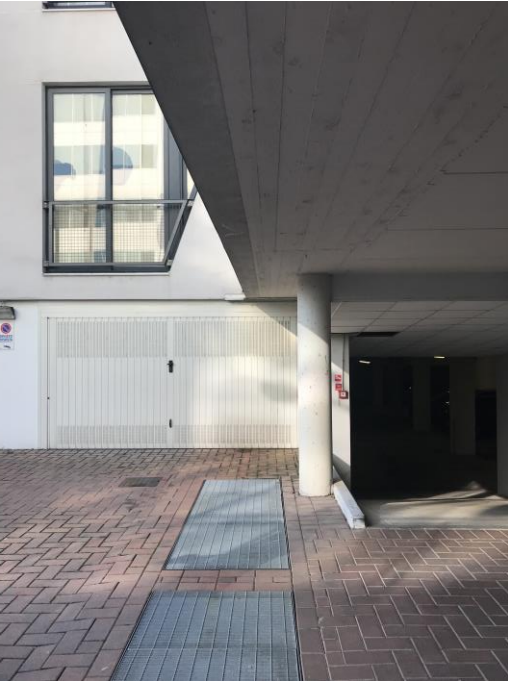
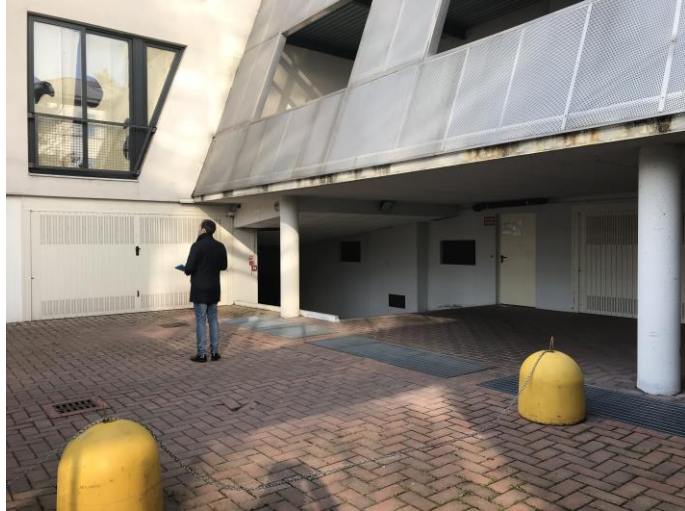
Foto 21 e 22. Vista dell'autorimessa con accesso direttamente dal cortile.

L'autorimessa è una delle 6 che si trovano al piano terra e vi si accede dal cortile comune. Si tratta di autorimesse abbastanza grandi (ma non doppie), costruite e finite in economia.

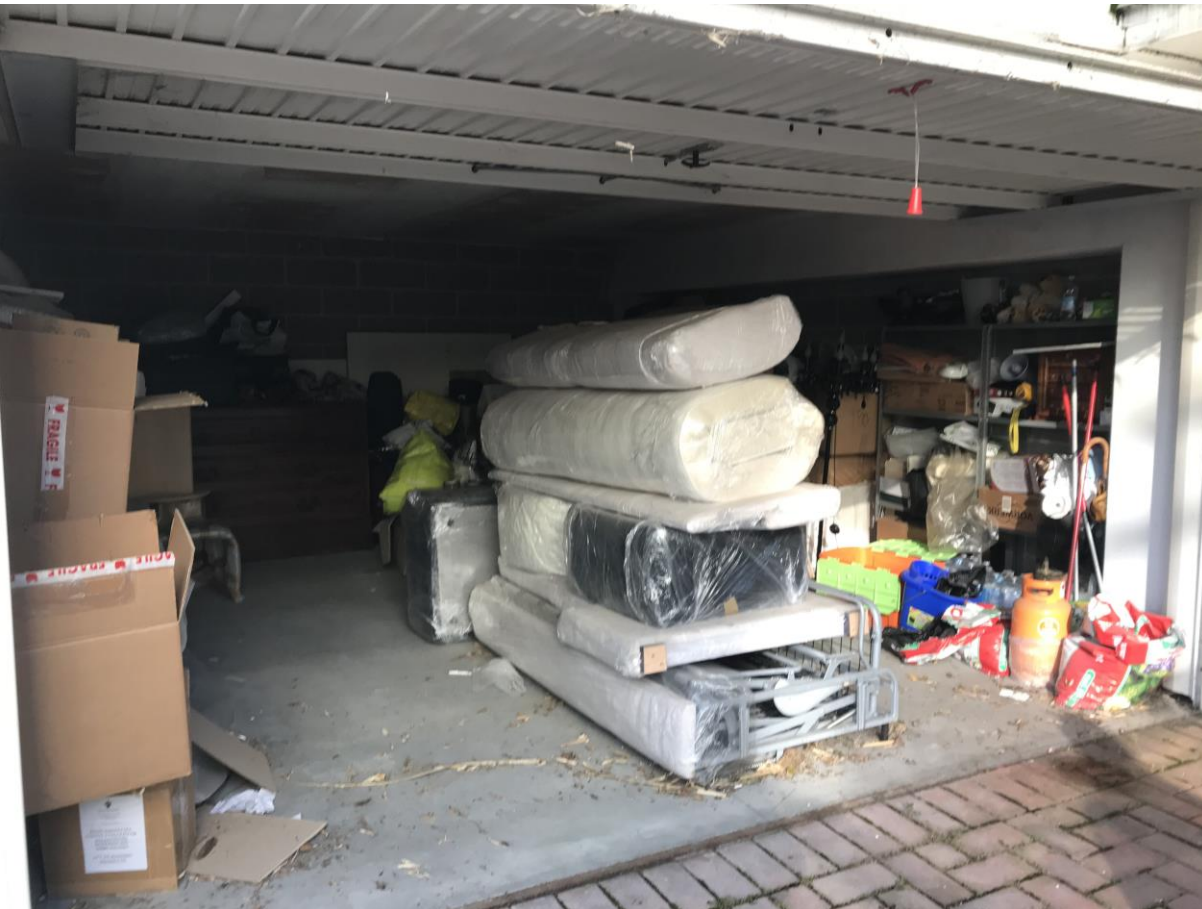
Foto 23. Vista dell'interno dell'autorimessa.
