TRIBUNALE DI MILANO
SEZIONE ESECUZIONI IMMOBILIARI DI MILANO

N. Gen. Rep. **330/2019**

ELABORATO PERITALE

**Bene immobile sito in Milano
Via Privata San Martiniano n. 2
Lotto 001**

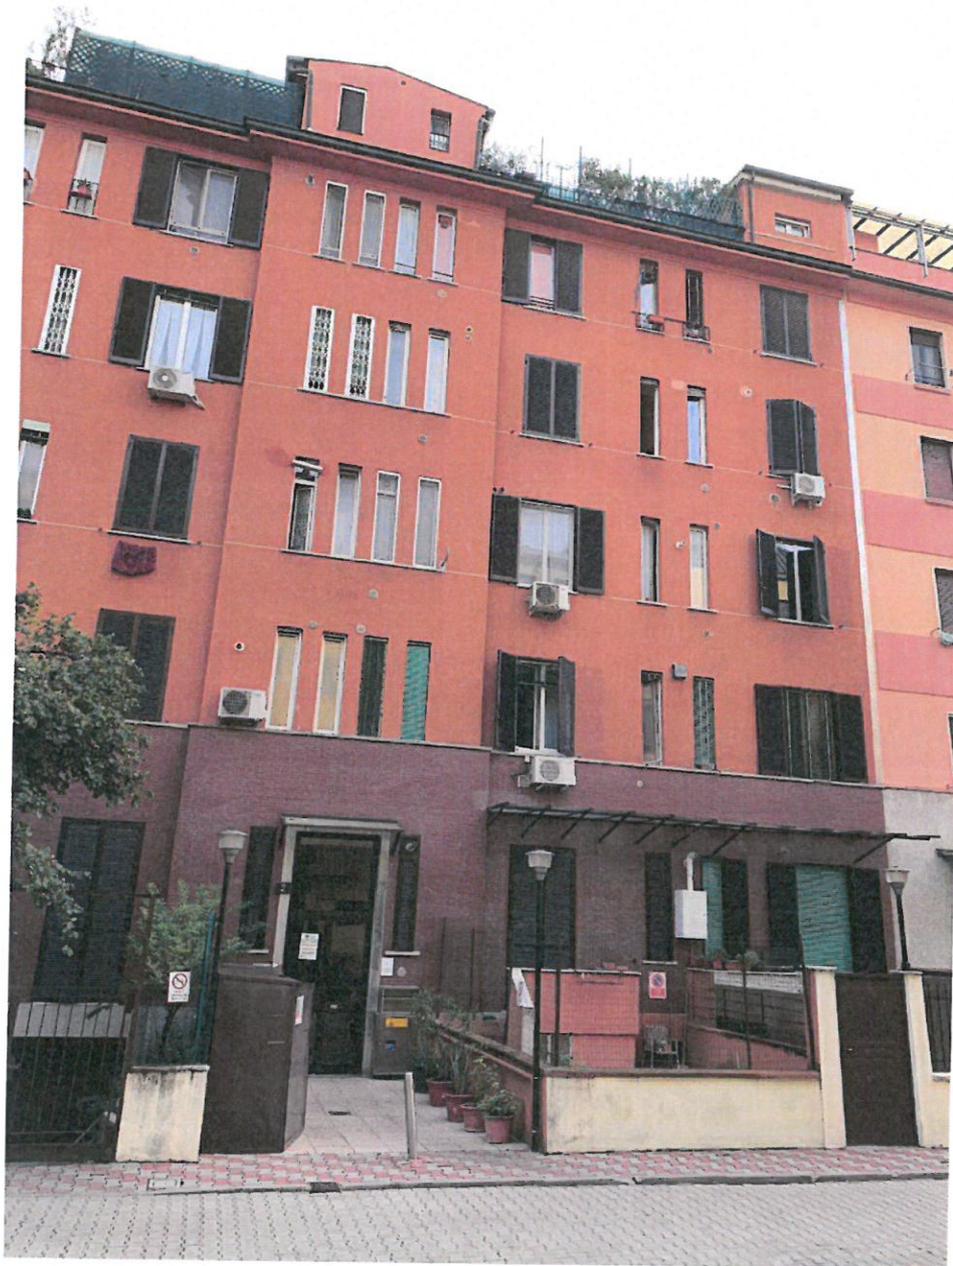
Fotografia n. 1 – Vista del prospetto principale del Condominio sito in Milano – Via Privata San Martiniano n. 2, dove al piano terzo si trova l'unità immobiliare oggetto della procedura

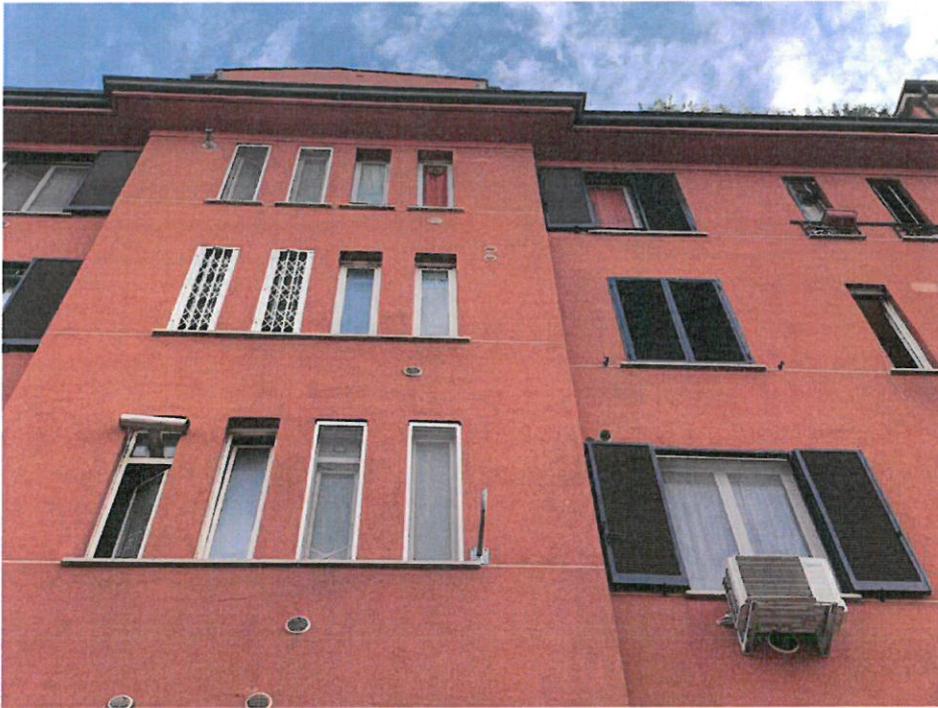
Fotografia n. 2 – Particolare dei serramenti dell'unità immobiliare oggetto della procedura al piano terzo (quarto fuori terra) sul prospetto principale della Via Privata San Martiniano

- l'impianto di facciata risulta differente, in quanto i serramenti sono stati modificati sia di dimensioni sia dal punto di vista architettonico, modifica realizzata con ogni probabilità in fase di costruzione;

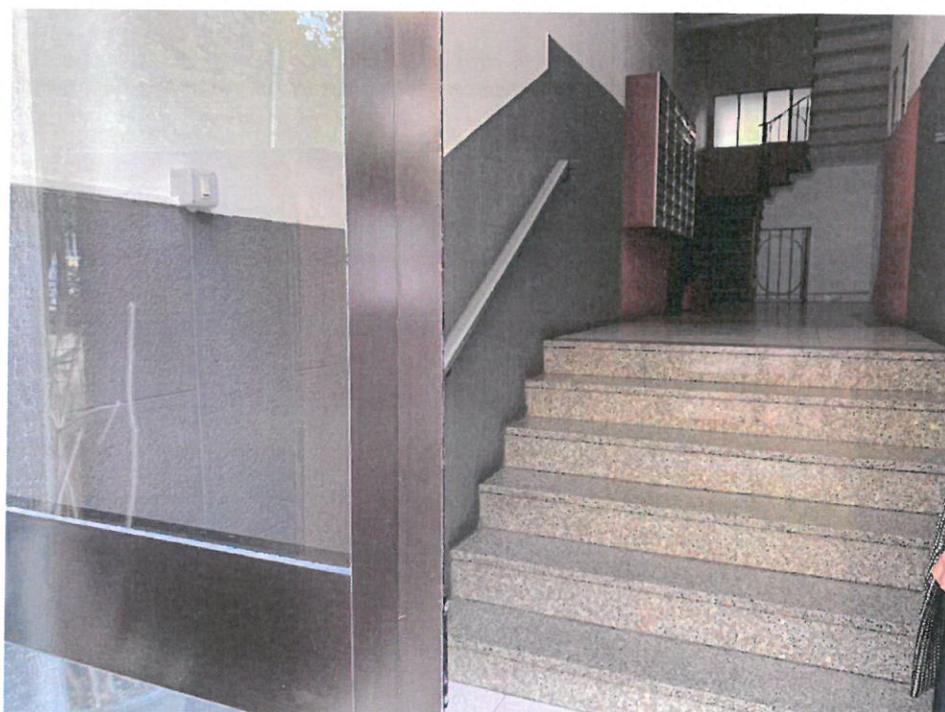
Fotografia n. 5 – Particolare della rampa di scale in corrispondenza del portone di accesso al Condominio, che conduce all'atrio, dove si trovano le cassette delle lettere ed il corpo scale

Barriere architettoniche: barriere architettoniche accertate nelle parti comuni condominiali, in particolare presenza di una rampa di scala in corrispondenza del portone di ingresso al Condominio (dal piano terra al piano rialzato) e di rampe di scale (dal piano rialzato fino al piano terzo - appartamento oggetto della procedura), prive di ascensore; barriere architettoniche accertate all'interno dell'immobile oggetto della procedura, in quanto sia il corridoio sia il locale bagno non sono accessibili ai portatori di handicap.
Il presumibile costo per la rimozione o superamento delle barriere architettoniche, ossia per la fornitura e posa di due servoscala dal piano terra fino al piano terzo e per l'adattabilità di n. 1 locale bagno è pari a circa € 10.000,00.

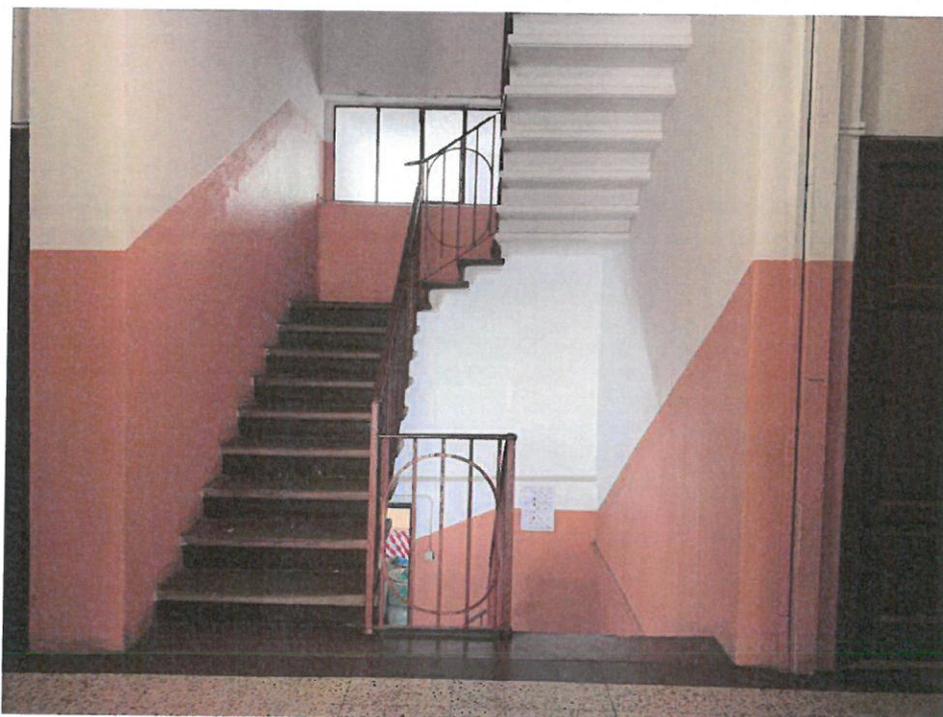
Fotografia n. 8 – Vista del corpo scale, privo di ascensore, che conduce all'unità immobiliare oggetto della procedura posta al piano terzo

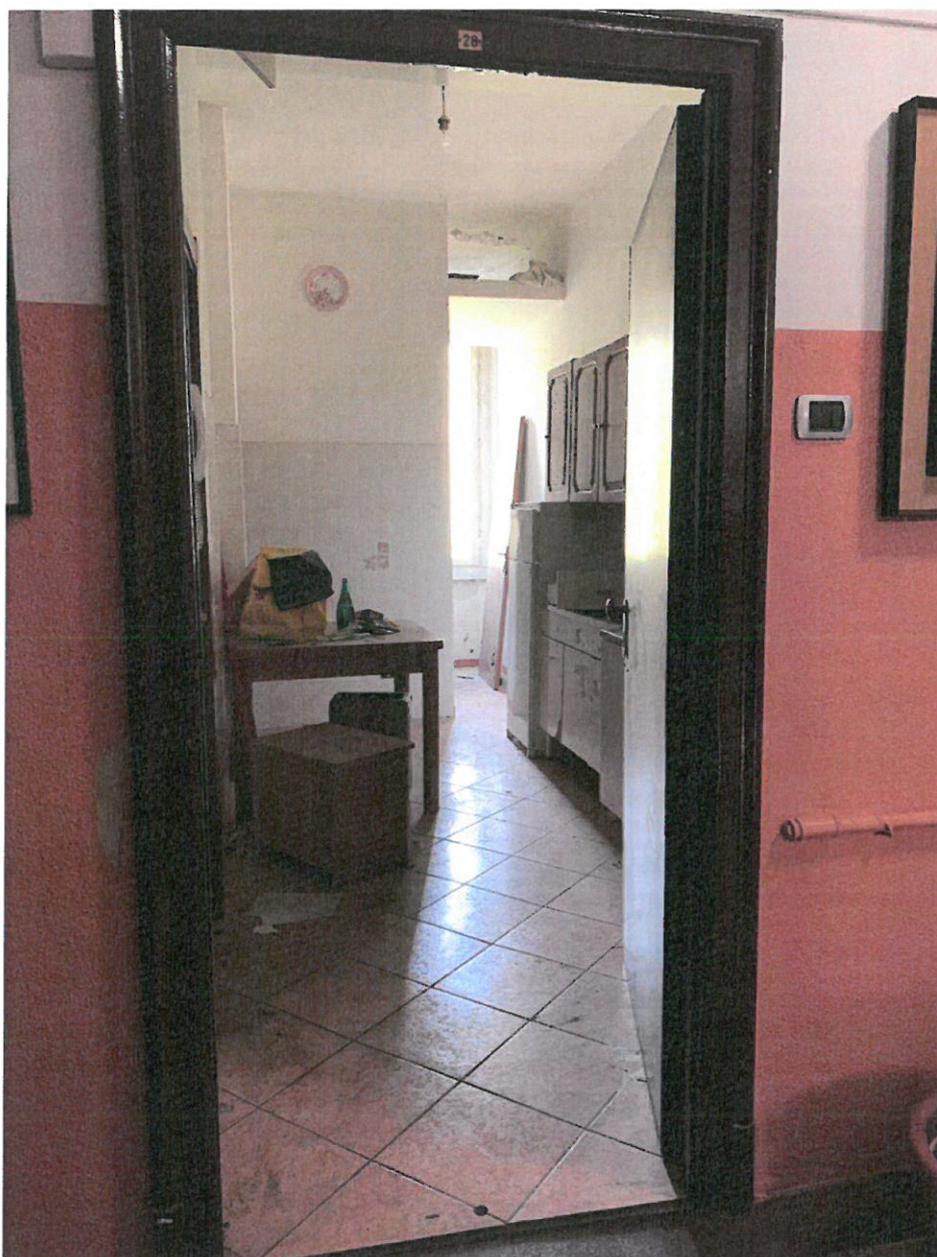
Fotografia n. 10 – Particolare della porta di accesso all'appartamento ad uso abitazione oggetto della procedura, con vista del locale ingresso con corridoio aperto dotato di finestra, destinato a locale pranzo con angolo cottura

- la porta di accesso all'appartamento (vista dall'esterno) risulta spostata a sinistra sulla parete a confine con il pianerottolo;
- il locale ingresso si presenta di dimensioni leggermente maggiori, in quanto i locali cucinino e bagno sono stati in parte modificati/demoliti; su parte della suddetta area è stato quindi costruito un nuovo bagno (che si estende verso il locale camera con finestra), avente un nuovo accesso dal corridoio aperto (ex locale wc) di larghezza di cm. 78 c.ca, che è dotato di ribassamento e finestra (l'anta non si apre completamente in quanto colpisce il suddetto ribassamento); di conseguenza il locale ingresso con corridoio dotato di finestra è stato adibito a locale pranzo con angolo cottura;

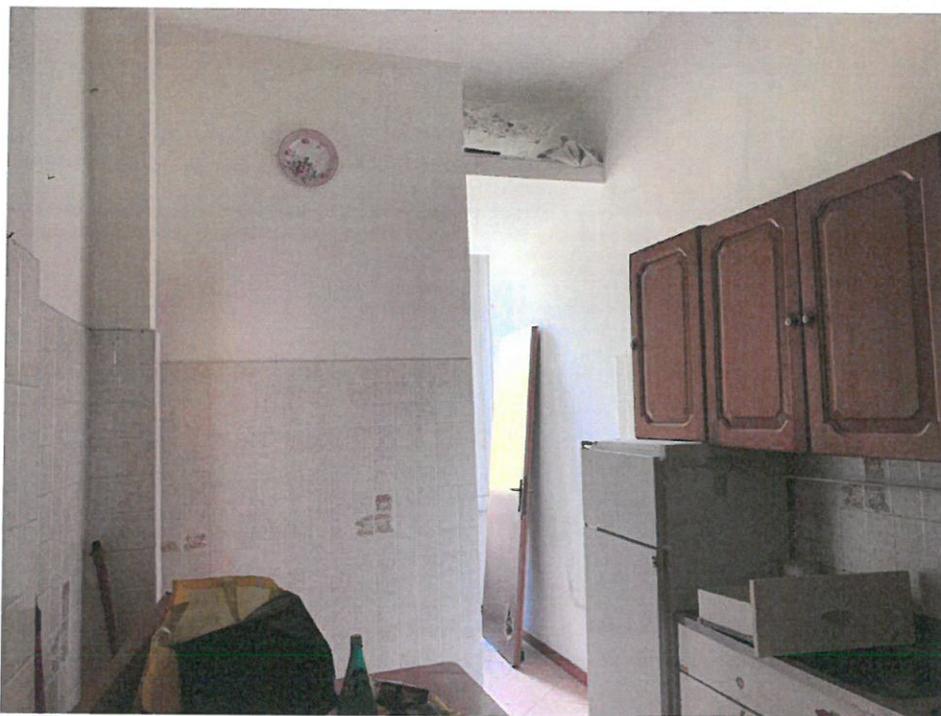
Fotografia n. 11 – Vista del locale ingresso, destinato a locale pranzo con angolo cottura, con particolare in fondo del corridoio aperto dotato di finestra e ribassato, sopra il quale sono presenti macchie di umidità, in assenza di percolamento di acqua, da cui si accede al locale bagno

- i rapporti aero-illuminanti del locale ingresso con corridoio dotato di finestra, destinato a locale pranzo con angolo cottura, non risultano verificati;
- il locale bagno non è correttamente disimpegnato dal locale contenente l'angolo cottura;
- il corridoio di accesso al locale bagno ha una larghezza di cm. 78 c.ca, dunque non regolamentare (minimo cm. 100);
- il locale camera da letto non può essere realizzato privo di apertura finestrata verso l'esterno, poiché deve possedere aero-illuminanti naturali.

- nel bagno dovrà essere demolita una parte della parete con porta, per l'annessione dell'area del corridoio con finestra (con conseguente demolizione del relativo ribassamento), e costruita una nuova parete con porta di accesso al locale bagno direttamente dal locale ingresso all'appartamento, che fungerà così da disimpegno;
- demolizione della parete di divisione tra le due camere da letto, per la creazione di un locale unico, destinato a locale soggiorno/pranzo/letto con angolo cottura, avente rapporti aero-illuminanti naturali verificati; realizzazione dei nuovi impianti dell'angolo cottura che, al fine di evitare ulteriori costi, dovrà avere un piano di cottura elettrico, con cappa filtrante non collegata alla canna di esalazione condominiale.

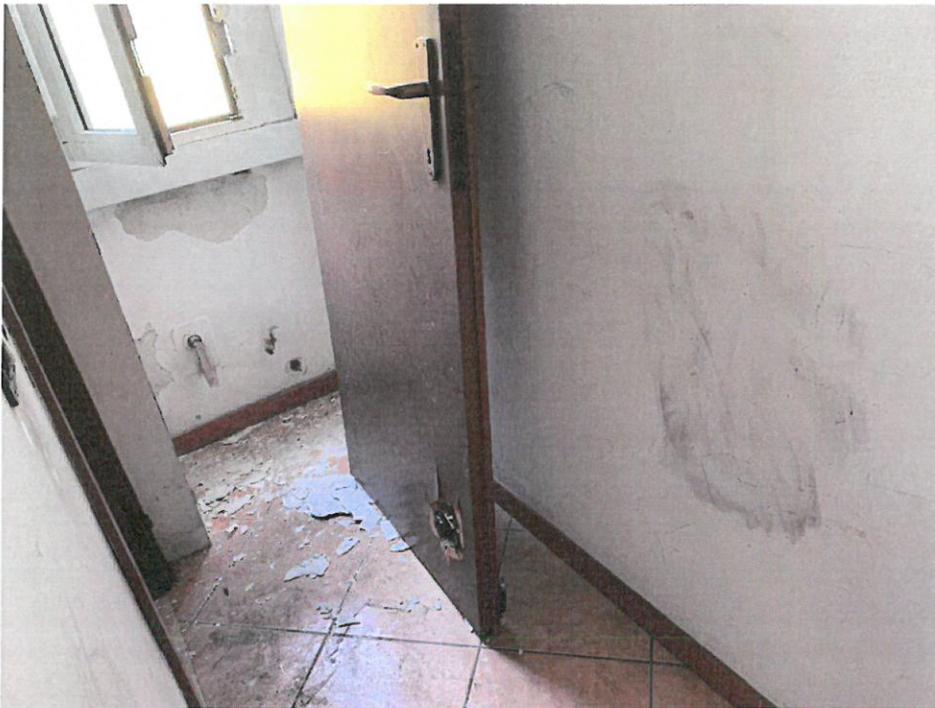
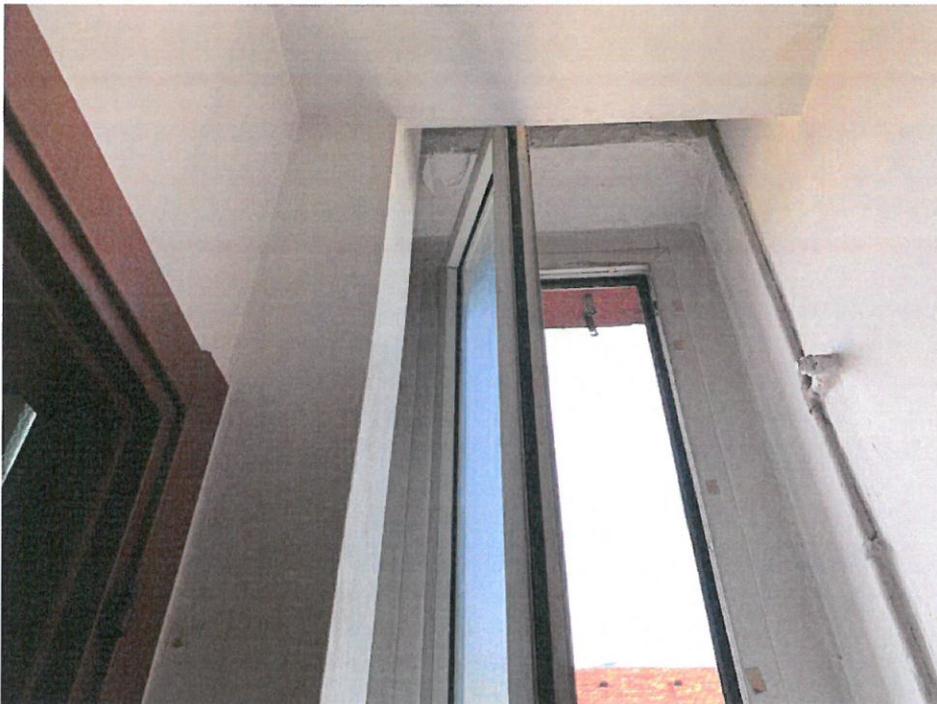
- Plafoni**
(componente edilizia): materiale: stabilitura e varie mani di pittura di colore bianco
Lo stato dei plafoni è mediocre – nei locali bagno e corridoio presenza di macchie di umidità, in assenza di percolamento di acqua

Fotografie n. 13/14 – Viste del corridoio aperto dotato di finestra e ribassato, dove sono presenti macchie di umidità, in assenza di percolamento di acqua, e dell'anta della finestra (sotto) che non si apre completamente

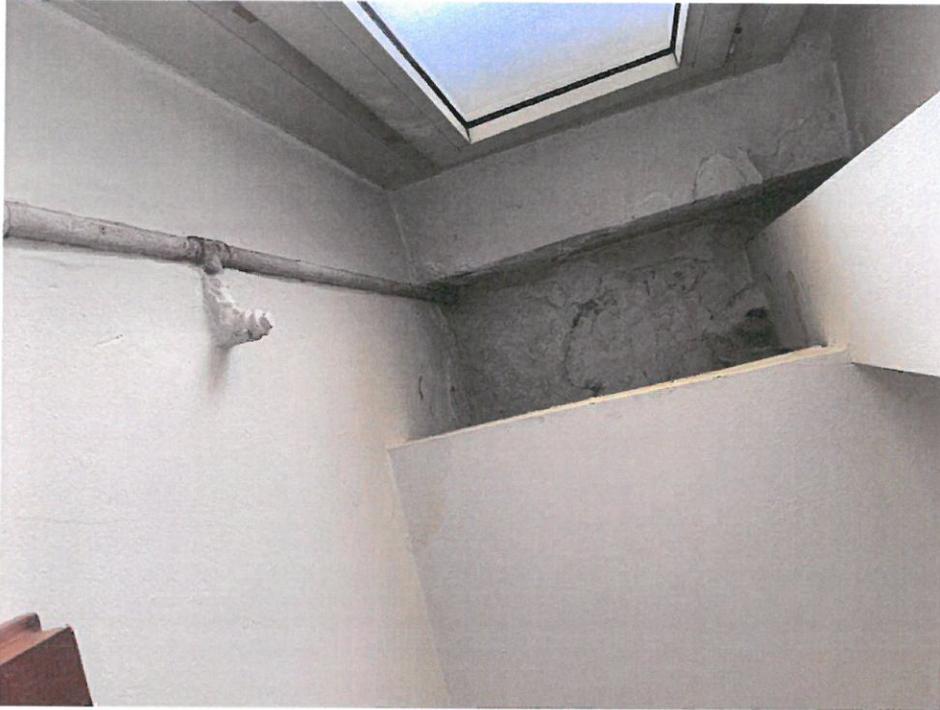
Fotografia n. 15 – Vista del soffitto del corridoio aperto dotato di finestra e ribassato, dove sono presenti macchie di umidità, in assenza di percolamento di acqua

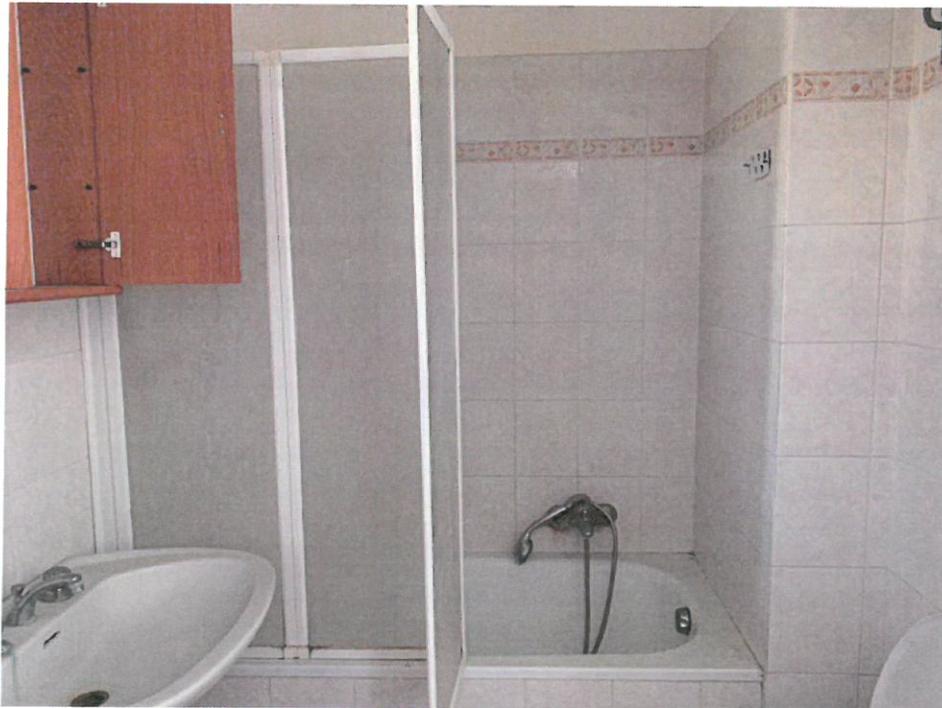
Fotografia n. 16 – Vista del locale bagno, con particolare dei sanitari

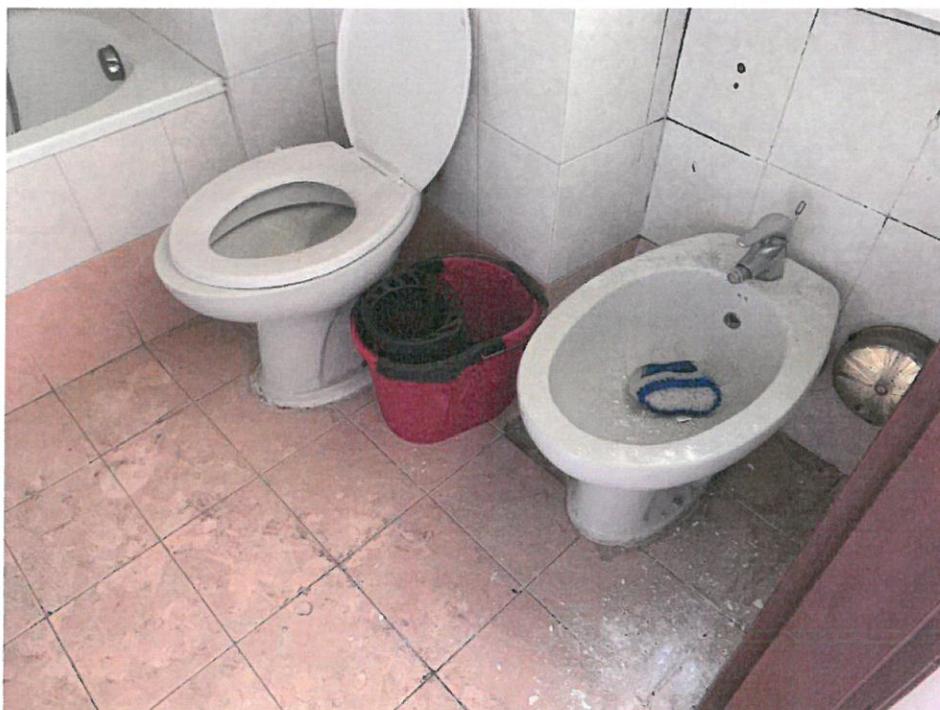
Fotografia n. 17 – Vista del locale bagno, con particolare dei sanitari

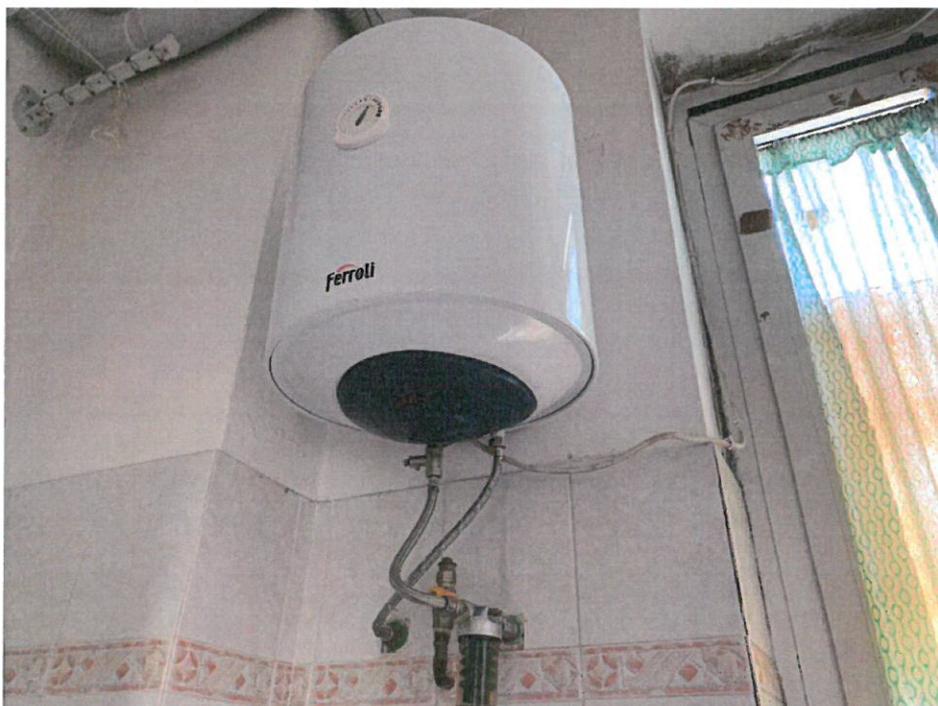
Idrico (impianto): alimentazione: autonomo con boiler per la produzione di acqua calda sanitaria posizionato nel locale bagno – marca Ferroli
Condizioni: non conosciute
Certificazione: non conosciuta
Bagno (con vasca) completo di tutti i sanitari

Fotografia n. 18 – Vista del locale bagno, con particolare del boiler elettrico

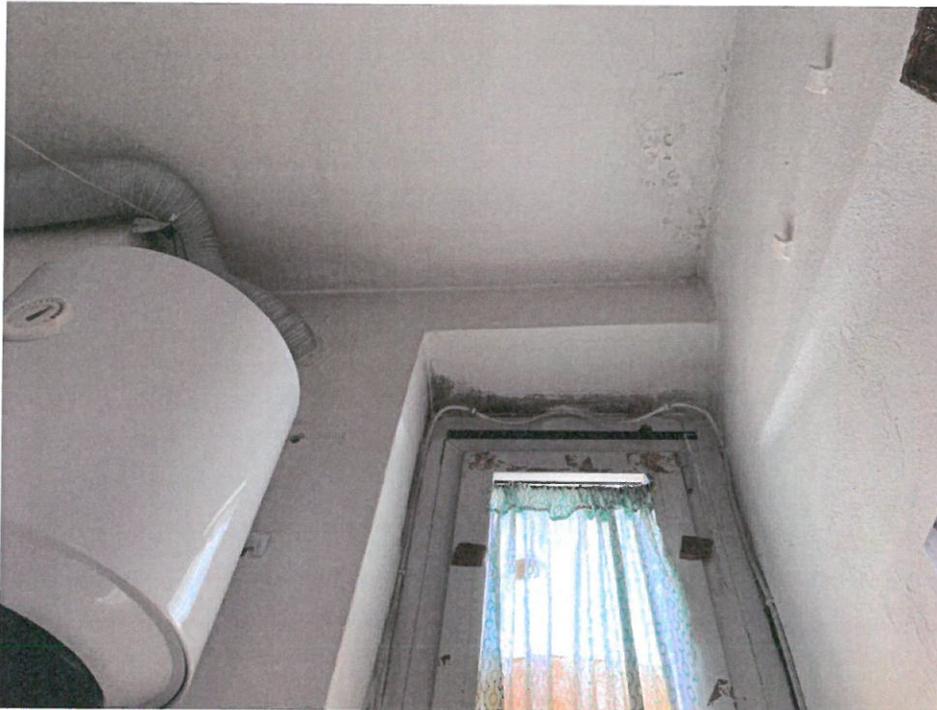
- Pareti (interne):** materiale: forati + intonaco + tinteggiatura di colore bianco
Lo stato delle pareti è mediocre – nel locale bagno presenza di macchie di umidità, in assenza di percolamento di acqua, e mufte solo in corrispondenza della finestra

Fotografia n. 19 – Vista del locale bagno, con particolare del soffitto/parete dove sono presenti macchie di umidità, in assenza di percolamento di acqua, e muffe (solo in corrispondenza del serramento)

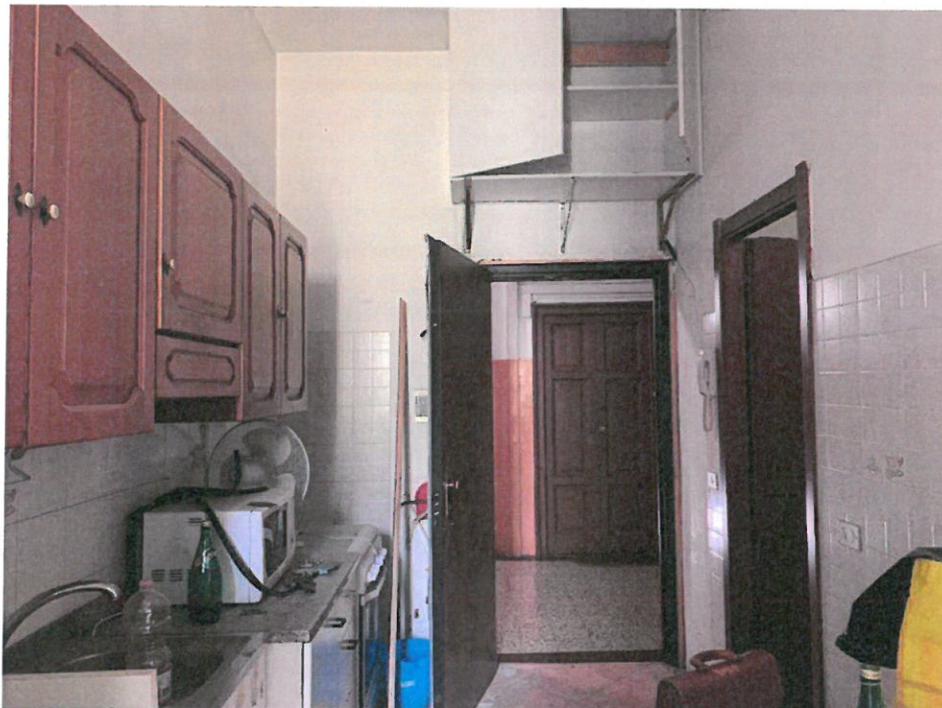
Fotografia n. 20 – Vista dal locale ingresso dell'accesso a destra al locale camera da letto, privo di apertura finestrata verso l'esterno

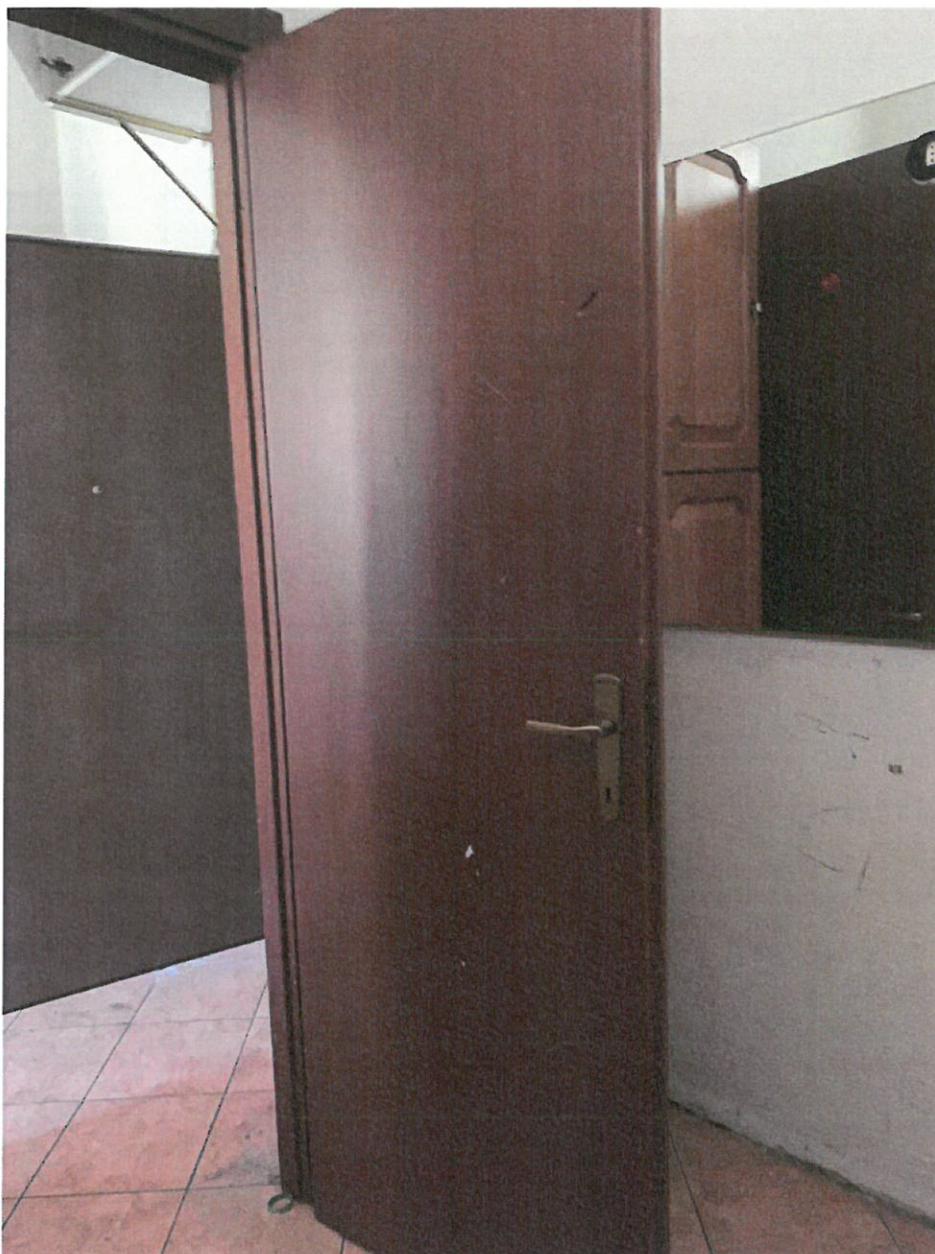
Fotografia n. 21 – Vista dell'ingresso al locale camera da letto, privo di apertura finestrata verso l'esterno

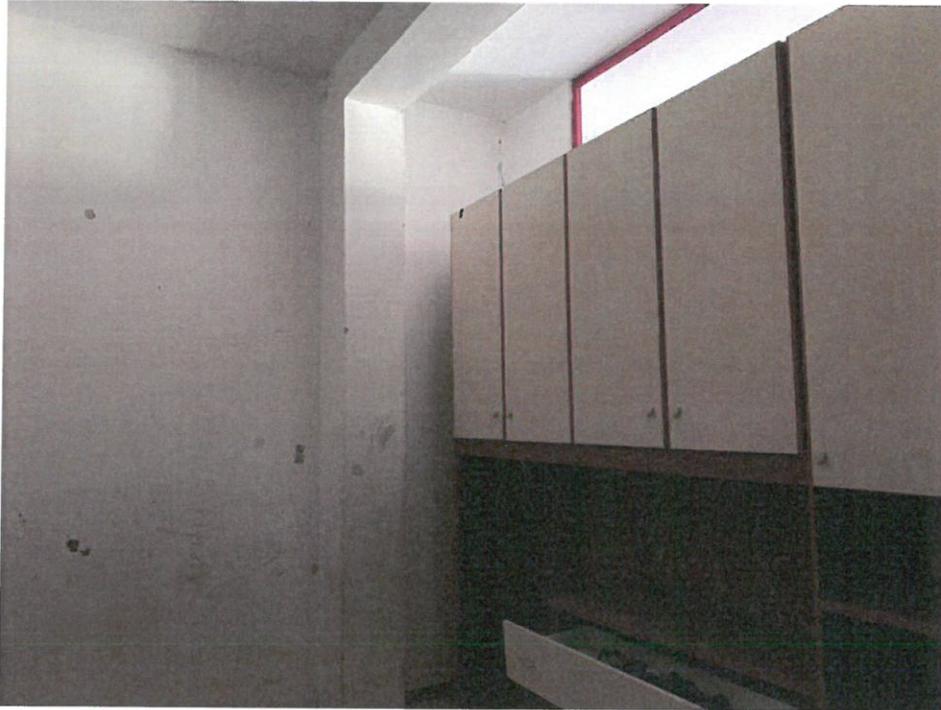
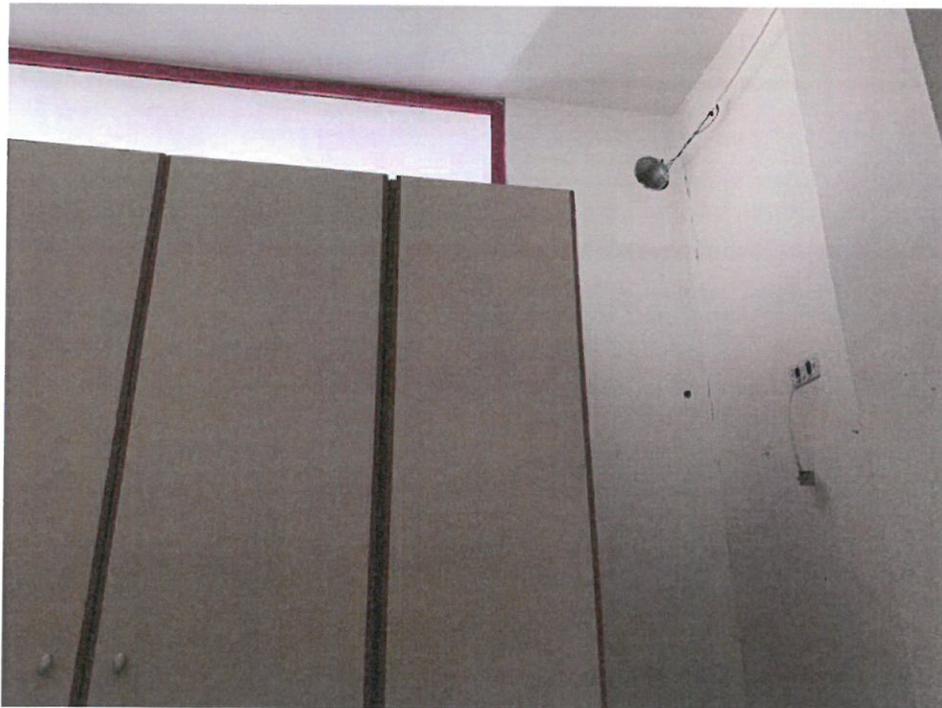
- il locale camera da letto con finestra è stato diviso in due camere, per mezzo di una parete con serramento fisso superiore (mancante del vetro); la porta di accesso al locale camera con finestra è di dimensioni inferiori; al locale camera privo di finestra si accede tramite una nuova apertura realizzata in prossimità della porta di accesso all'appartamento.

Fotografie n. 22/23 – Viste del locale camera da letto, privo di apertura finestrata verso l'esterno, ma dotato di un serramento fisso superiore verso il locale adiacente (camera da letto con finestra)

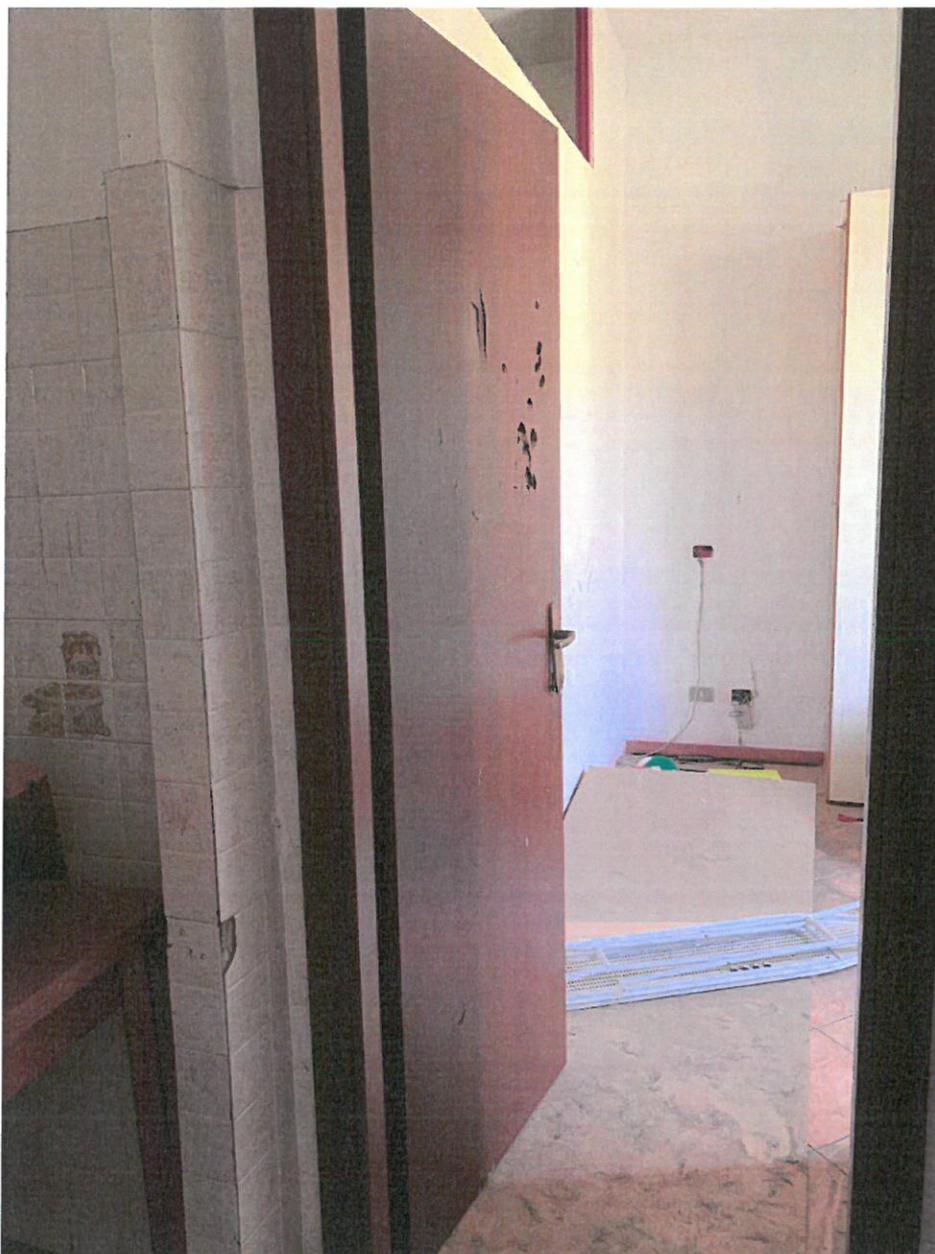
Fotografia n. 24 – Vista dell'ingresso al locale camera da letto con finestra, dotato di un serramento fisso superiore verso il locale adiacente (camera da letto privo di finestra)
