Tribunale di Milano
PROCEDURA DI ESECUZIONE IMMOBILIARE

N° Gen. Rep. **1330/2017**

RAPPORTO DI VALUTAZIONE
Lotto 001

Bene: Via Michele Lessona n.5 (fabbricato interno) - Milano (Mi) - 20157

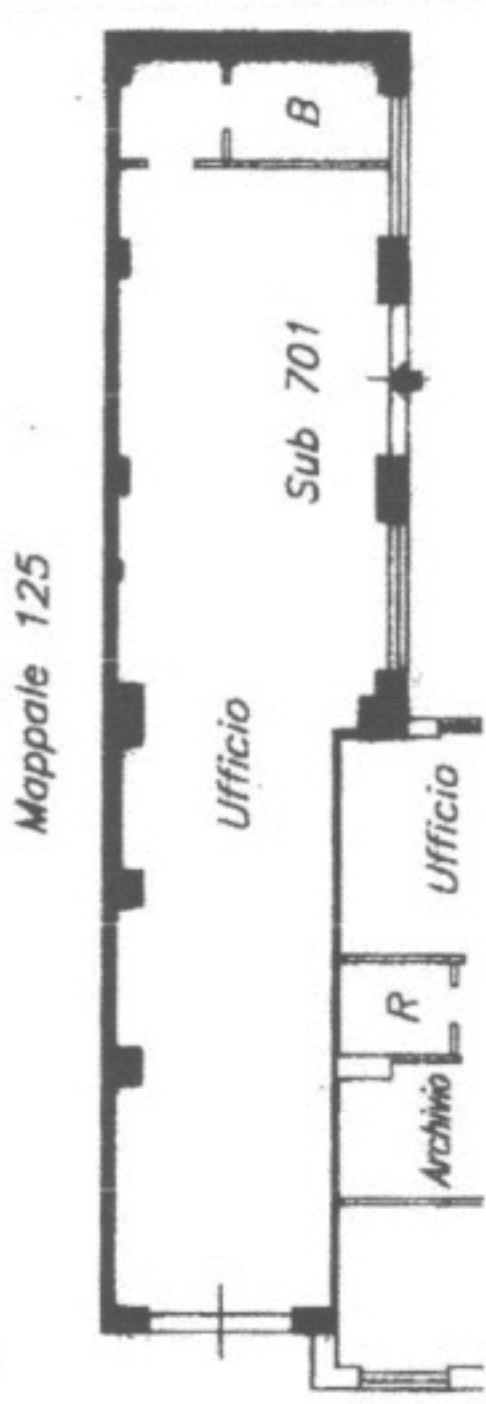
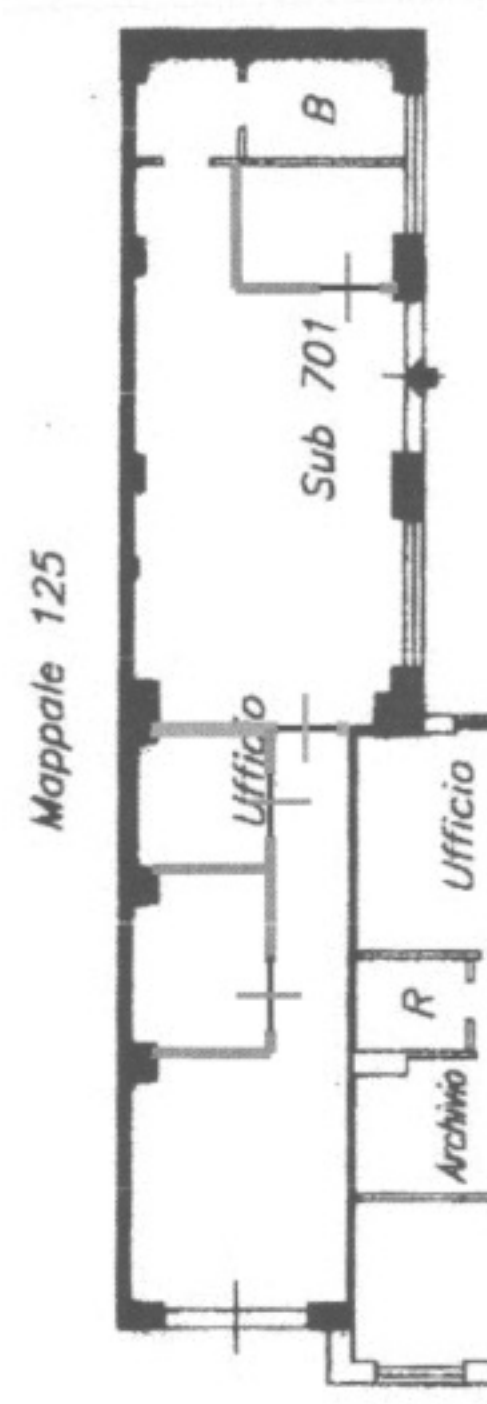
VERIFICA CONFORMITA' CATASTALE	
PLANIMETRIA CATASTALE DEL 16.07.98	CATASTALE CON MODIFICHE RILEVATE
<p>Mappale 125</p>

PLANIMETRIA CATASTALE (piano seminterrato) - planimetria presentata in data 16.07.98.

PLANIMETRIA CATASTALE CON MODIFICHE (piano seminterrato) - con rappresentato lo stato dei luoghi visionato durante il sopralluogo del 30.01.18 con in rosso i divisori di nuova costruzione, eseguiti in mancanza di pratiche edilizie presentate (escluso quello rappresentato in verde eseguito con pratica edilizia del 24.05.99).

Note sulla conformità catastale: il tavolato, riportato in verde nella planimetria della pagina precedente, concesso dal Comune con la pratica edilizia del 24.05.99, non è mai stato accatastato.

Per regolarizzare le opere interne eseguite, deve essere ripristinato lo stato dei luoghi raffigurato nell'ultima pratica edilizia del 24.05.99. Dopo aver effettuato i lavori di ripristino (demolizione dei divisori realizzati, ripristino dei pavimenti/plafoni nelle zone di ancoraggio e deviazione degli impianti presenti) dovrà essere eseguita la variazione catastale.

Descrizione delle opere da sanare: inserire il tavolato realizzato con la DIA del 24.05.99 ripristinando lo stato dei luoghi precedente.

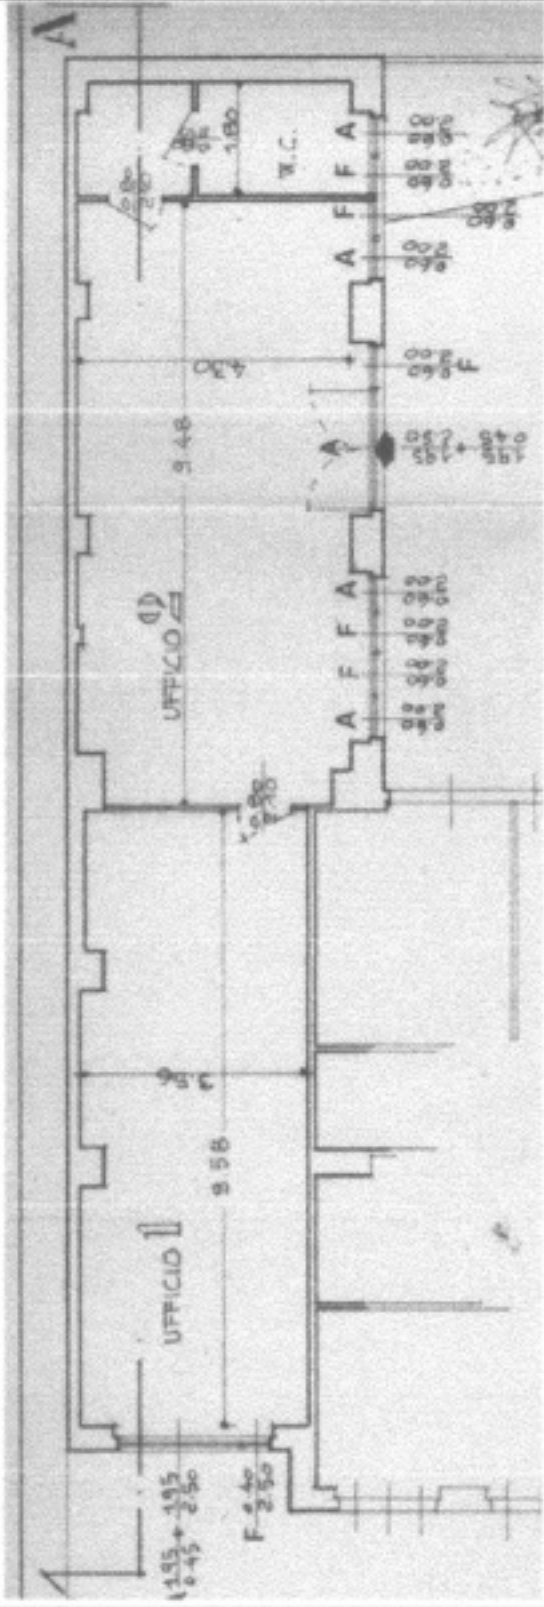
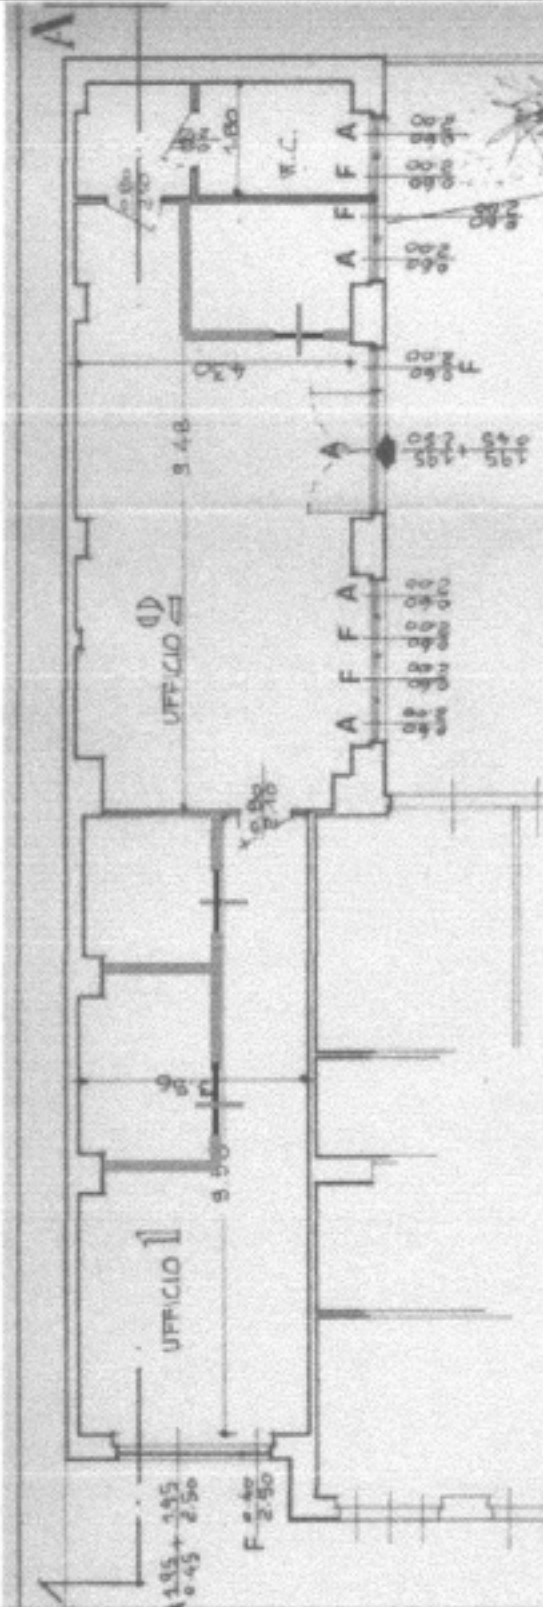
VERIFICA CONFORMITA' EDILIZIA	
PLANIMETRIA OPERE INTERNE DEL 24.05.99	PLANIMETRIA CON MODIFICHE RILEVATE

Sono state riscontrate le seguenti irregolarità: durante l'accesso ai luoghi veniva rilevata la presenza del tavolato realizzato. Inoltre veniva rilevata la realizzazione di altri tre divisori in cartongesso per ricavare altre due piccole stanze non dotate di finestra (rapporti aeroilluminanti non rispettati e aerazione meccanica non presente) e un piccolo cucinotto eseguito in cartongesso (non contemplato nella destinazione d'uso ufficio).

PLANIMETRIA OPERE INTERNE (piano seminterrato) - planimetria presentata in data 24.05.99.

PLANIMETRIA OPERE INTERNE CON MODIFICHE (piano seminterrato) - con rappresentato lo stato dei luoghi visionato durante il sopralluogo del 30.01.18 con in rosso le murature di nuova costruzione, eseguite in mancanza di pratiche edilizie presentate.

Descrizione delle opere da sanare: demolizione dei divisori realizzati, ripristino dei pavimenti/plafoni nelle zone di ancoraggio e deviazione degli impianti presenti ripristinando lo stato dei luoghi precedente.

Descrizione delle opere da eseguire: il costo ipotizzato per demolire i divisori realizzati, ripristinare dei pavimenti/plafoni nelle zone di ancoraggio e deviazione deviare gli impianti presenti sulle pareti raffigurate in rosso, rimuovere le porte, smaltire i materiali in discarica e imbiancare l'intero locale può essere computata nella cifra a corpo di 2.500,00€.
