R.G.E. n.° 1218/2018

ELABORATO PERITALE
Immobile in Milano , Via Marignano n.° 1, scala A
Appartamento al piano terra

**RAPPORTO DI STIMA
ESECUZIONE IMMOBILIARE n.° 1218/2018**

**Bene immobile sito in Milano , Via Marignano n.° 1, scala A
Appartamento ad uso abitazione al piano terra**

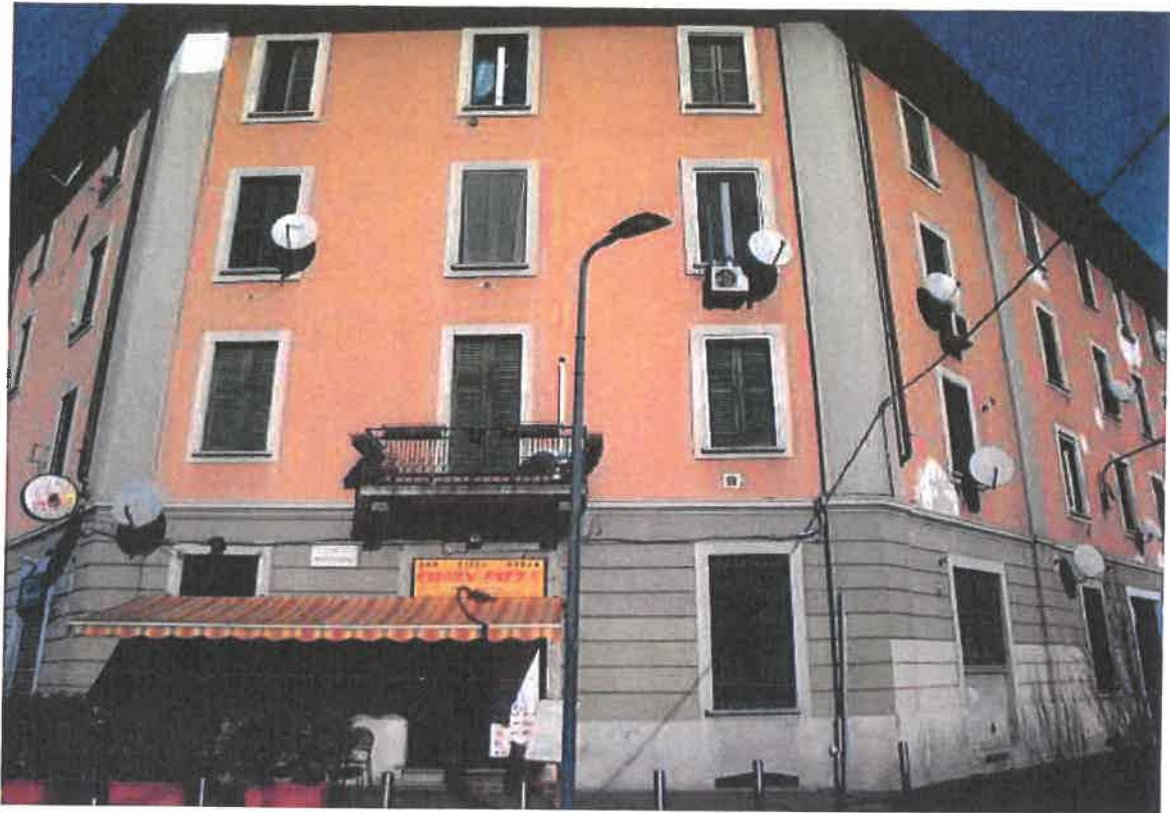
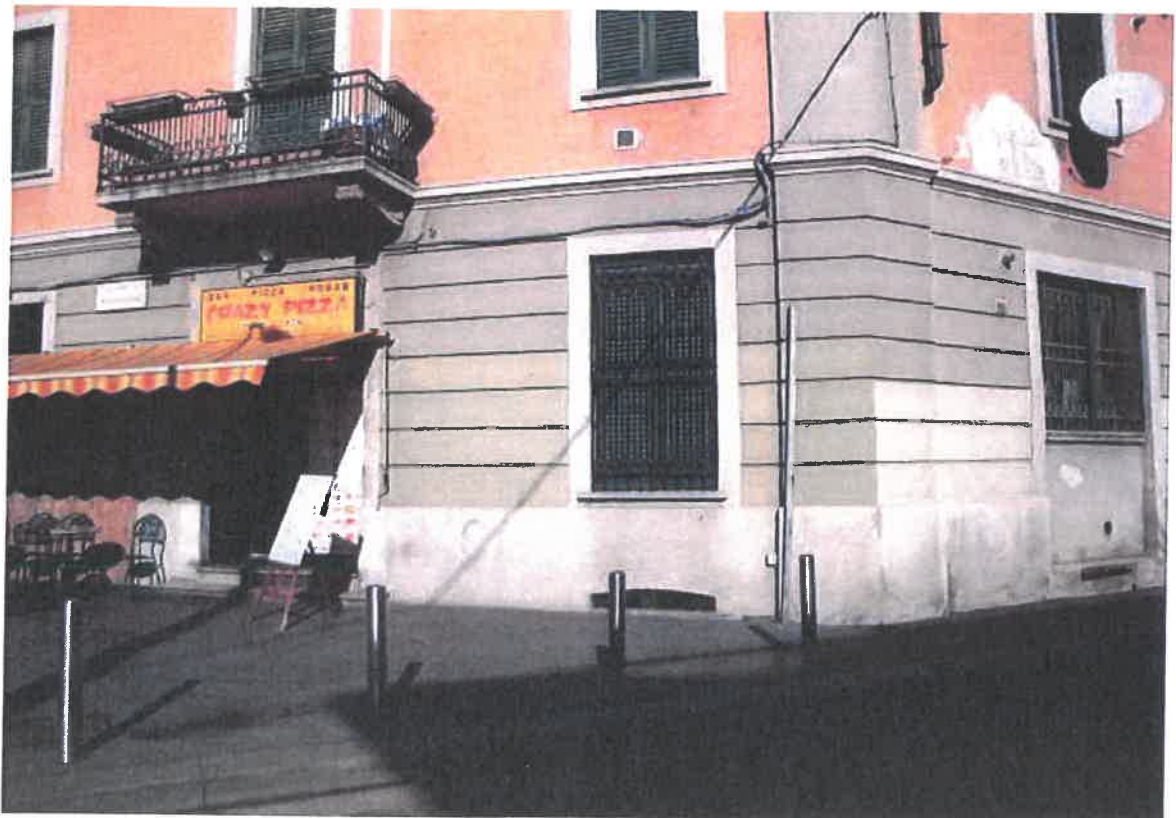
R.G.E. 1218/2018 G. E. Dott.ssa M.G. Mennuni
Milano, Via Marignano n.° 1, piano terra, Foglio 621, mapp. 47, sub. 7
Prospetti esterni: il prospetto sull' angolo con Via Rogoredo

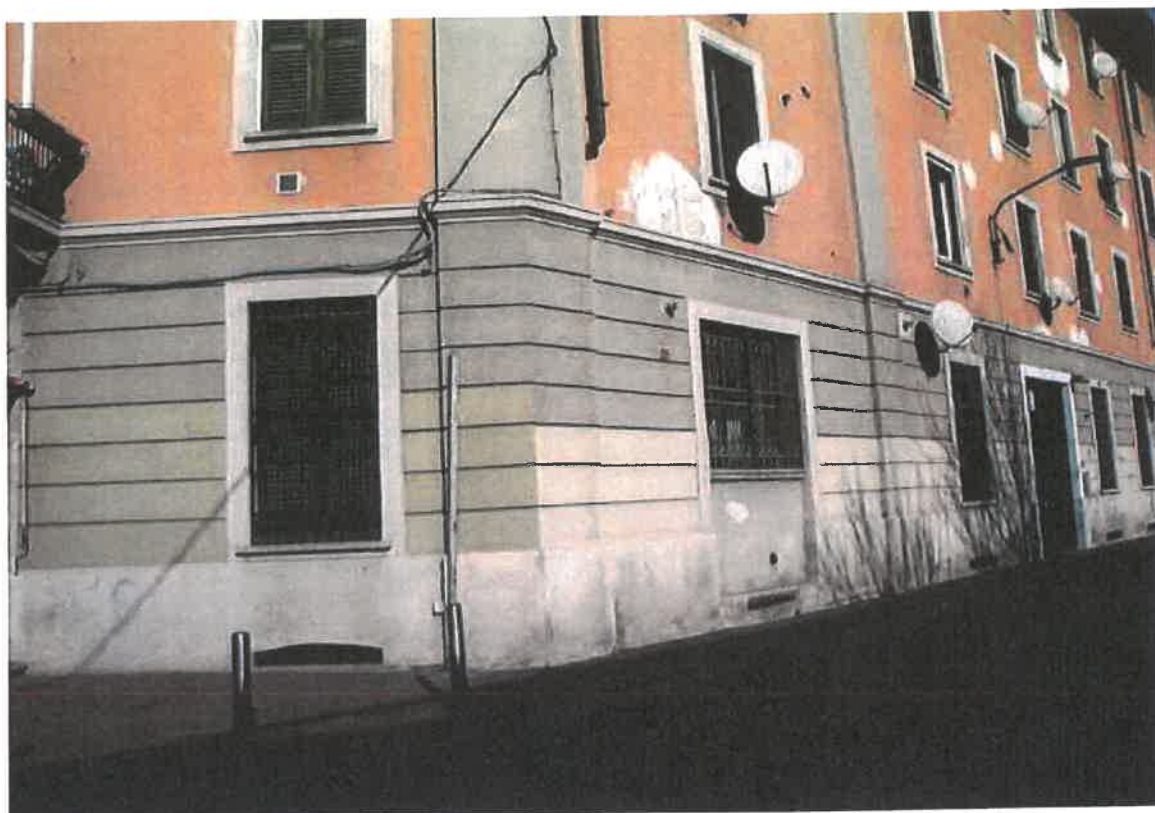
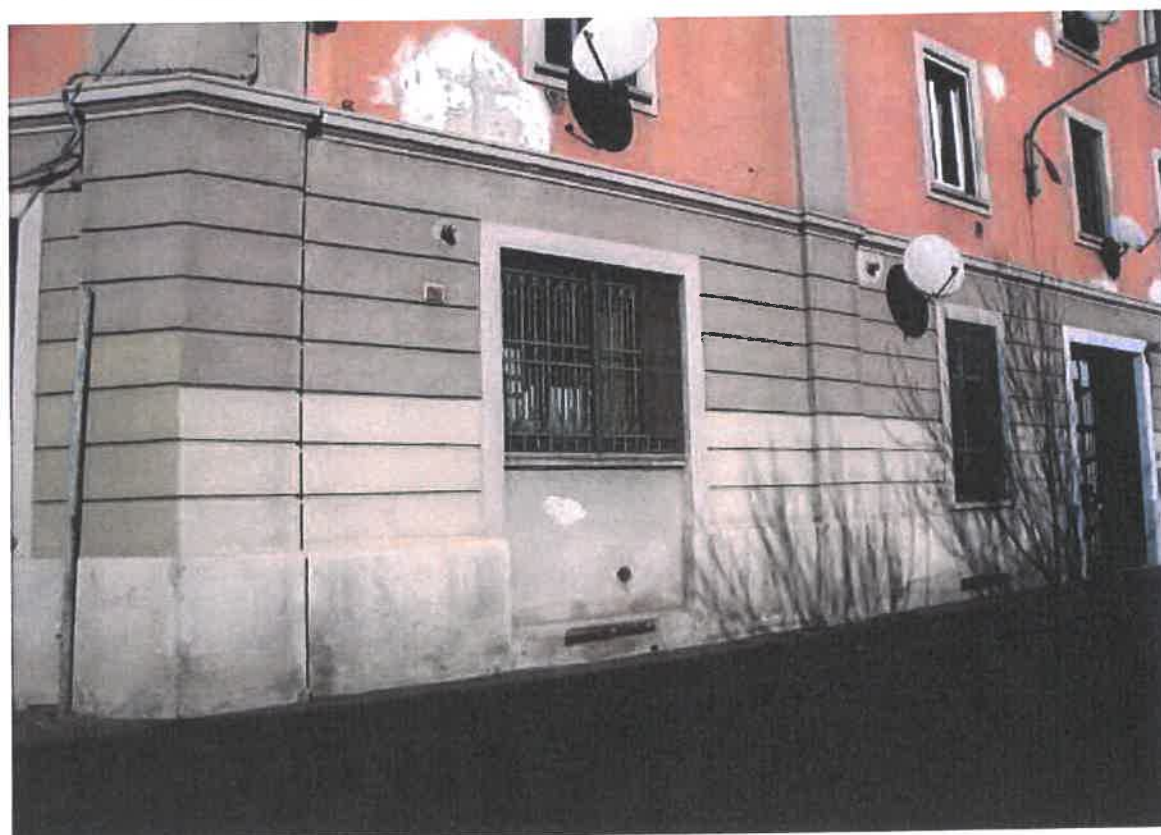
R.G.E. 1218/2018 G. E. Dott.ssa M.G. Mennuni
Milano, Via Marignano n.° 1, piano terra, Foglio 621, mapp. 47, sub. 7
Prospetti esterni: il prospetto sulla Via Marignano

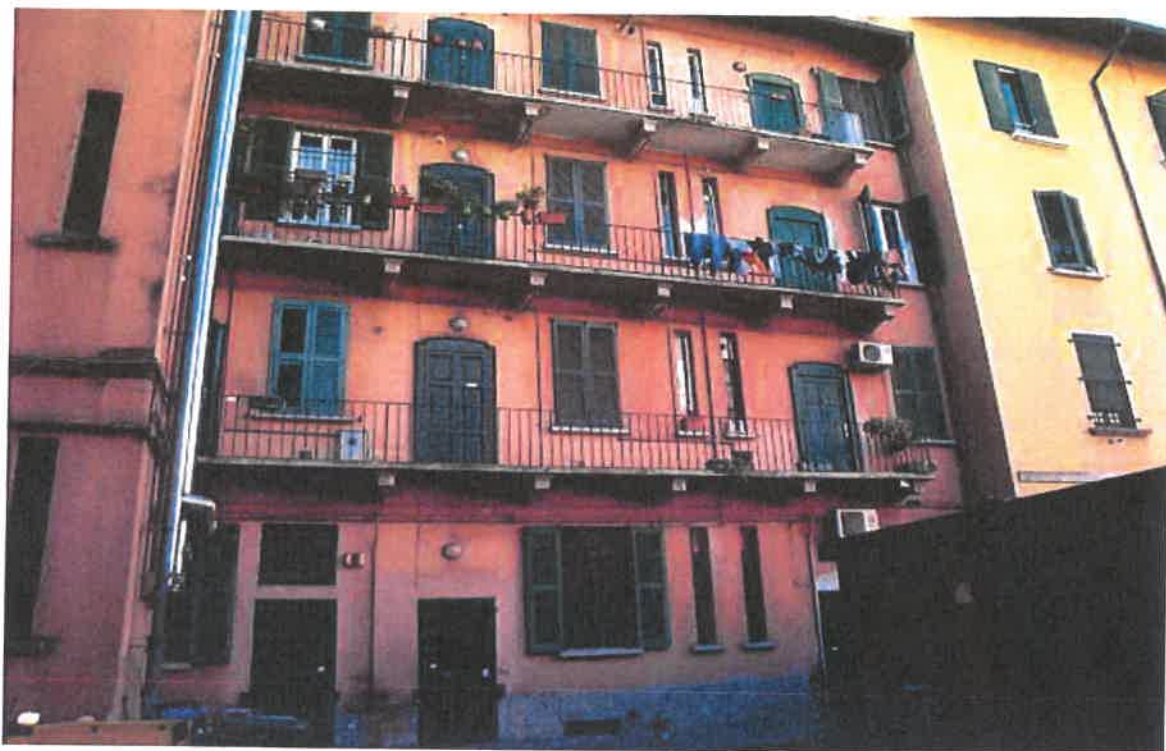
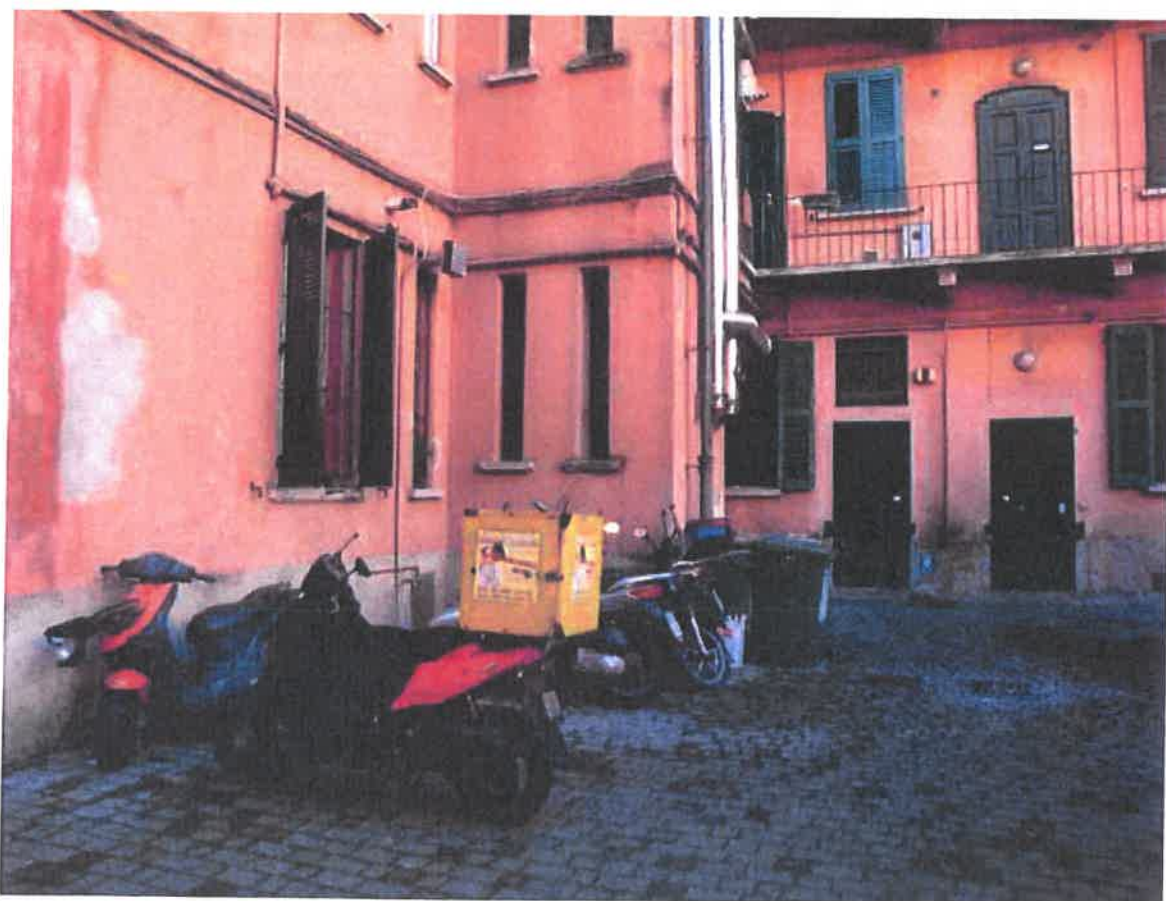
R.G.E. 1218/2018 G. E. Dott.ssa M.G. Mennuni
Milano, Via Marignano n.° 1, piano terra, Foglio 621, mapp. 47, sub. 7
Prospetti esterni: il cortile interno

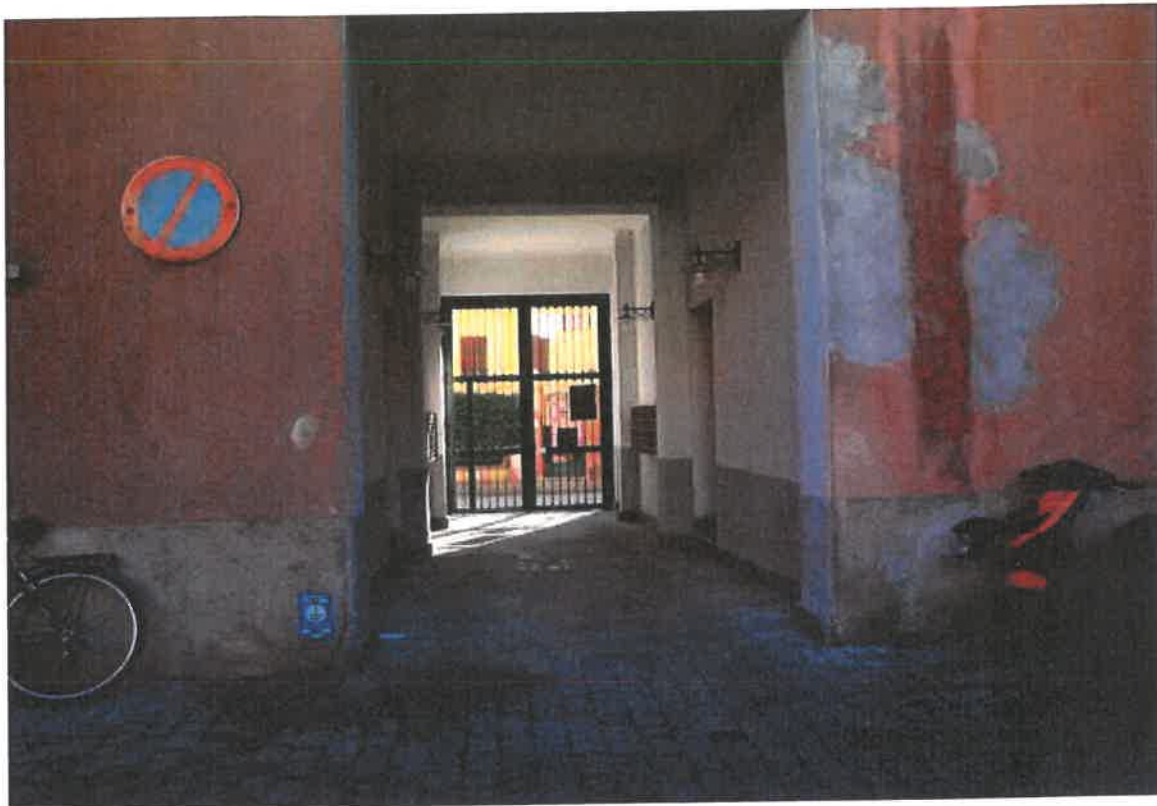
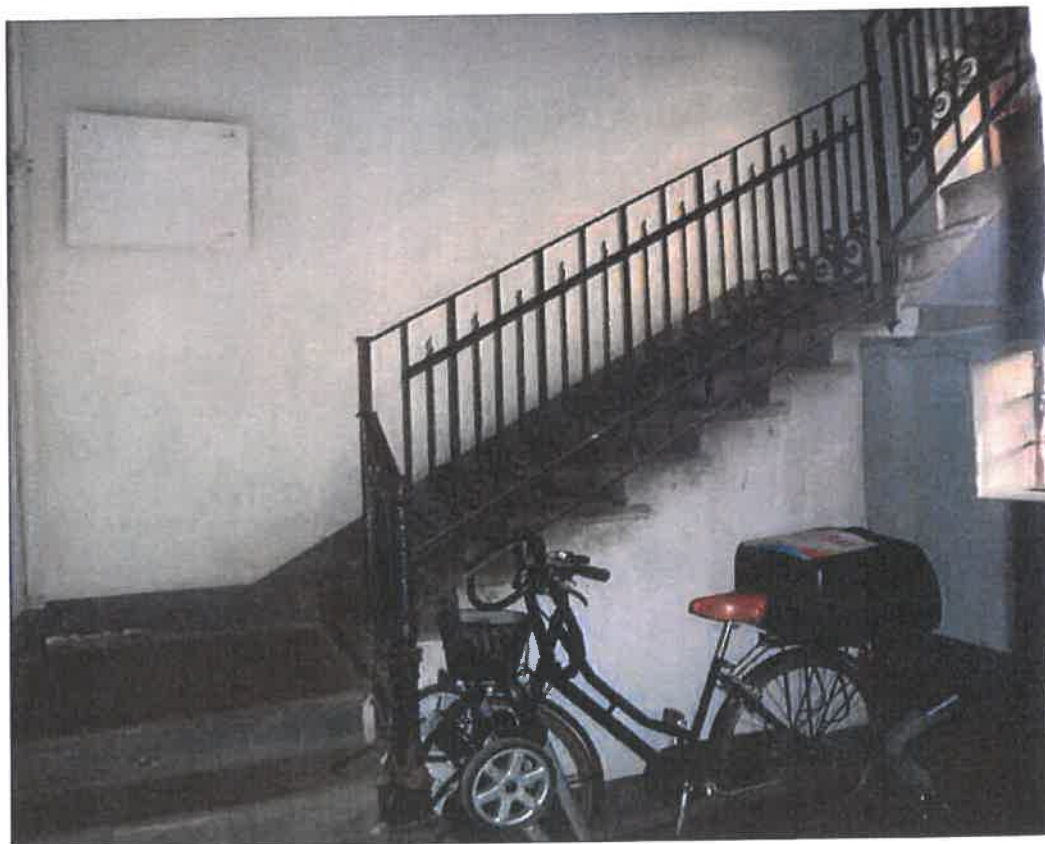
R.G.E. 1218/2018 G. E. Dott.ssa M.G. Mennuni
Milano, Via Marignano n.° 1, piano terra, Foglio 621, mapp. 47, sub. 7
Prospetti esterni: l'androne di ingresso e le parti comuni

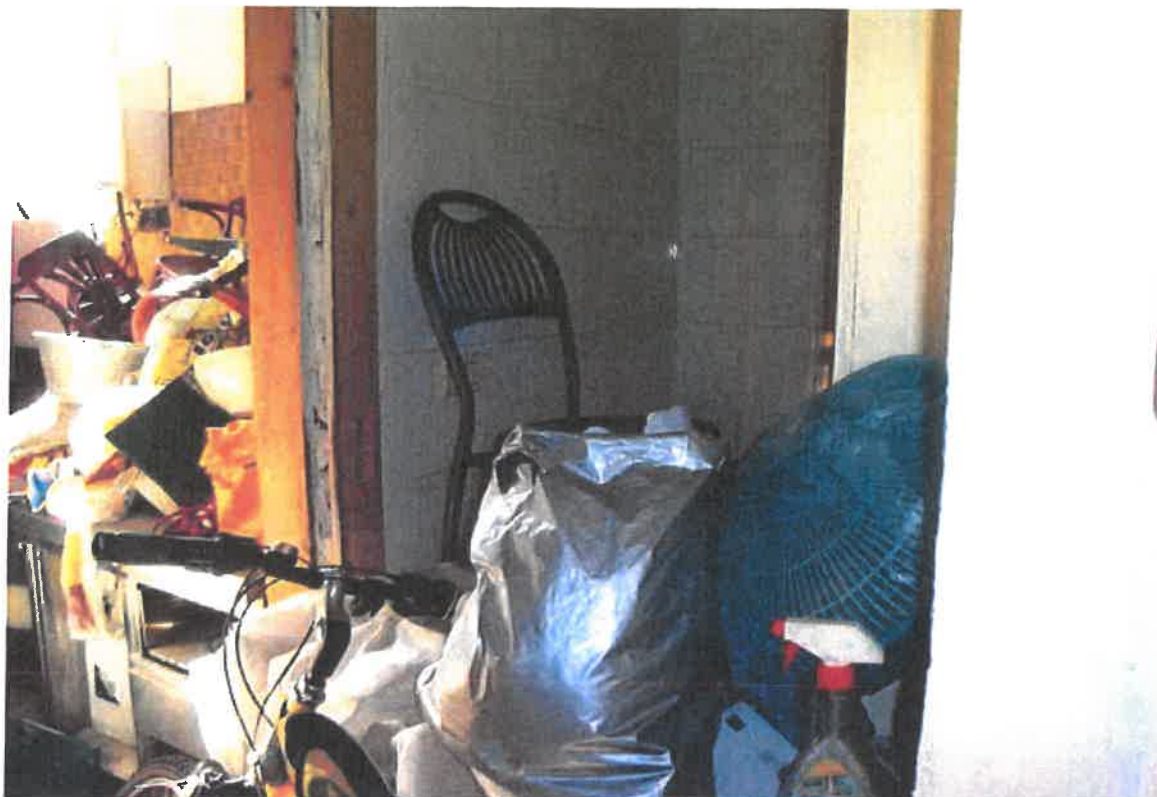
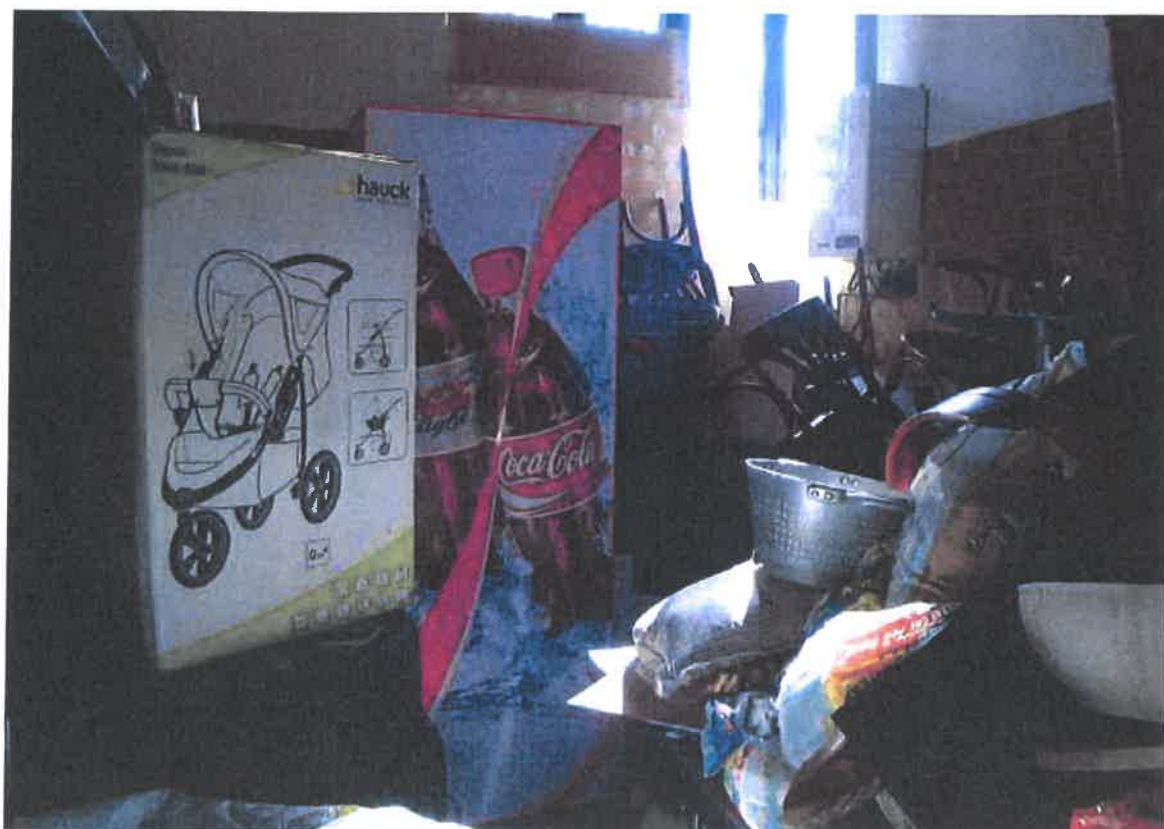
- Conformità catastale: da sopralluogo effettuato si dichiara la non conformità catastale (lo stato di fatto non corrisponde alla planimetria catastale allegata). In particolare è stato costruito un bagno cieco ; questa lieve irregolarità è sanabile attraverso una CILA in sanatoria e la produzione di una nuova scheda catastale (Docfa) dal costo indicativo di €. 2.000 più la sanzione amministrativa.

L'appartamento, costituito da due locali e un bagno è in pessimo stato di manutenzione e conservazione: come dalle fotografie allegate il controsoffitto è danneggiato e pericolante, il pavimento in piastrelle di ceramica non è completo, alcuni muri sono al rustico e non intonacati, l'immobile è privo di impianto elettrico funzionante, di impianto termo-idraulico e di impianto di riscaldamento.

R.G.E. 1218/2018 G. E. Dott.ssa M.G. Mennuni
Milano, Via Marignano n.° 1, piano terra, Foglio 621, mapp. 47, sub. 7
Prospetti interni: il locale bagno e la stanza adiacente

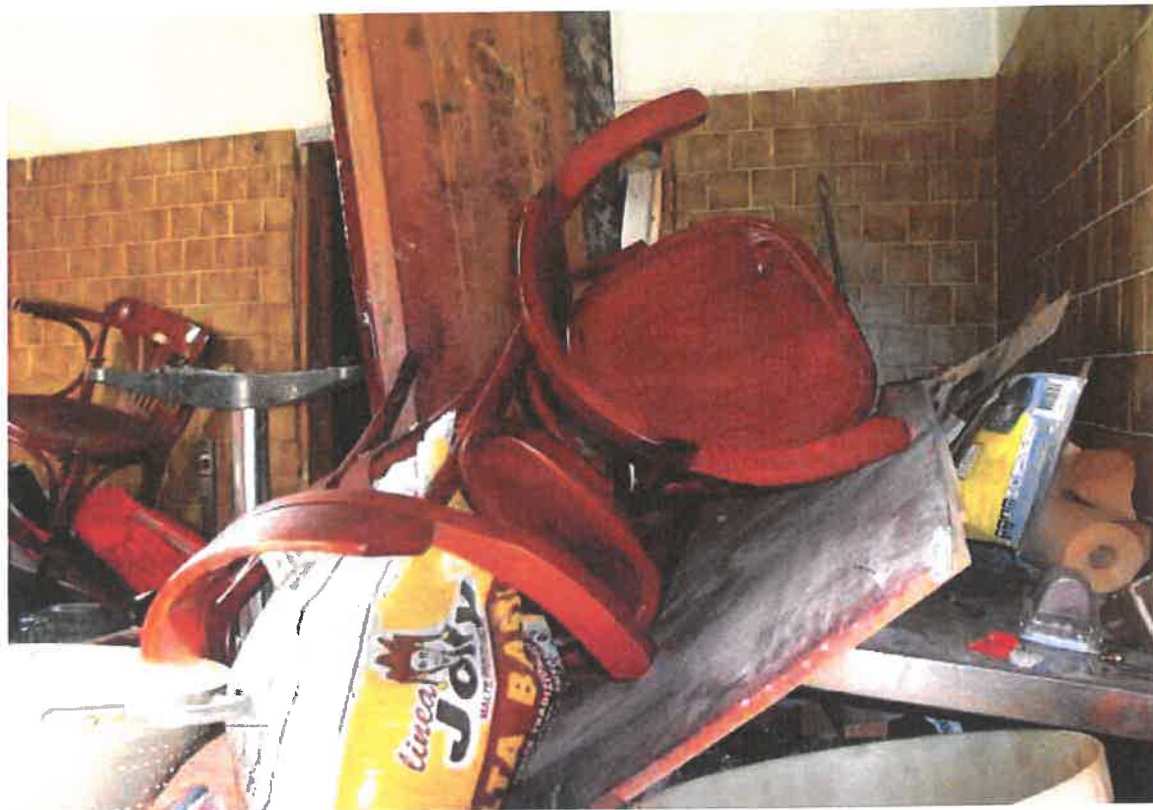
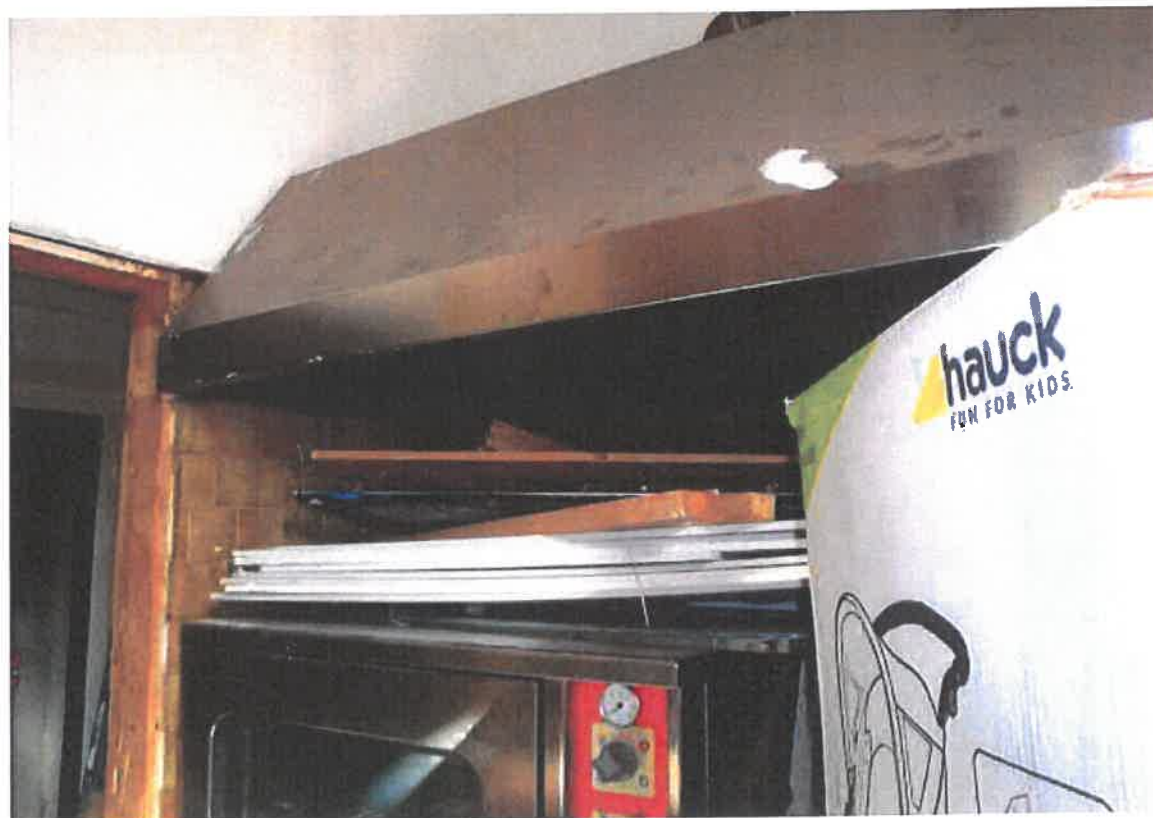
R.G.E. 1218/2018 G. E. Dott.ssa M.G. Mennuni
Milano, Via Marignano n.° 1, piano terra, Foglio 621, mapp. 47, sub. 7
Prospetti interni: il primo locale adiacente al bagno

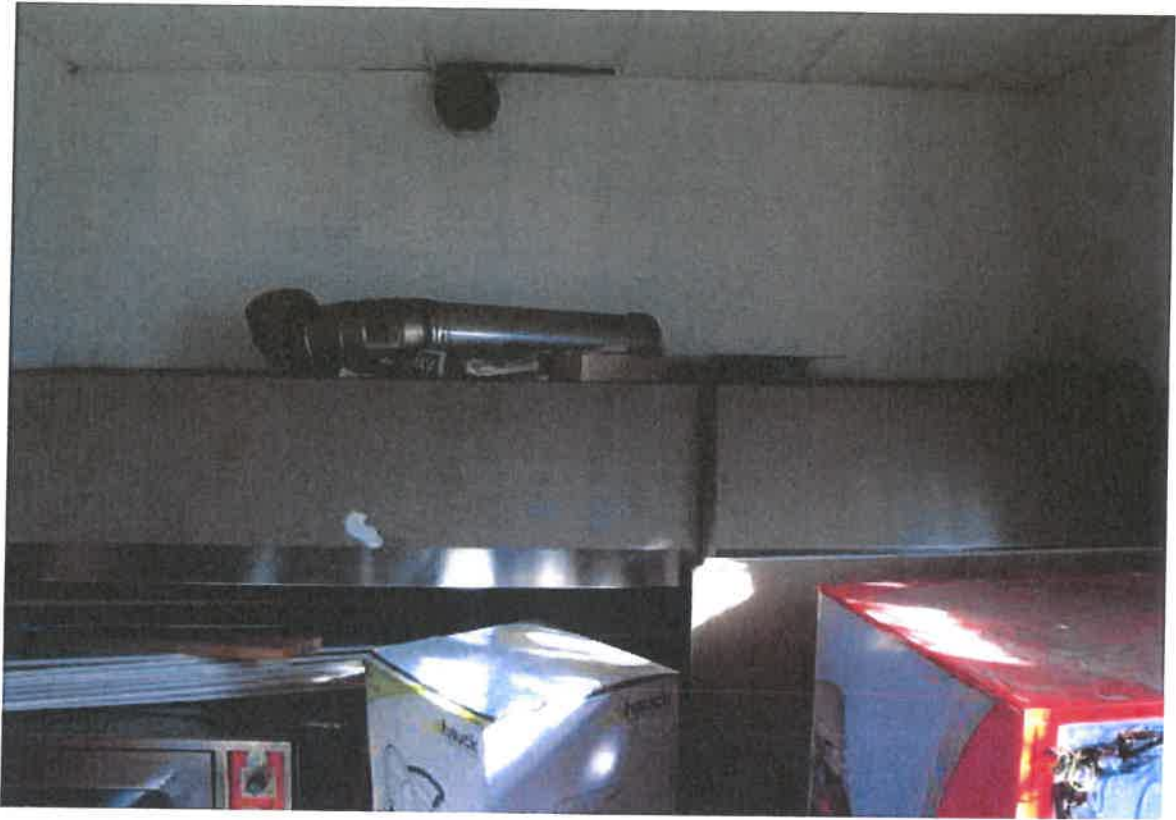
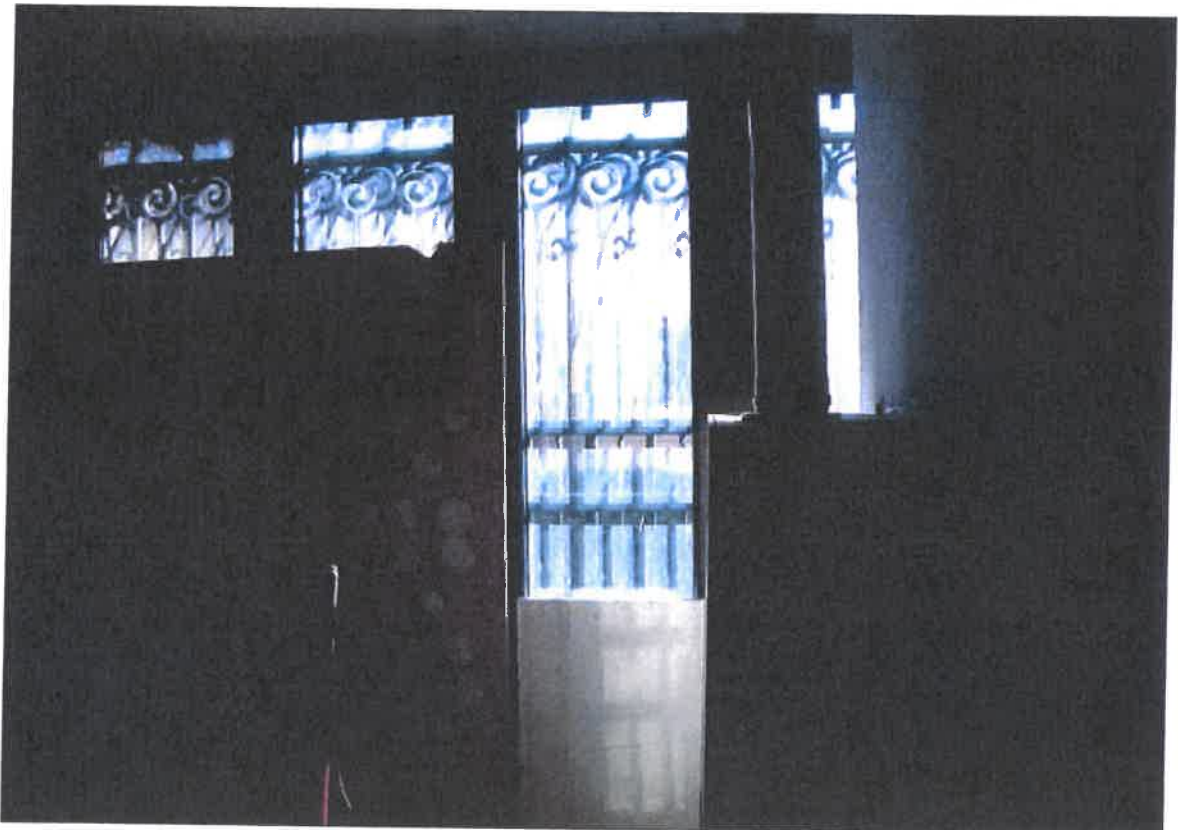
R.G.E. 1218/2018 G. E. Dott.ssa M.G. Mennuni
Milano, Via Marignano n.° 1, piano terra, Foglio 621, mapp. 47, sub. 7
Prospetti interni: il primo locale adiacente al bagno

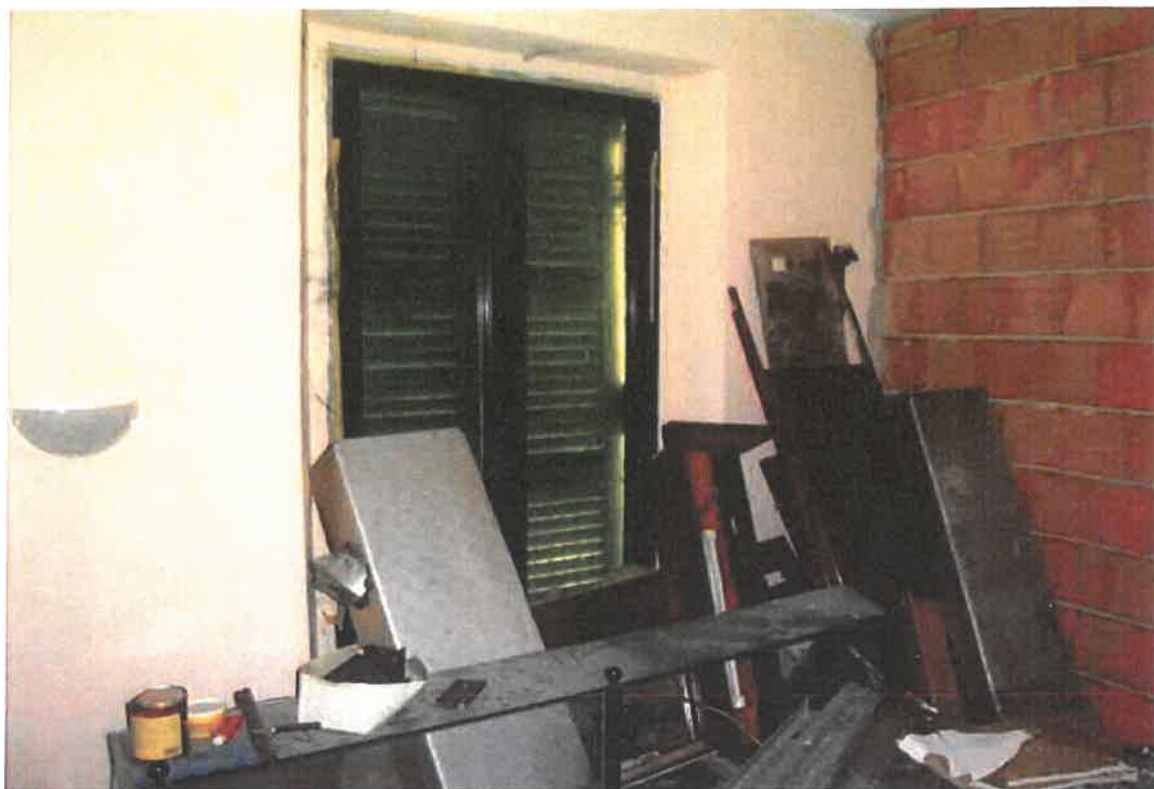
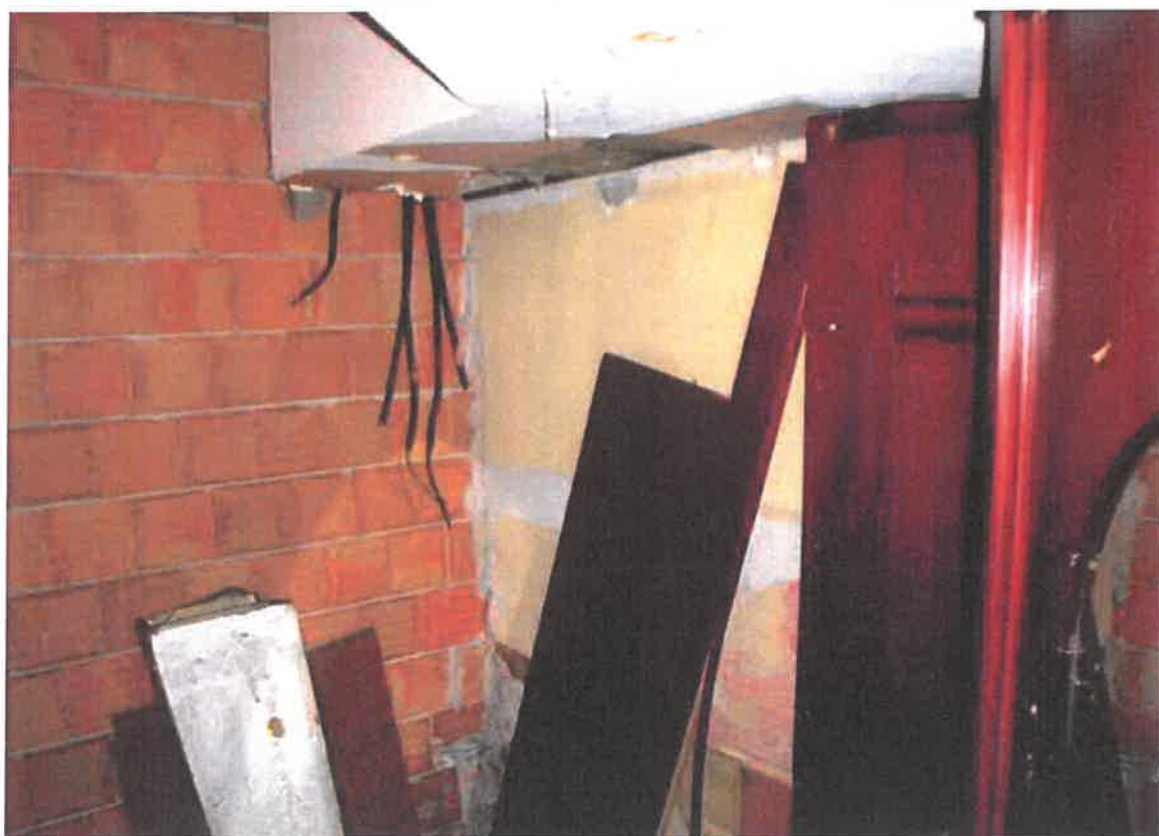
R.G.E. 1218/2018 G. E. Dott.ssa M.G. Mennuni
Milano, Via Marignano n.° 1, piano terra, Foglio 621, mapp. 47, sub. 7
Prospetti interni: il locale adiacente alla Pizzeria

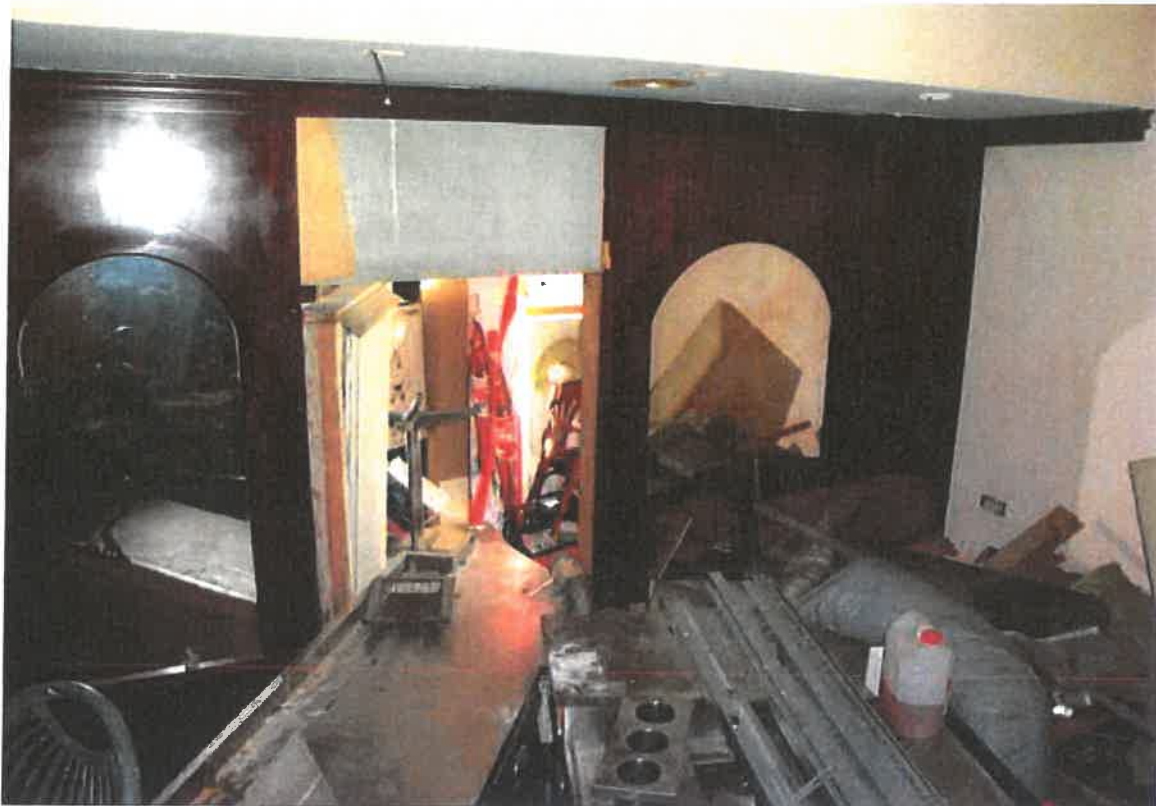
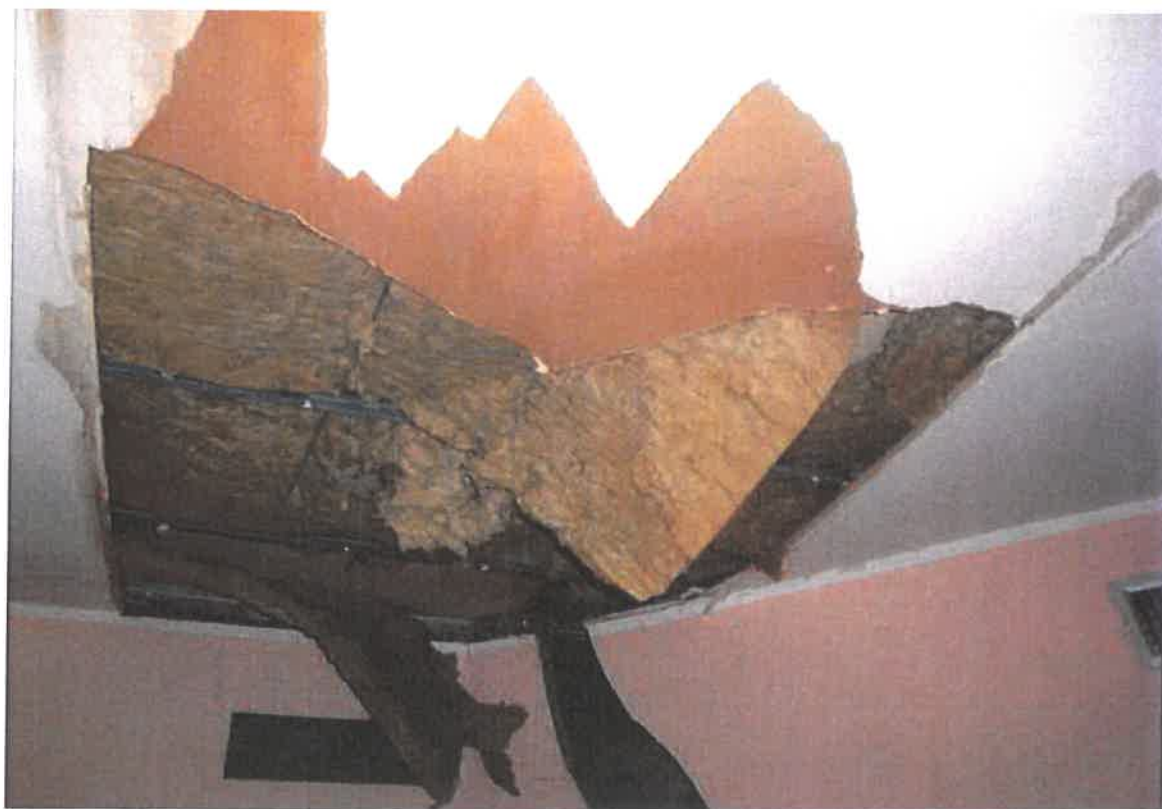
R.G.E. 1218/2018 G. E. Dott.ssa M.G. Mennuni
Milano, Via Marignano n.° 1, piano terra, Foglio 621, mapp. 47, sub. 7
Prospetti interni: il locale adiacente alla Pizzeria
