Procedura R.G.E. N.504 / 2011

STIMA DELL'UNITA' IMMOBILIARE

Appartamento in Milano via Calabria n.2 - via Luigi Torelli n.5 - piano primo - piena proprietà.

Allegato fotografico

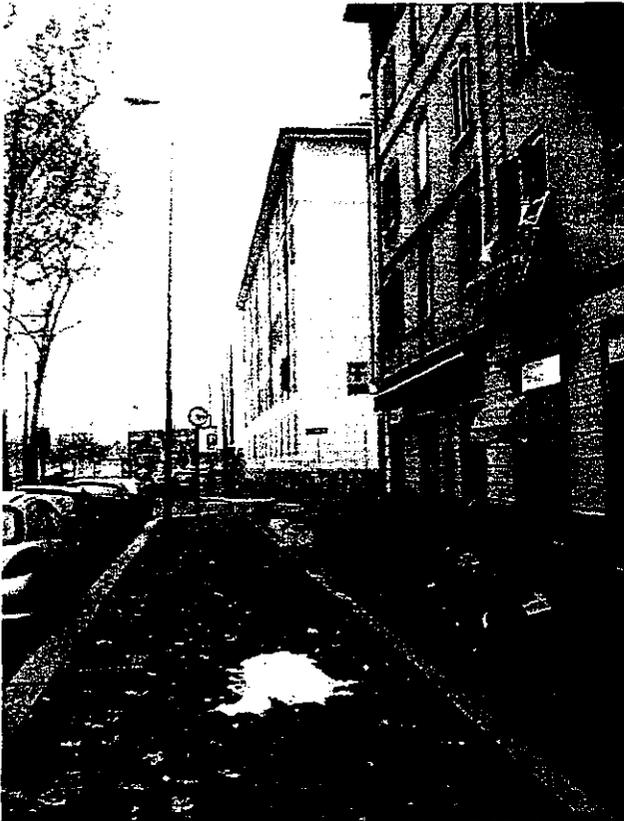
Ingressi carrabili e pedonali da via Calabria n.2 e da via Luigi Torelli n.5.

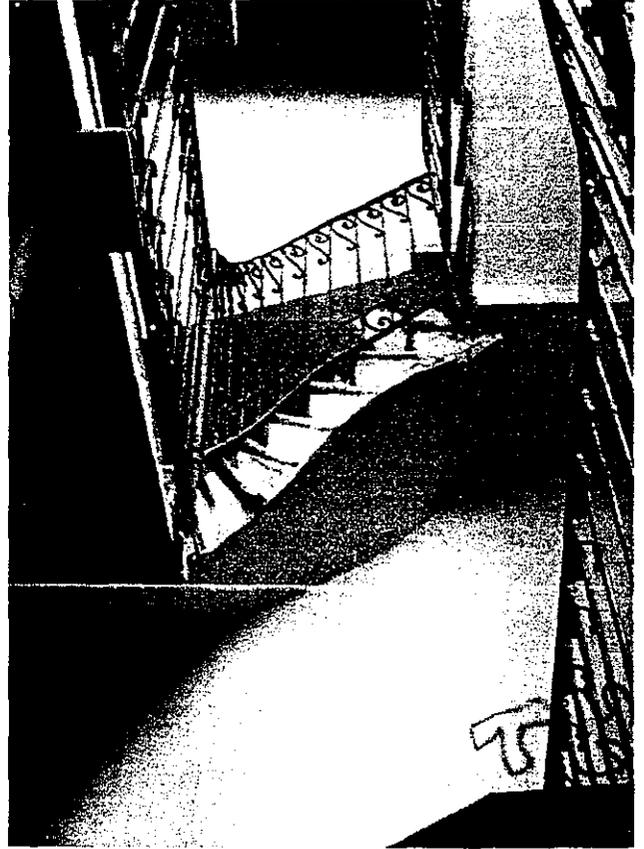
Particolari dei gradini in pietra di serizzo e delle balaustre in ferro battuto rilevati nel vano scala; assenza d' impianto ascensore e degli estintori segnalati.

L' unità immobiliare oggetto di perizia, composta da un unico locale con angolo cottura e servizio igienico, è accessibile tramite vano scala e scala realizzata con gradini in pietra di serizzo e balaustre in ferro battuto senza il rivestimento dei corrimano.

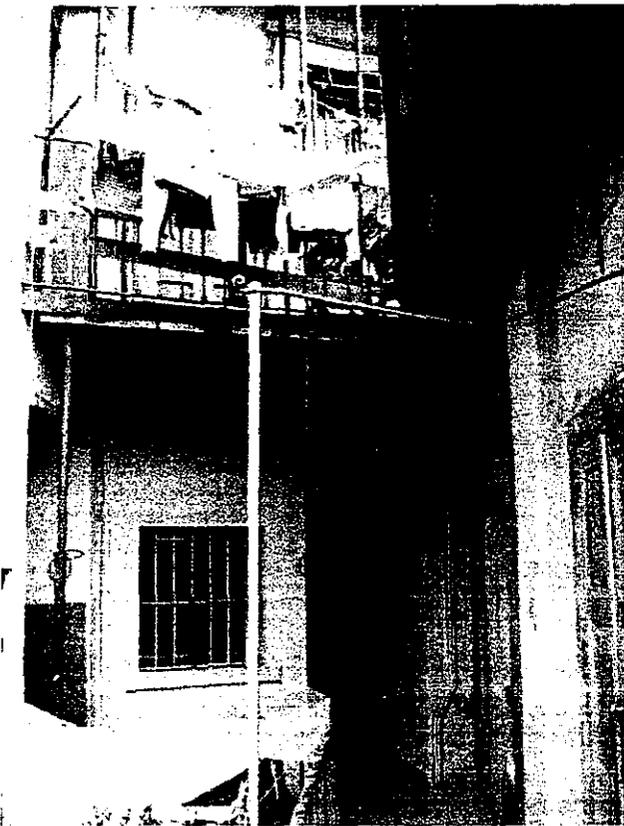
Particolari delle facciate interne rivestite in intonaco e delle pavimentazioni in monocottura rilevate nelle parti comuni; soglie e davanzali realizzati in pietra naturale e cls riconducibili all'età di fabbricazione dell'intero compendio.

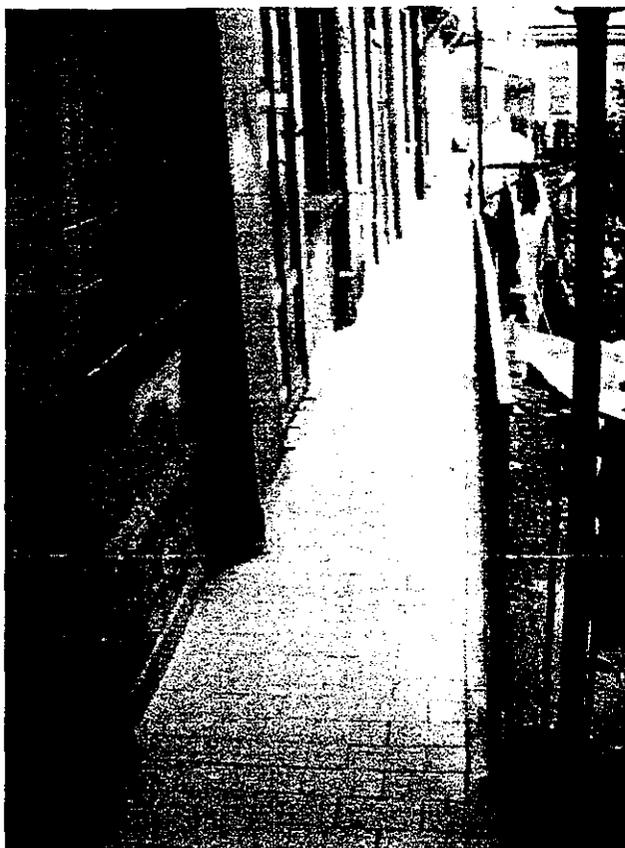
Particolari dei ballatoi e di alcune puntellature, realizzate con profilati "tipo innocenti", applicate ad alcuni tratti degli aggetti della struttura del tetto.

Complesso edilizio, realizzato con struttura in mattoni pieni, travature di ferro tipo "IPE" e copertura in struttura lignea, si presenta in cattive condizioni di manutenzione; nello specifico si rilevano alcuni distaccamenti degli intonaci nelle facciate interne e alcuni "puntellamenti" delle strutture portanti.

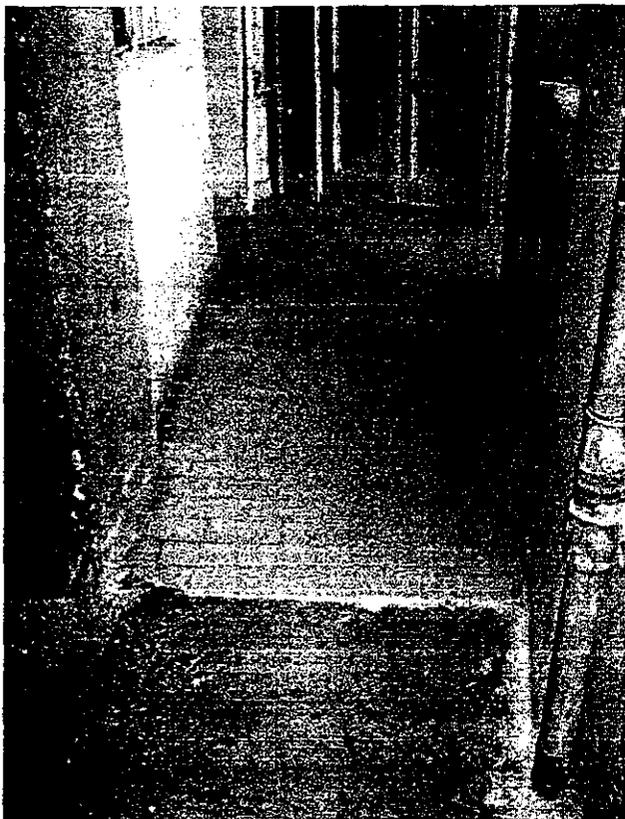
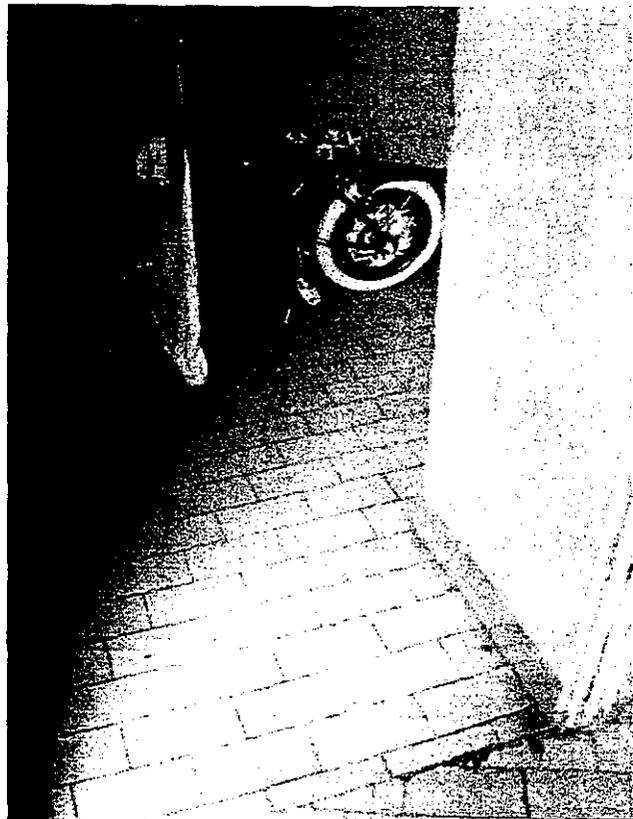
Pavimentazioni e rivestimenti delle parti comuni realizzati in monocottura e battuto di cemento.

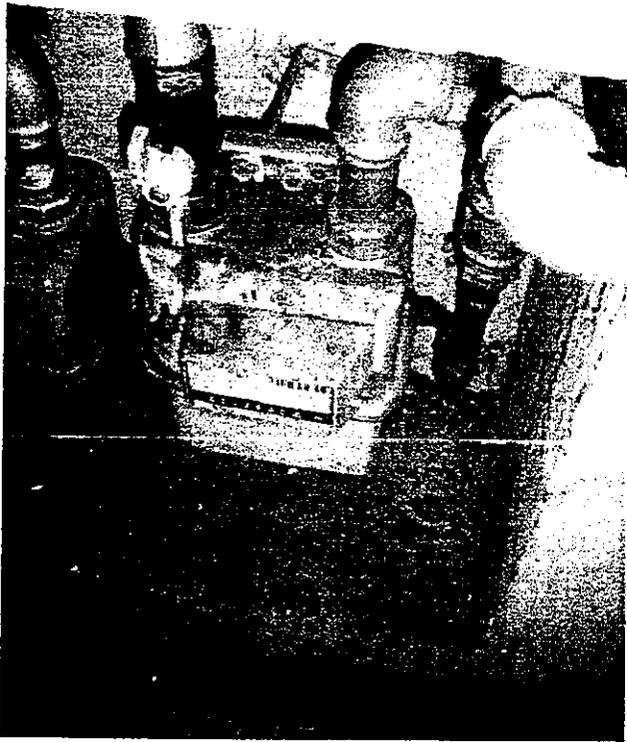
Particolari del contatore gas metano e della porta blindata relativi all'unità immobiliare oggetto di perizia; *impianto citofono installato nel disimpegno da verificare se operativo.*

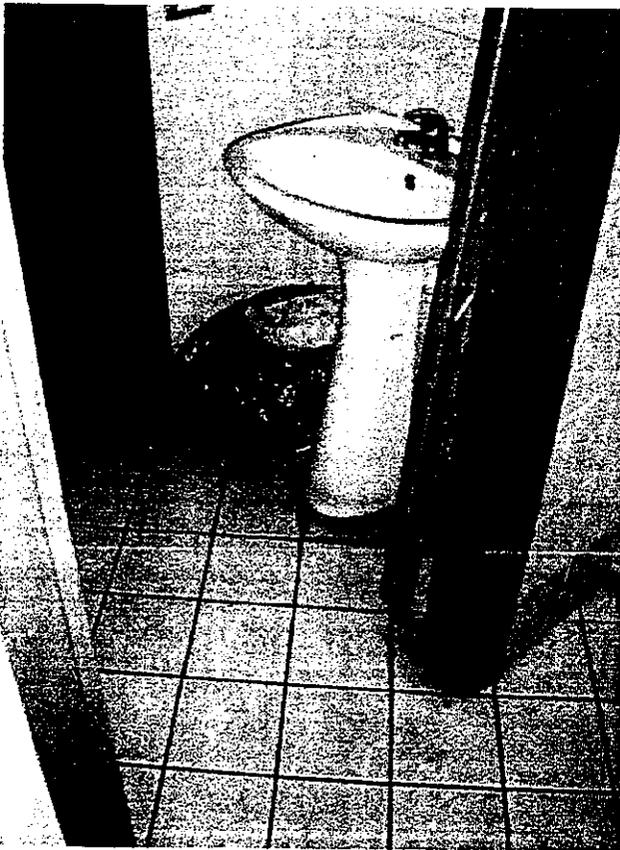
Particolari dell'accesso al locale bagno; *pavimentazioni, rivestimenti e infissi di recente sostituzione.*

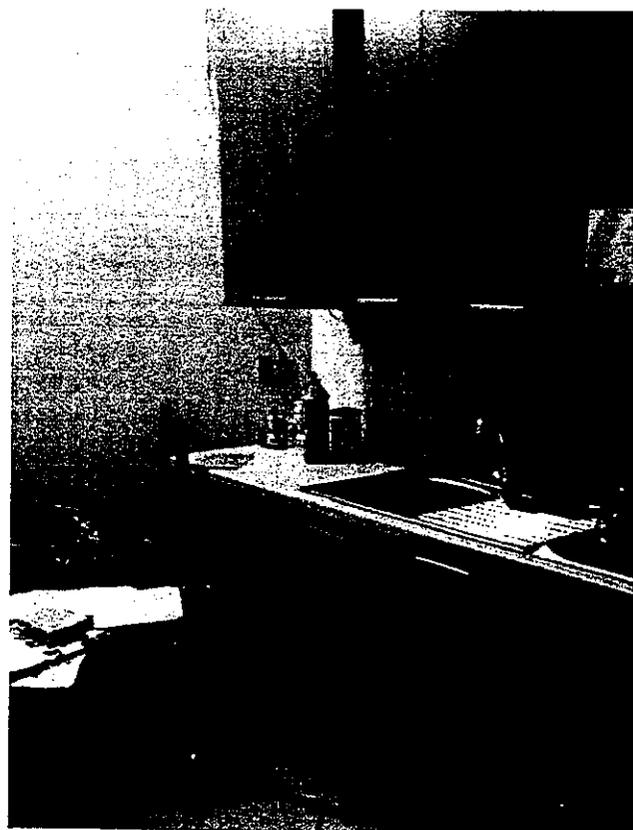
Particolari dell'unico locale e dell'angolo cottura rilevati all'interno dell'unità immobiliare oggetto di perizia; *angolo cottura realizzato con rivestimenti in ceramica.*

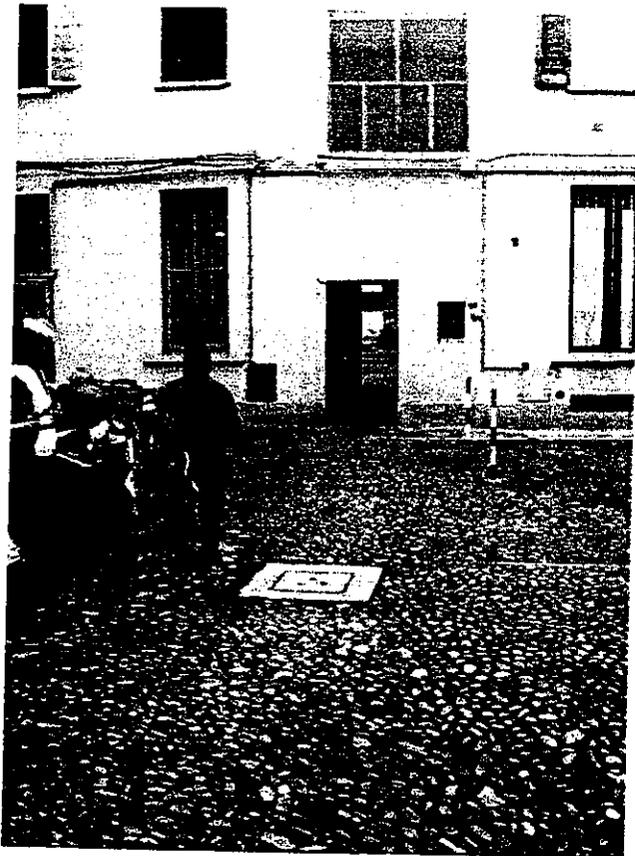
Pavimentazioni in acciottolato su malta rilevate nella corte interna ora occupata da alcune biciclette; accesso al compendio immobiliare anche da via Luigi Torelli n.5 realizzato con portone ligneo.

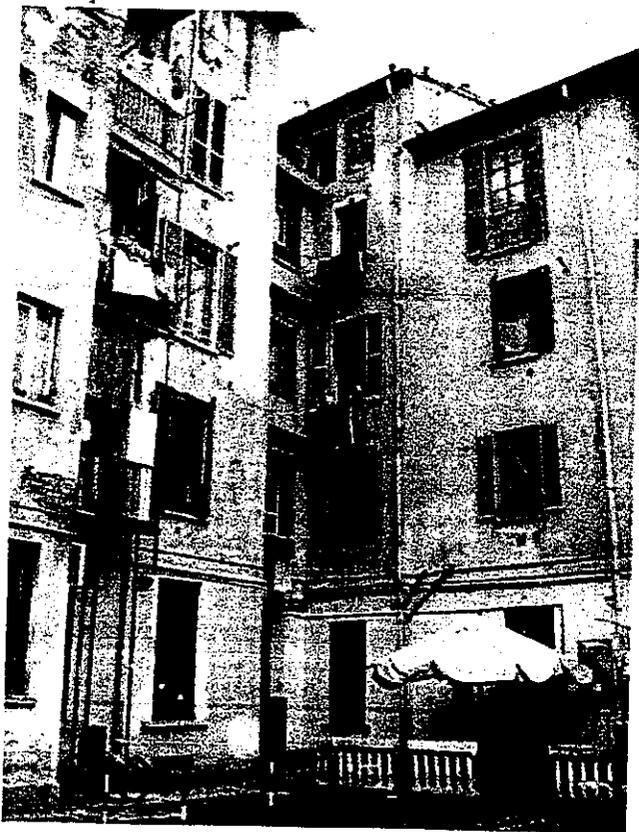
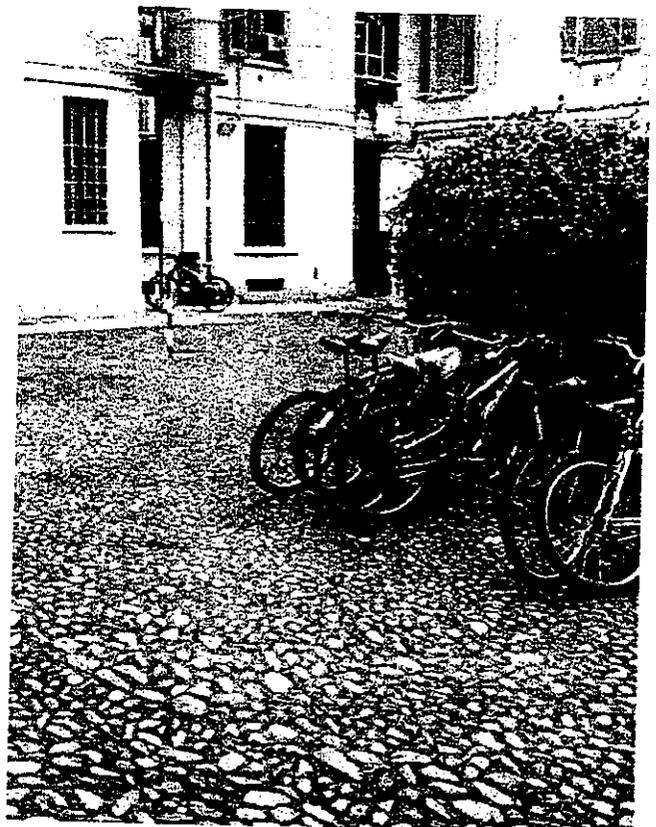
Particolari delle facciate interne del compendio immobiliare sviluppato su 3 / 4 / 5 piani fuori terra.

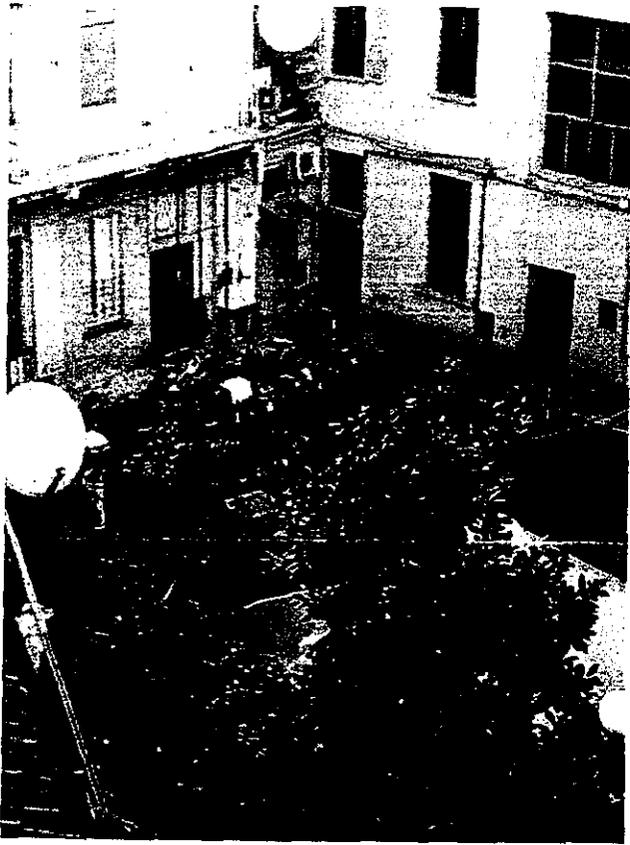
Particolari del compendio immobiliare; *coperture a due falde inclinate e manto di copertura in coppi.*

Strutture in mattoni pieni e conglomerato cementizio, tetto a falde inclinate, manto di copertura in coppi.
