TRIBUNALE DI MILANO

PROCEDURA ESECUTIVA N. 1722/2012 R.G. E.

Relazione di stima degli immobili: appartamento sito in via Lecco n. 11 edificio (scala) D, Gessate (MI) e Box sito in via Lecco n. 9, Gessate (MI).

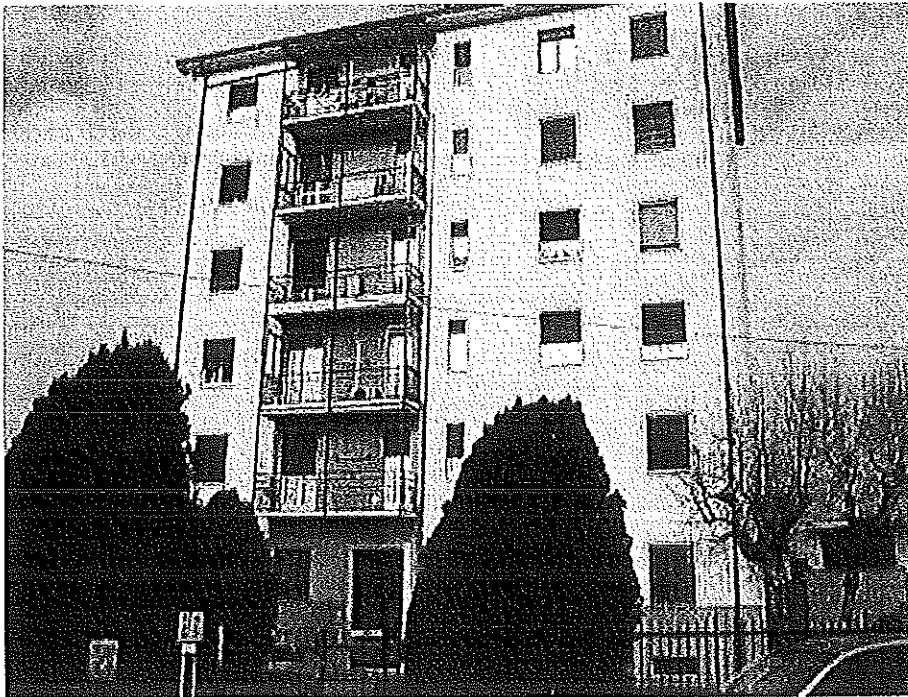
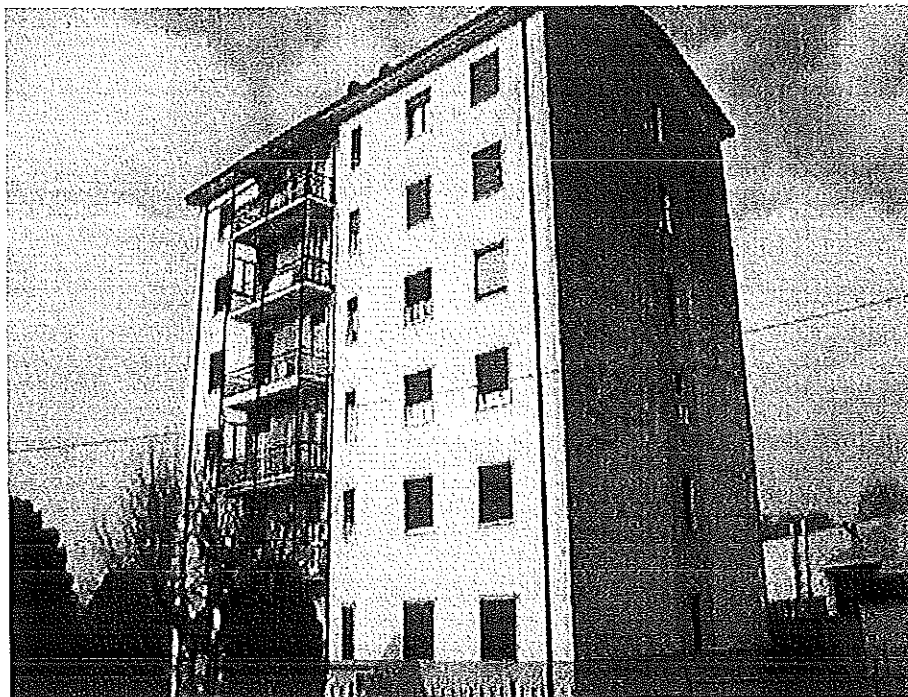
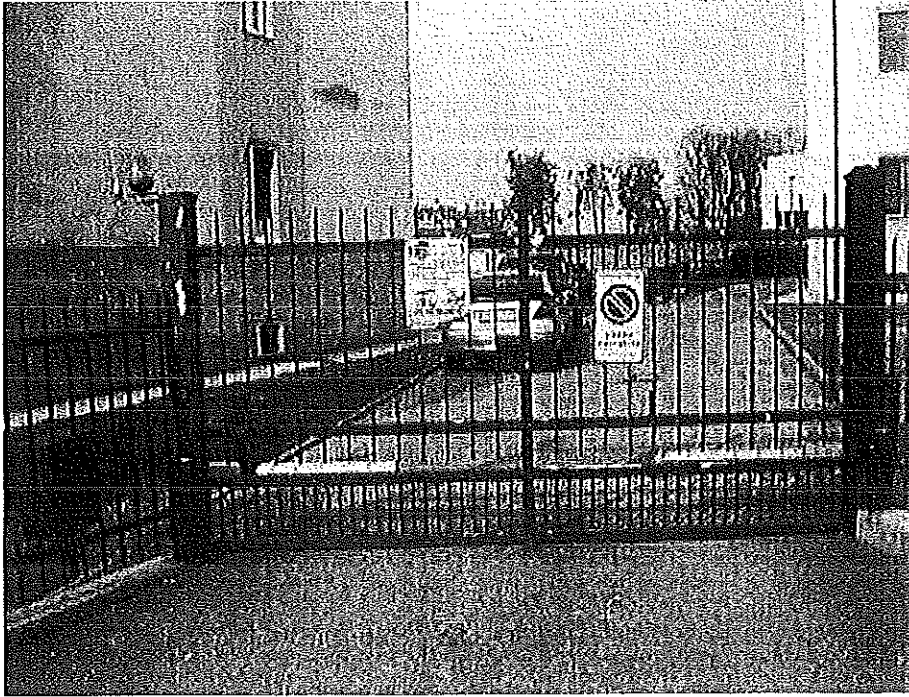
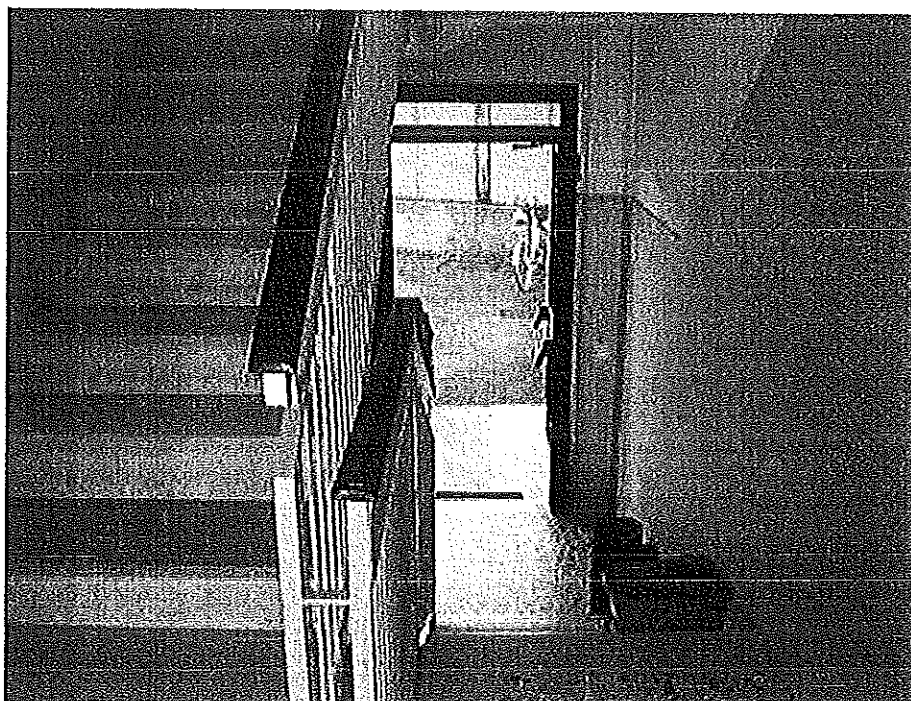
in marmo "Botticino", le pareti sono rivestite in tesserine, medesimo tipo dell'androne. E' presente un portoncino di servizio, sul retro dell'edificio, che da accesso alla zona cortile e corpi box retrostanti. L'ascensore è con apertura automatica ed ha portata n. 4 persone (ved. foto n. 1-2-3-4-5-6-7-8).

Tutto il complesso edilizio e le sue parti comuni si presentano in medio stato d'uso.

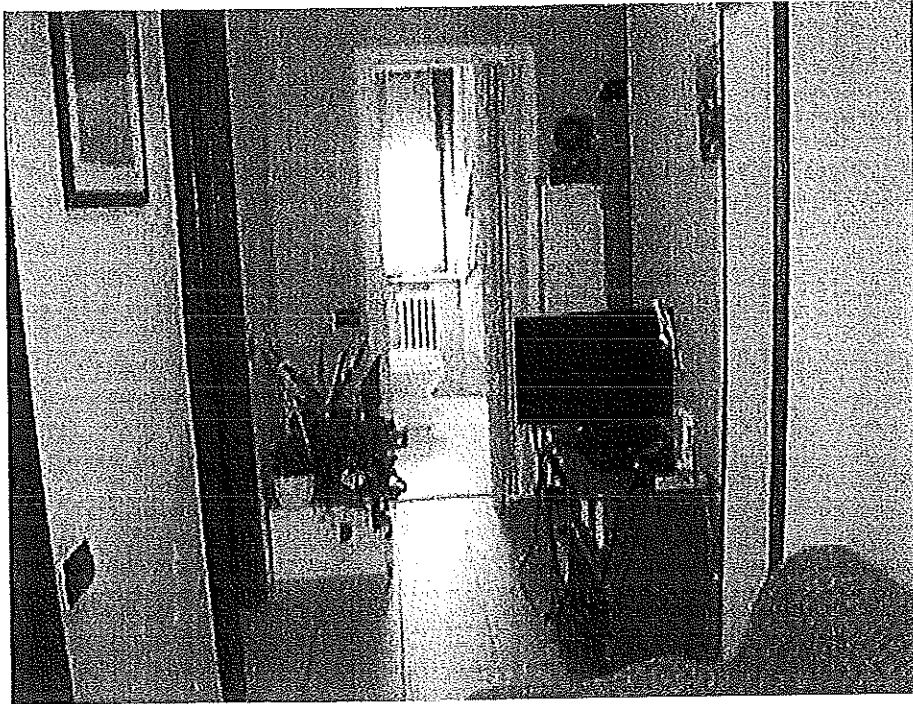
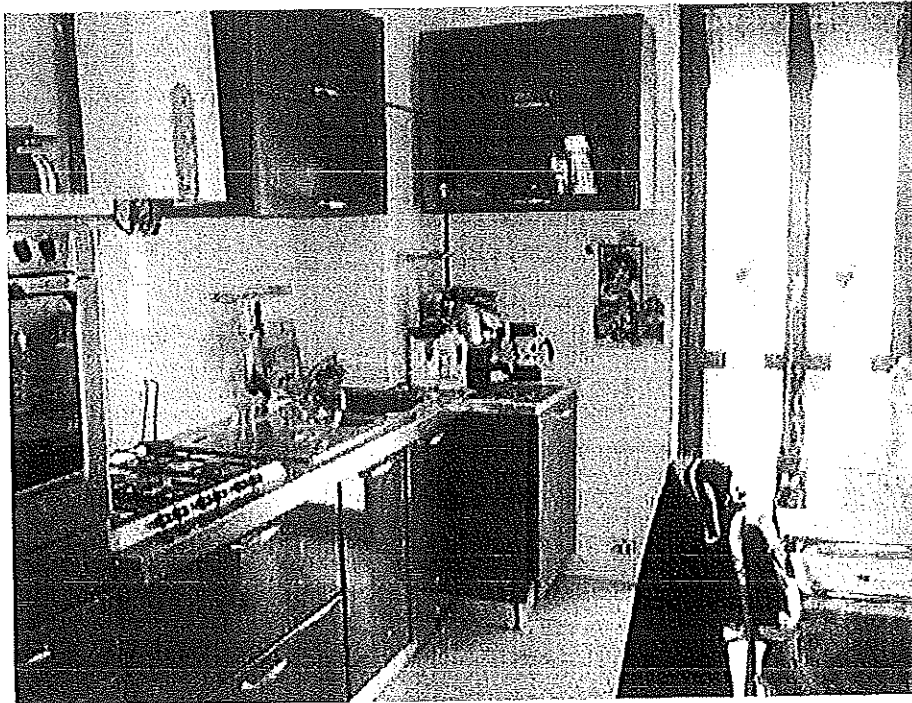
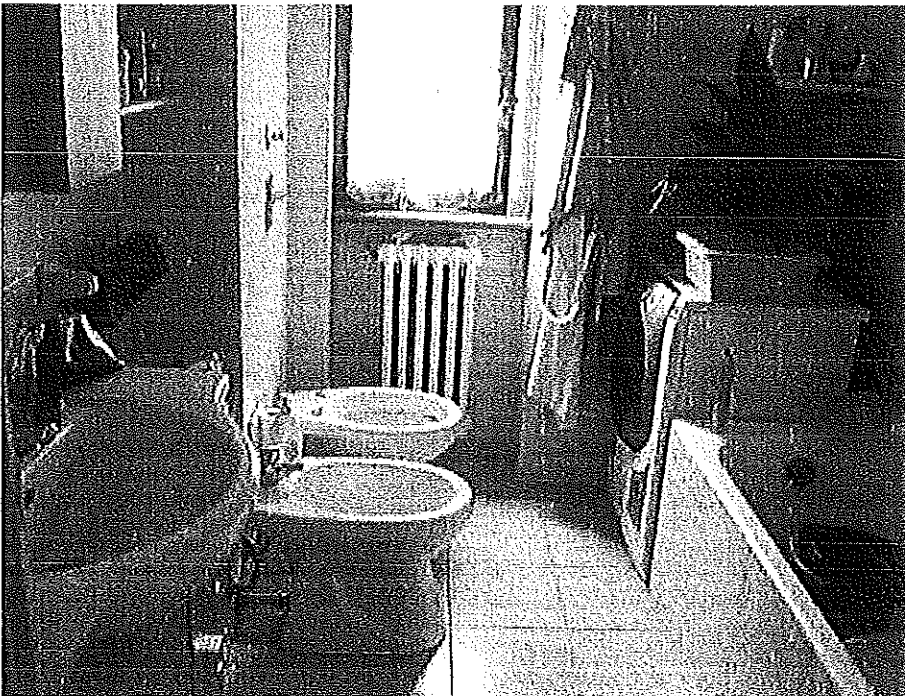
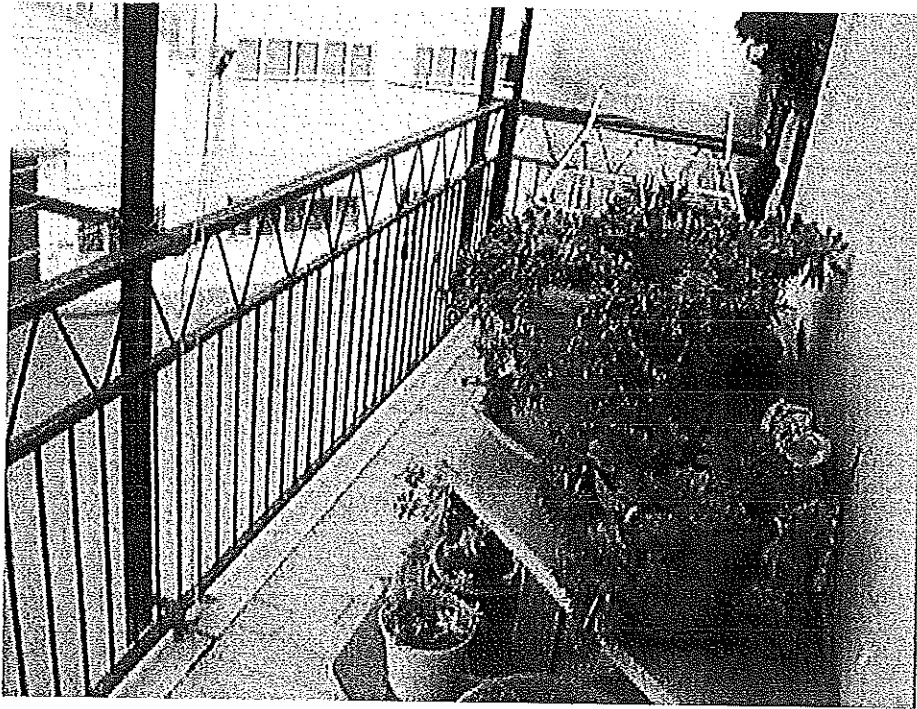
L'appartamento in corso d'esproprio è sito al piano Terzo (quarto fuori terra), con pertinenza vano cantina ubicato al piano seminterrato ed è composto da: zona ingresso/corridoio, cucina abitabile, pranzo/soggiorno (attualmente adibito a camera letto per i figli), camera letto matrimoniale, bagno e balcone (ved. foto n. 9-10-11-12-13-14-15);

L'appartamento pignorato si presenta in condizioni di medio stato d'uso;

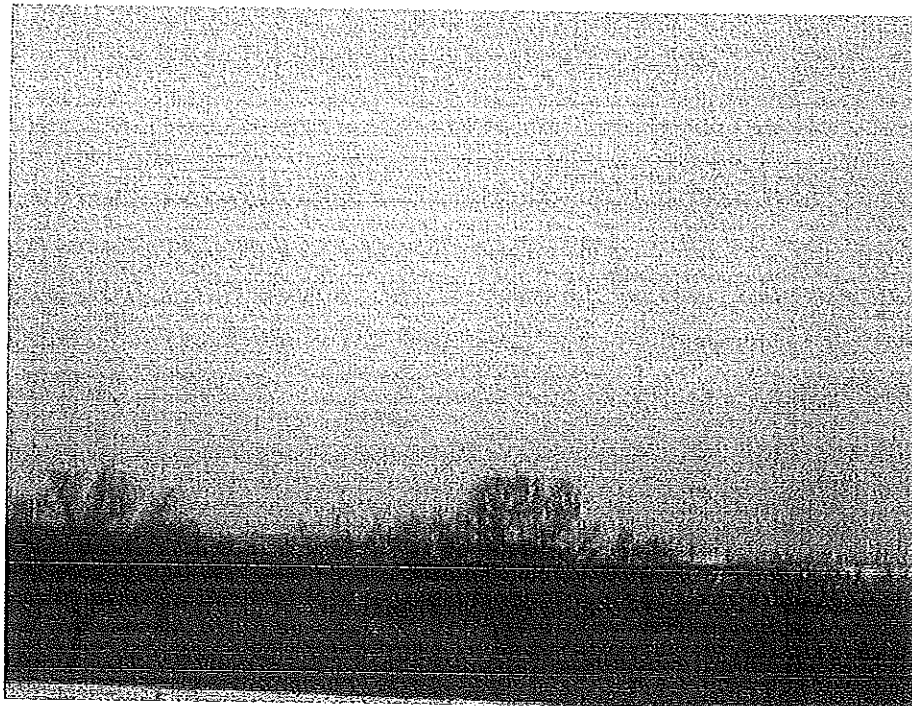
FOTO N. 16

- Esposizione: Tripla esposizione ed affaccio (Nord-Est, Sud-Est e Nord-Ovest), vista molto ampia per l'esposizione Nord-Ovest (ved. foto n.16);
- Muri perimetrali d'ambito: Doppio muro a cassa vuota + intonaco e pitturazione;

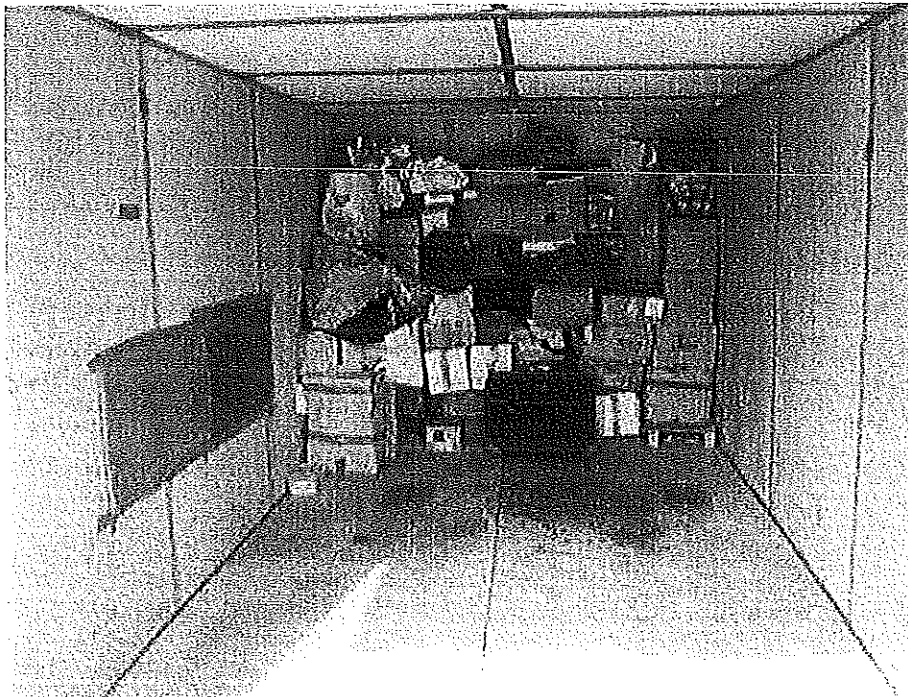
Il corpo di fabbrica destinato a box è realizzato fuori terra, ma ad una quota inferiore rispetto al giardino condominiale e si trova nella porzione più distale del complesso edilizio, rispetto alla via Lecco. Si accede ai box mediante passo carraio, già descritto e successiva rampa in cemento cannettato che porta al corsello comune. Il box eseguito non ha un numero proprio identificativo, comunque è il nono sul lato destro scendendo dalla rampa d'accesso al corsello box. La porta d'accesso è del tipo basculante, in lamiera verniciata color marrone, l'apertura è manuale, il pavimento è in battuto di cemento, le pareti e il soffitto sono rivestite in pannelli di carton-gesso, è privo di luce interna artificiale, presa ed interruttore. Il box può ricoverare solo un'autovettura. Allo stato è utilizzato per ricovero di scatoloni e masserizie varie (ved. foto n. 19-20-21-22).

Il Box è in buono stato d'uso, la manovra di entrata e di uscita di un'autovettura è alquanto agevole e il corpo di fabbrica dov'è inserito, è fuori terra, anche se ad una quota inferiore alla quota giardino condominiale. Allo stato non sono presenti tracce di umidità o infiltrazioni di acqua meteorica.
