Tribunale di Milano III Sez. Civile

PROCEDURA DI ESECUZIONE IMMOBILIARE

RAPPORTO DI VALUTAZIONE **Lotto 1: appartamento + box**

Beni in **CORBETTA (Mi)**
Via Paisiello n. 21
frazione **Castellazzo De' Stampi**
complesso denominato "**La corte**"

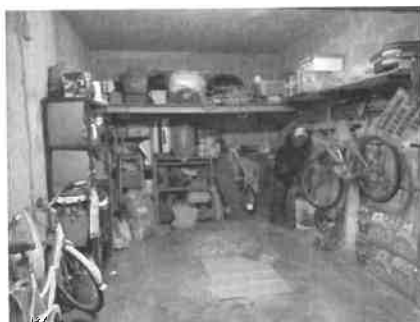
box al piano interrato di dimensioni interne circa 330 cm x cm 555 altezza cm 290

Condizioni generali dell'unità immobiliare: buone/sufficienti.

l'unità immobiliare non risulta conforme per quanto concerne l'altezza.

L'altezza rilevata è di cm 290 mentre sulla scheda è stata indicata l'altezza di cm 250.
