L'unità immobiliare oggetto di pignoramento è costituita da un locale al piano primo (cucina con annesso localino bagno), e attraverso una scala a chiocciola in ferro viene collegato il piano secondo costituito da 5 locali, corridoio e un bagno; si accede dal vano androne/scala, ha un impianto di riscaldamento autonomo ad elementi radianti. Al piano primo: altezza nei locali, da pavimento a soffitto di: mt.2,90, in buono stato di conservazione, con pavimento in marmette granigliate, pareti a civile e tinteggiate, serramenti in legno con doppi vetri; (fotogramma n.4-5-6-7-8).

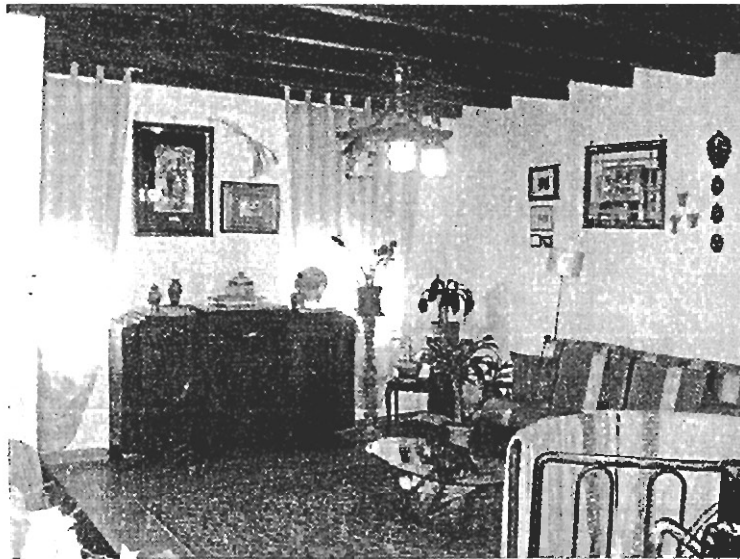
fotogramma n.9

Al piano secondo: altezza nei locali, da pavimento a soffitto variabile da mt.2,57 a mt.2,75, in buono stato di conservazione, ad eccezione di un locale che è completamente da ristrutturare; con pavimento in ceramica, pareti a civile e tinteggiate, serramenti in legno con doppi vetri; bagno rivestito, a pavimento e pareti in ceramica; tutte le porte interne sono in legno e verniciate, mentre la porta di accesso all'unità interna non è di sicurezza; (fotogramma n.9-10-11-12-13-14), per una superficie commerciale complessiva di circa mq. 212,32:
