# TRIBUNALE ORDINARIO MILANO

### 1073/2018

## RAPPORTO DI VALUTAZIONE IMMOBILIARE

Sito in Rodano, via Dei Tigli n. 12

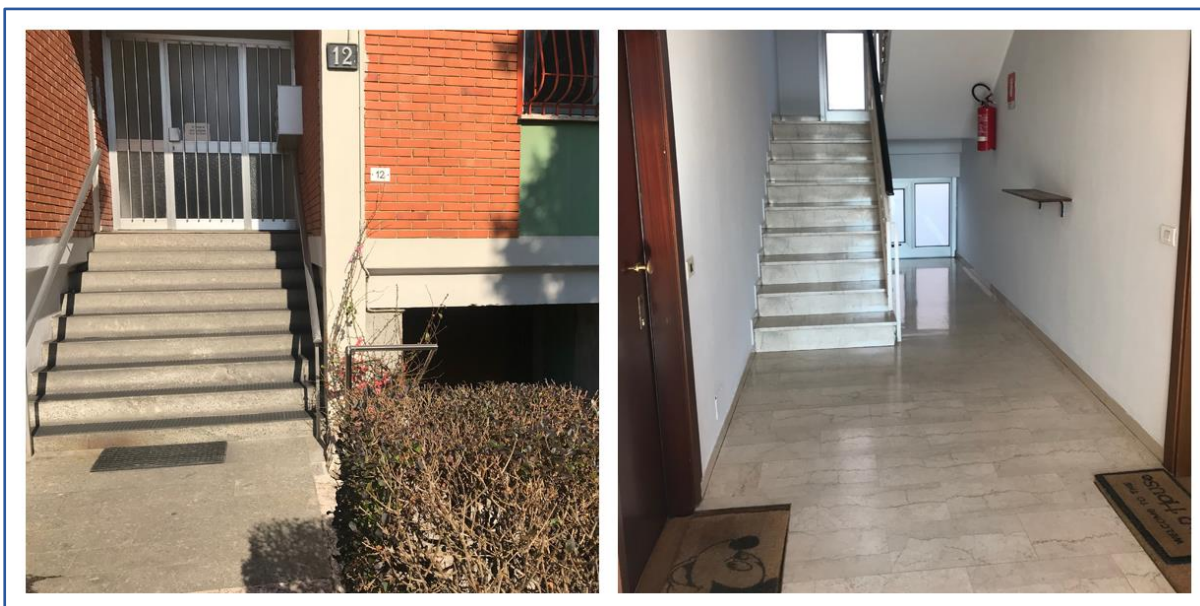
L'edificio di via Dei Tigli n. 12 si presenta in ottimo stato manutentivo sia nelle parti esterne che in quelle interne comuni.

Fig. 3: Ingresso comune

Fig. 4: Spazi interni comuni

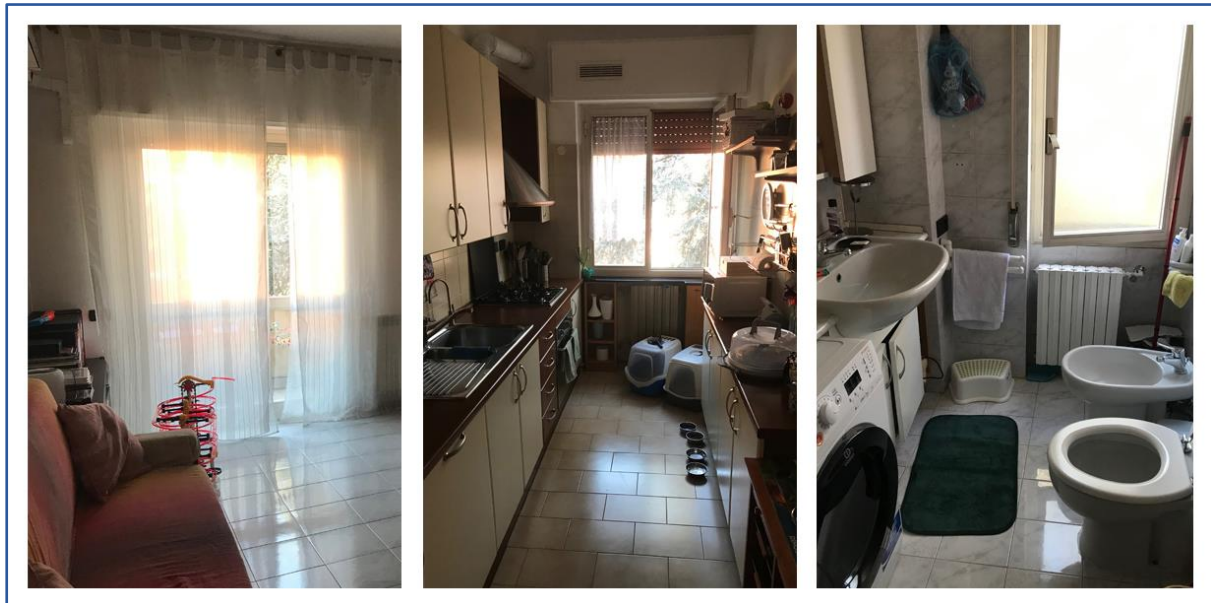
Fig. 6: Soggiorno

Fig. 7: Cucina

Fig. 8: Bagno

<i>componenti edilizie dell'unità immobiliare:</i>	<i>stato di manutenzione</i>
<i>Ingresso/Soggiorno</i>	<i>Portone di ingresso:</i> portoncino blindato ad anta battente in legno.	Ottimo
	<i>Pavimentazione interna:</i> piastrelle di ceramica.	Ottimo
	<i>Rivestimenti interni:</i> intonaco tinteggiato e carta da parati.	Ottimo
	<i>Plafoni:</i> intonaco tinteggiato.	Ottimo
	<i>Infissi esterni:</i> ante a battente in alluminio a vetrocamera con avvolgibili in PVC a comando elettrico. La finestra dotata di grate metalliche antintrusione.	Ottimo
<i>Cucina</i>	<i>Infissi interni:</i> anta in legno tamburato.	Ottimo
	<i>Pavimentazione interna:</i> piastrelle di ceramica.	Ottimo
	<i>Rivestimenti interni:</i> intonaco tinteggiato e piastrelle di ceramica.	Ottimo
	<i>Plafoni:</i> intonaco tinteggiato.	Ottimo
	<i>Infissi esterni:</i> ante a battente in alluminio a vetrocamera con avvolgibili in PVC a comando elettrico.	Ottimo

<i>Bagno</i>	<i>Infisso interno:</i> anta in legno tamburato.	Ottimo
	<i>Pavimentazione interna:</i> piastrelle di ceramica.	Ottimo
