Tribunale di Milano
PROCEDURA DI ESECUZIONE IMMOBILIARE

RG 310/2020 unita a RG 900/2020

RELAZIONE DI STIMA IMMOBILIARE

LOTTO UNICO: unità immobiliare in San Donato Milanese Piazza Tevere n. 16

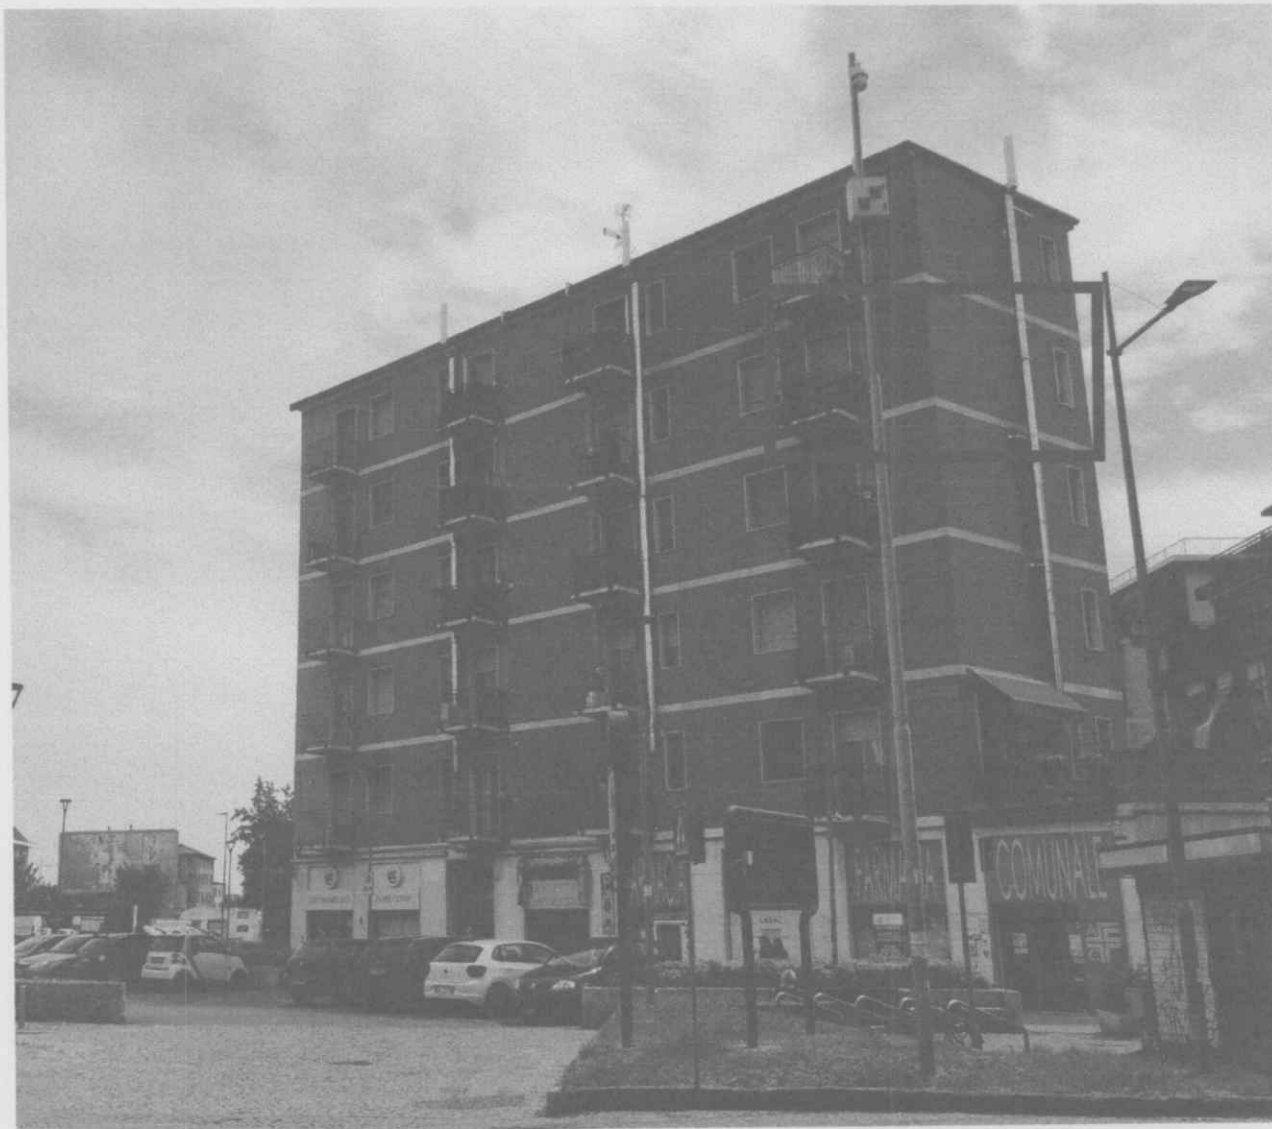
FOTO DEL FABBRICATO - FACCIATA LATO PIAZZA TEVERE -

- struttura: in c.a.;
- facciate: intonacate con fasce marcapiano di diverso colore;
- accesso pedonale: serramento in metallo e vetro con citofono;
- ascensore: non presente;
- servizio di portineria: non presente;
- condizioni generali dello stabile e delle parti comuni:
 - * le facciate sono in condizioni di manutenzione normali/scarse (compatibili con l'età del fabbricato)
 - * gli spazi comuni interni sono in condizioni di manutenzione buone-normali.
