# TRIBUNALE ORDINARIO DI MILANO

**ELABORATO PERITALE**

**Tecnico Incaricato: Ing. Ugo Paglietti**

**Lotto unico costituito da: Appartamento con cantina, in comune di Inzago (MI), via Don Carlo Gnocchi n. 5**, identificato al Foglio 8, mapp. 1004, sub. 2, del NCEU del Comune di Inzago, di proprietà esclusiva degli stessi esecutati.

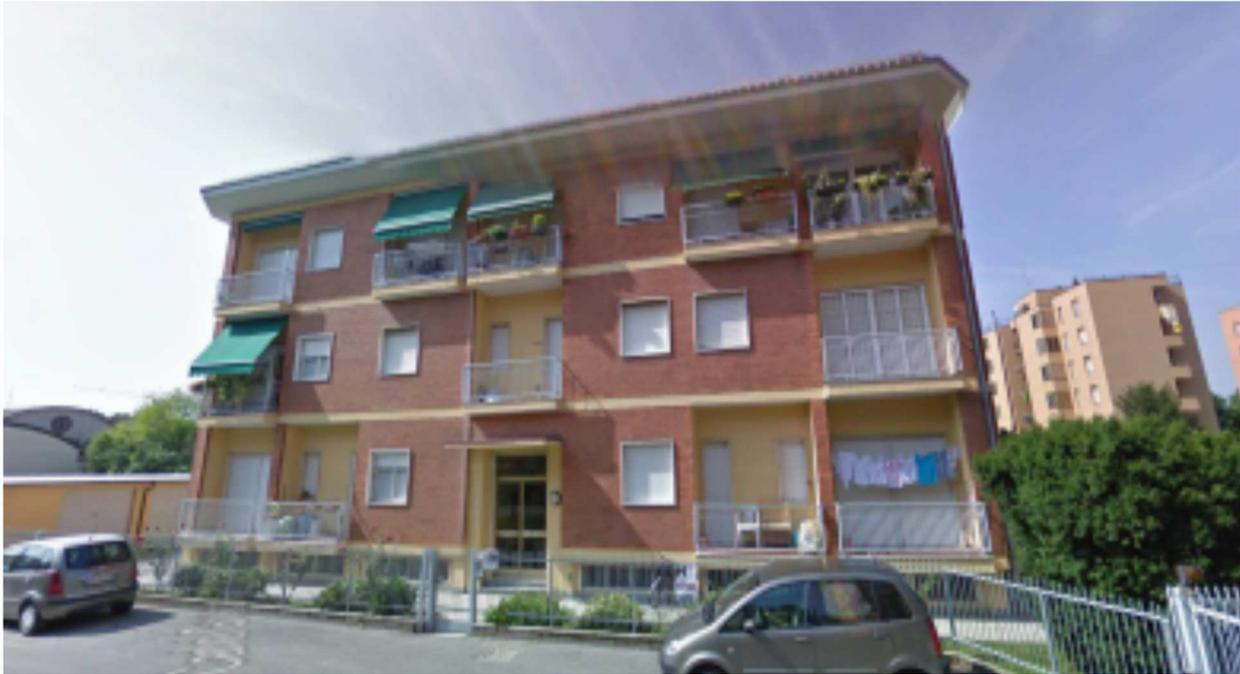
**FIGURA 2 – Fotografia del prospetto fabbricato di Via Don Carlo Gnocchi 5, Inzago (MI) - planimetria dell'appartamento e cantina (evidenziati in giallo).**

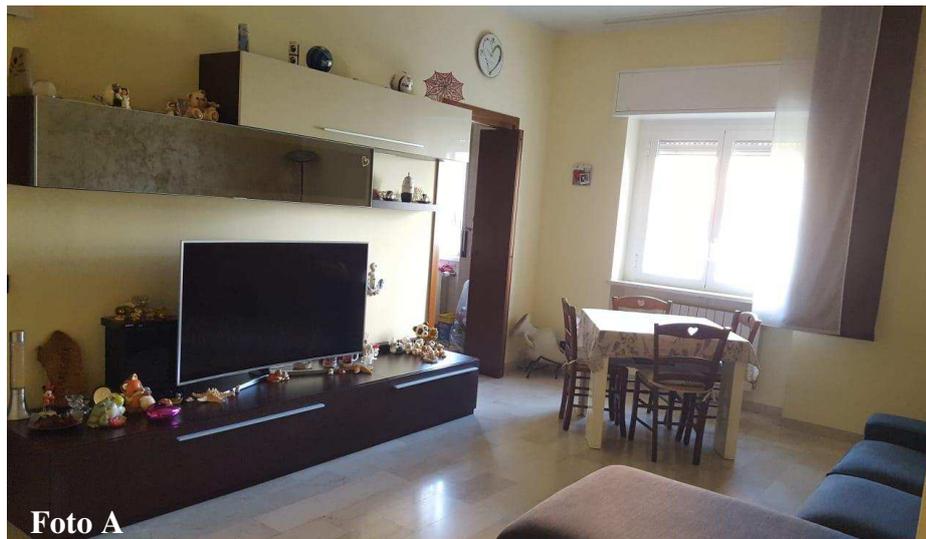
Foto A

Foto A– Veduta del soggiorno;

<i>Plafoni (componente edilizia):</i>	materiale: stabilitura e pittura Stato dei plafoni: discrete Si riferisce limitatamente a: appartamento.
<i>Pareti (interne):</i>	materiale: intonaco + stabilitura + tinteggiatura Stato delle pareti: da riattare Si riferisce limitatamente a: appartamento.
<i>Rivestimento (componente edilizia)</i>	bagni e cucina, materiale: ceramica Si riferisce limitatamente a: appartamento.
<i>Pavimenti (componente edilizia):</i>	ubicazione: , , ingresso, soggiorno, andito e camere da letto: parquet cucina bagno: piastrelle Si riferisce limitatamente a: appartamento.
<i>Portone di ingresso (componente edilizia):</i>	tipologia: in legno Si riferisce limitatamente a: appartamento.
<i>Antenna collettiva (componente edilizia):</i>	tipologia: non verificata Condizione: non verificata Certificazione = non conosciuta Si riferisce limitatamente a: appartamento.
<i>Antifurto (componente edilizia):</i>	tipologia: non presente Si riferisce limitatamente a: appartamento.

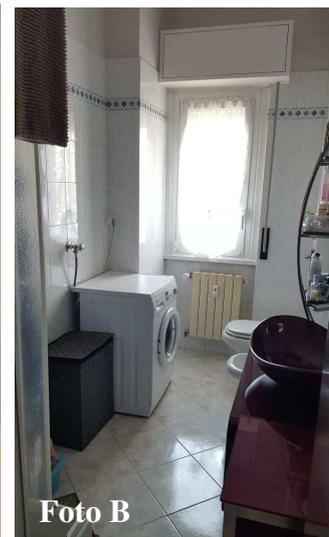
Foto B –Veduta del bagno;
