TRIBUNALE DI MILANO
PROCEDURA DI ESECUZIONE IMMOBILIARE

RELAZIONE DI STIMA IMMOBILIARE

Unità immobiliare in Comune di Senago, Via Ugo Foscolo n. 5

Appartamento al piano primo (2° f.t.) con annesso vano solaio al piano 5° sottotetto.

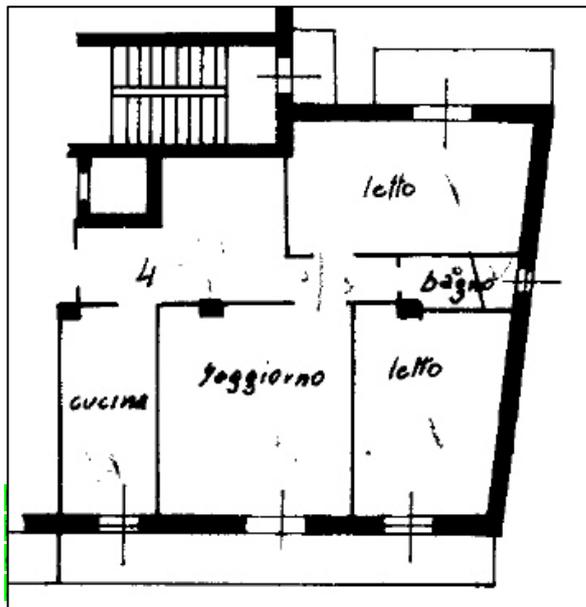
Fig. 1 - Planimetria catastale presentata 21.07.1962

Nel corso del sopralluogo sono state rilevate alcune difformità rispetto a quanto rappresentato nella planimetria catastale presentata in data 21.07.1962. In particolare:

- demolizione di porzioni murarie, in particolare quella che consente di creare un nuovo accesso alla zona giorno;
- realizzazione di nuovi tavolati interni con formazione di ulteriore locale destinato a vano ripostiglio;
- formazione di nuova porzione muraria e posa di nuovo serramento interno, posto a separazione tra la zona giorno e la zona notte;
- modifica dell'accesso alla camera da letto con affaccio rivolto a Nord e posa di nuova porta d'ingresso.

N.B.: la scrivente segnala che in planimetria catastale acquisita non risulterebbe rappresentato l'ingresso alla camera da letto con affaccio a Sud.

Regolarizzabile mediante: DOCFA per diversa distribuzione interna.

Presentazione n. 2 DOCFA + diritti catastali: **Euro 1.150,00**

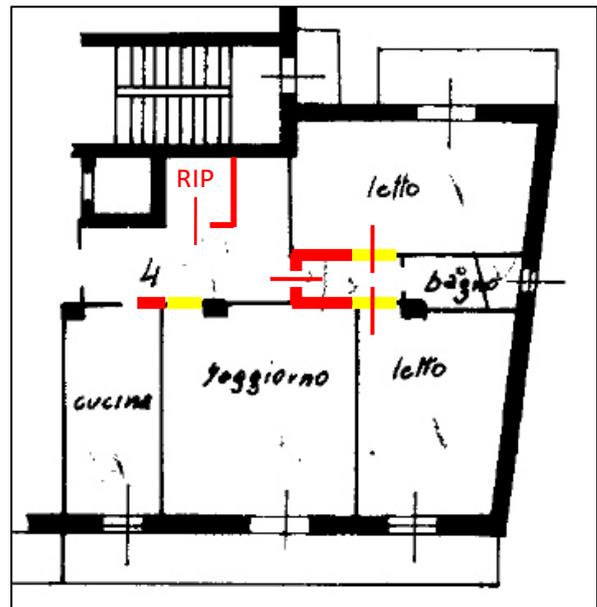
Fig. 2 - Stato dei luoghi al sopralluogo del 9.07.2021

Nel corso del sopralluogo sono state rilevate alcune difformità rispetto a quanto rappresentato negli elaborati grafici allegati alla P.E. n. 185/61 dell'8.11.1961. In particolare:

- demolizione di porzioni murarie, in particolare quella che consente di creare un nuovo accesso alla zona giorno;
- realizzazione di nuovi tavolati interni con formazione di ulteriore locale destinato a vano ripostiglio;

- formazione di nuova porzione muraria e posa di nuovo serramento interno posto a separazione tra la zona giorno e la zona notte

Dalla rappresentazione grafica di cui alla fig.2 (al successivo punto **7.3 Conformità catastale**), è possibile desumere la corretta rappresentazione dell'unità immobiliare allo stato attuale dei luoghi.

Regolarizzabili mediante

Presentazione di pratica edilizia in sanatoria a firma di tecnico abilitato il cui costo si stima in un minimo di **Euro 1.500,00** a cui dovrà essere aggiunta la sanzione pari (importo minimo) di **Euro 1.000,00** fatte salve diverse e future disposizioni degli organi competenti e dei preposti uffici del Comune.

Costo e oneri totali stimati: Euro 2.500,00 circa.
