Tribunale di Milano
Procedura di Esecuzione Immobiliare

RG. 686/2020

RELAZIONE DI STIMA

Vimodrone (MI), Via Cassinella 58

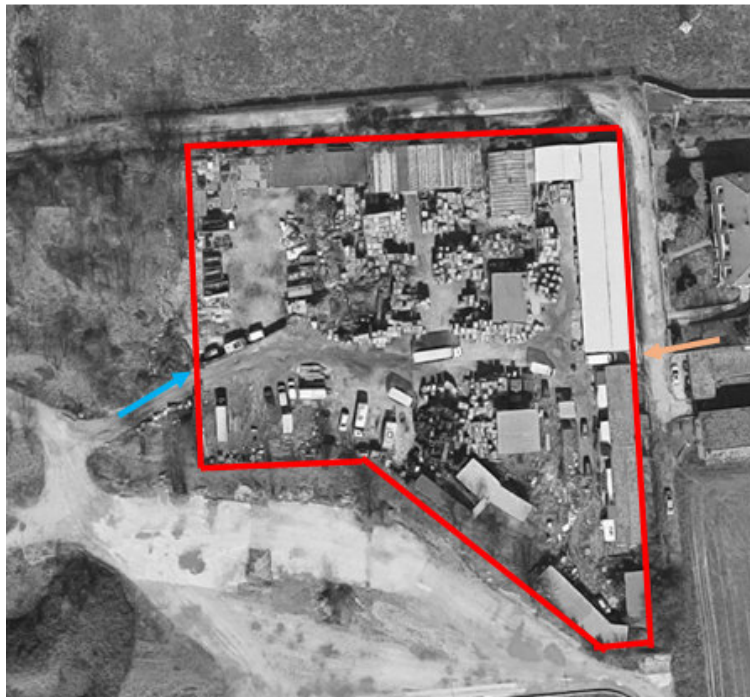
Si raggiunge il compendio dalla Via Padana Superiore attraverso la Via Cassinella, in parte sterrata. L'accesso pedonale e carraio (nell'immagine sottostante freccia arancione) avviene al termine della Via Cassinella. Presente altro accesso carraio aperto sulle aree ricadenti nell'ambito AT12 sopra descritto (nell'immagine sottostante freccia blu).

perimetrazione indicativa su aerofotogrammetrico estratto da Google Maps
