Tribunale di Milano
PROCEDURA DI ESECUZIONE IMMOBILIARE

RG. 1757 /2019

RELAZIONE DI STIMA

LOTTO UNICO: **piena proprietà di villetta a schiera**
in Milano via Bisceglie n. 83

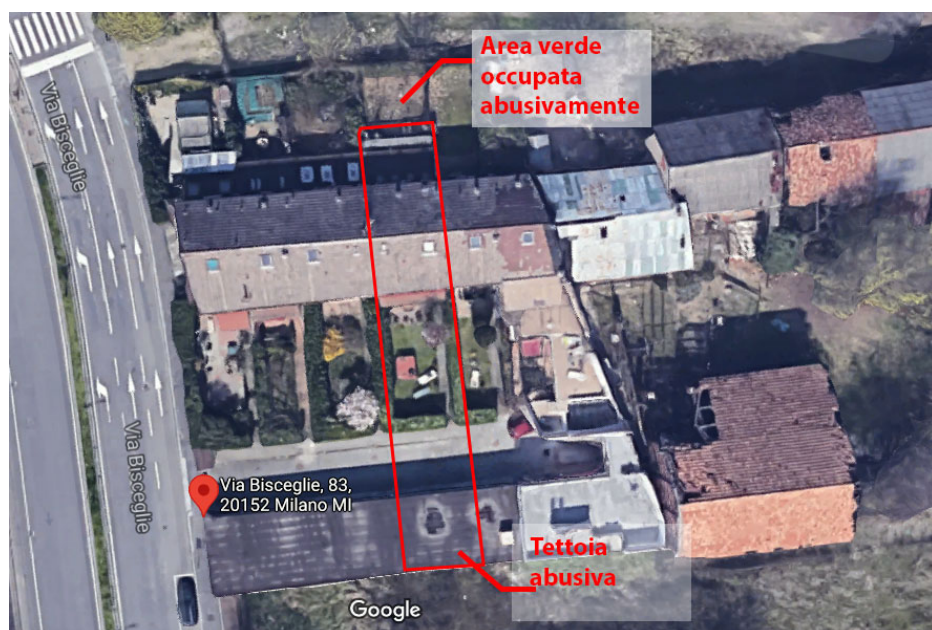
- a. La porzione di cortile confinante con la particella 2 è in fatto occupata da una tettoia in cemento, abusiva

Andrà valutata la possibilità di una sanatoria, che però risulta poco probabile data l'adiacenza con il Parco, va quindi prevista la demolizione.
