TRIBUNALE DI MILANO
SEZIONE CIVILE – UFFICIO ESECUZIONI IMMOBILIARI

**Condominio Via Crescenzago n. 3 Milano
contro
Xxxxxxx Xxxxx – Xxxxxxx Xxxxx -Xxxx Xxxxx**

N. Gen. Rep. **324/2020**

**Bene immobile sito in Milano (Mi)
Via Crescenzago n° 3
Lotto 001**

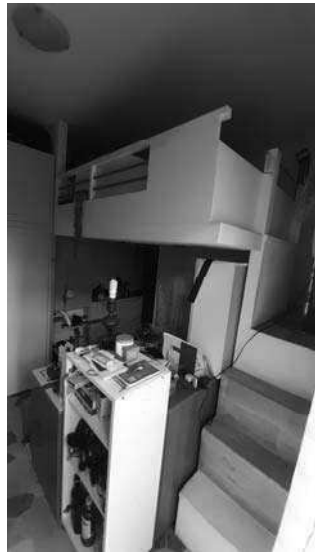
La proprietà si ritiene corrisponda a quanto previsto nella pratica edilizia di cui si riferisce nel successivo punto 7.1.4), fatta eccezione per la presenza di un soppalco in legno, nella camera di destra, realizzato dagli attuali occupanti.

Regolarizzazioni : è sufficiente procedere alla rimozione della struttura.

- a) Costo professionista : ===
 - b) Oblazione : € ===
 - c) Costo lavori ripristino : 500,00
- Riferito limitatamente a corpo unico
