TRIBUNALE DI MILANO

Procedura di esecuzione immobiliare

LOTTO UNICO bene immobile sito in
Milano (MI) Via Padova n. 100

RELAZIONE DI STIMA

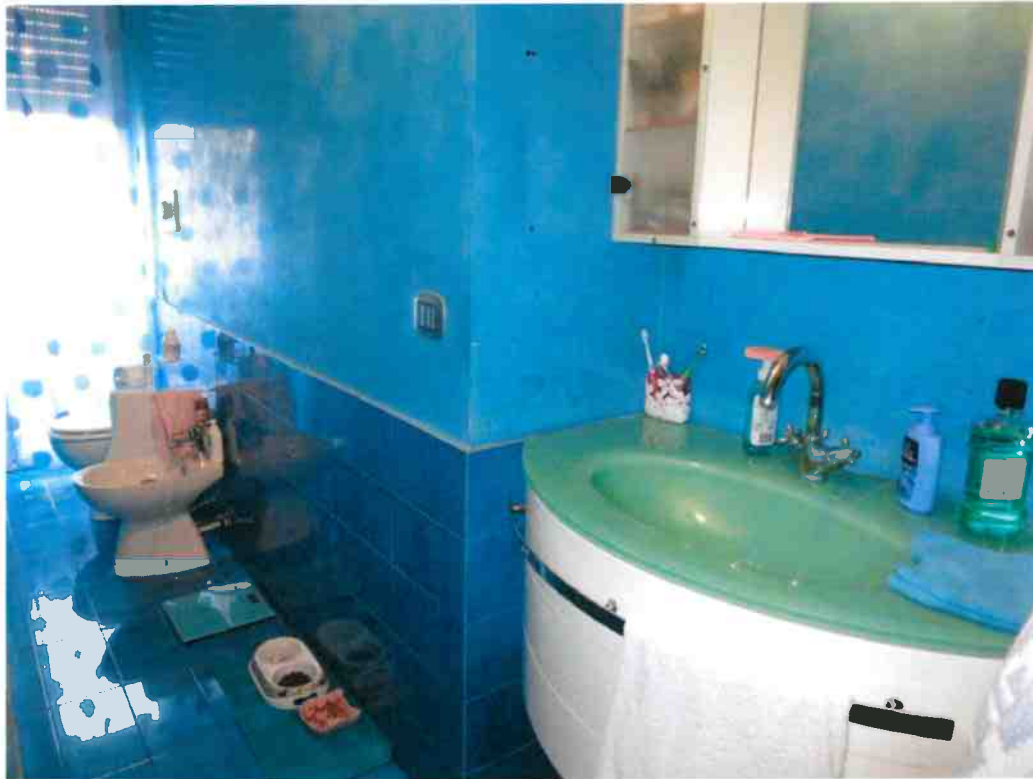
Plafoni:	Intonaco e gesso.
Pareti:	Intonaco e gesso.
Rivestimento bagno:	Pareti a stucco (si segnala danno dietro al WC).
Pavimenti:	Parquet. Nel bagno: piastrelle.
Porta di ingresso	Portoncino di tipo blindato. Condizioni: discrete.
Porte interne:	In legno laccato. Condizioni: Buone.
Infissi esterni:	Alluminio doppio vetro. Condizioni: buone.
Oscuramenti:	tapparelle in legno (da esame visivo). Condizioni: discrete.
Gas/acqua calda	L'appartamento è dotato di caldaia autonoma a gas. Condizioni: funzionante. Certificazioni: non conosciute.
Antenna collettiva	Presente. Certificazioni: non conosciute.
Impianto elettrico	Tipologia: sottotraccia. Tensione: 220V. Certificazioni: non conosciute
Impianto telefonico	Presente. Condizioni: funzionante. Certificazioni: non conosciute
Impianto citofonico	Presente. Condizioni: funzionante. Certificazioni: non conosciute
Impianto idrico	Alimentazione: lavello cucina, e apparecchi sanitari bagno (lavabo, WC,

Bagno

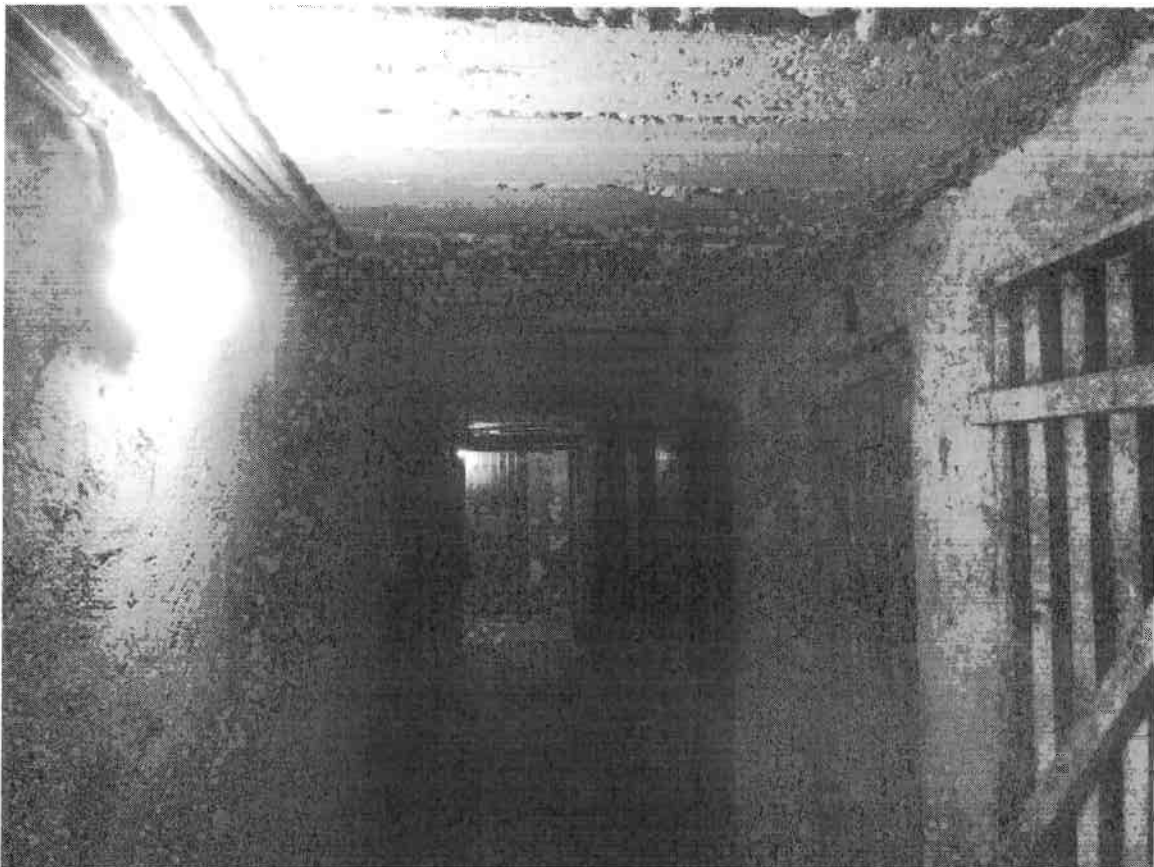
Fig.5: situazione piano interrato durante il sopralluogo del 11.05.2021 – foto 1

Fig.6: situazione piano interrato durante il sopralluogo del 18.11.2019 – foto 2

Gli elementi strutturali del piano cantinato (murature) sono in muratura in laterizio di spessore rilevante. La consistenza della struttura risulta buona e non sussistono fenomeni lesivi quali cavillature, fessure o crepe degni di particolare rilevanza strutturale.

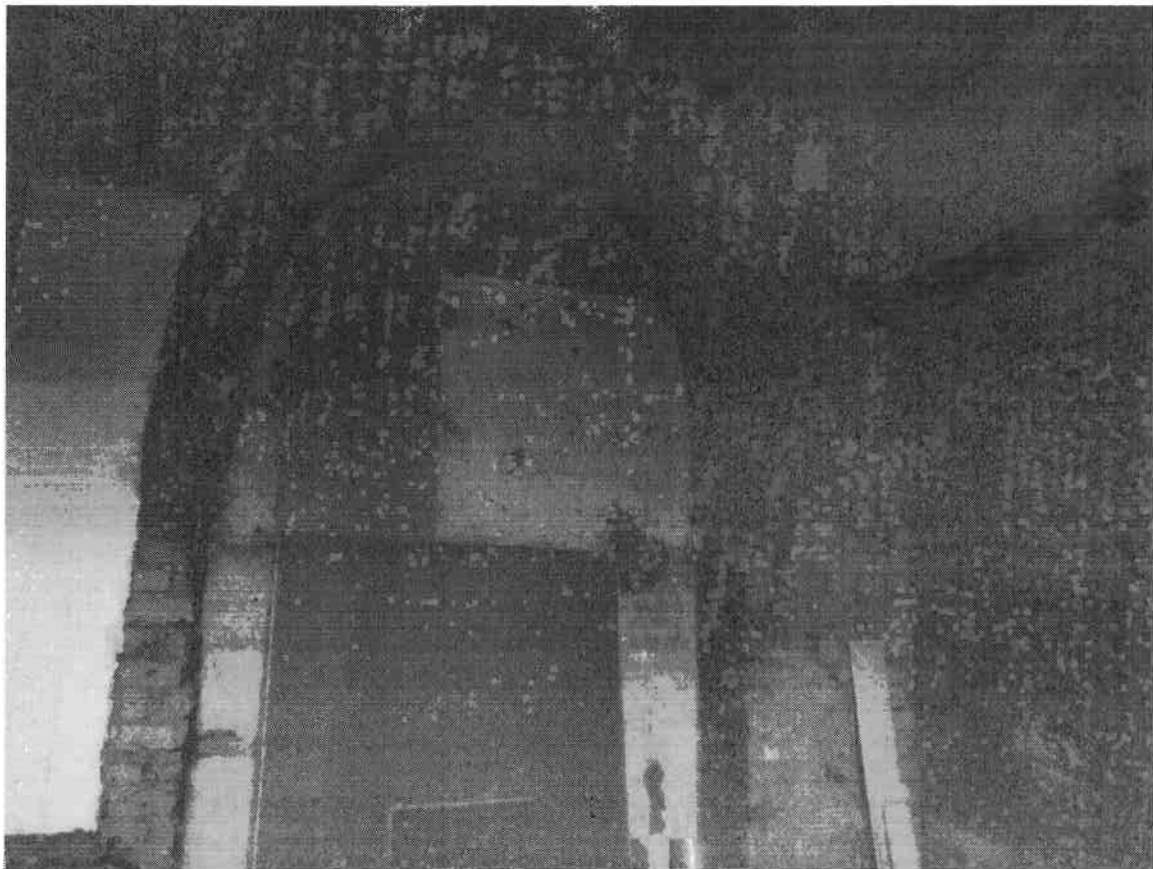
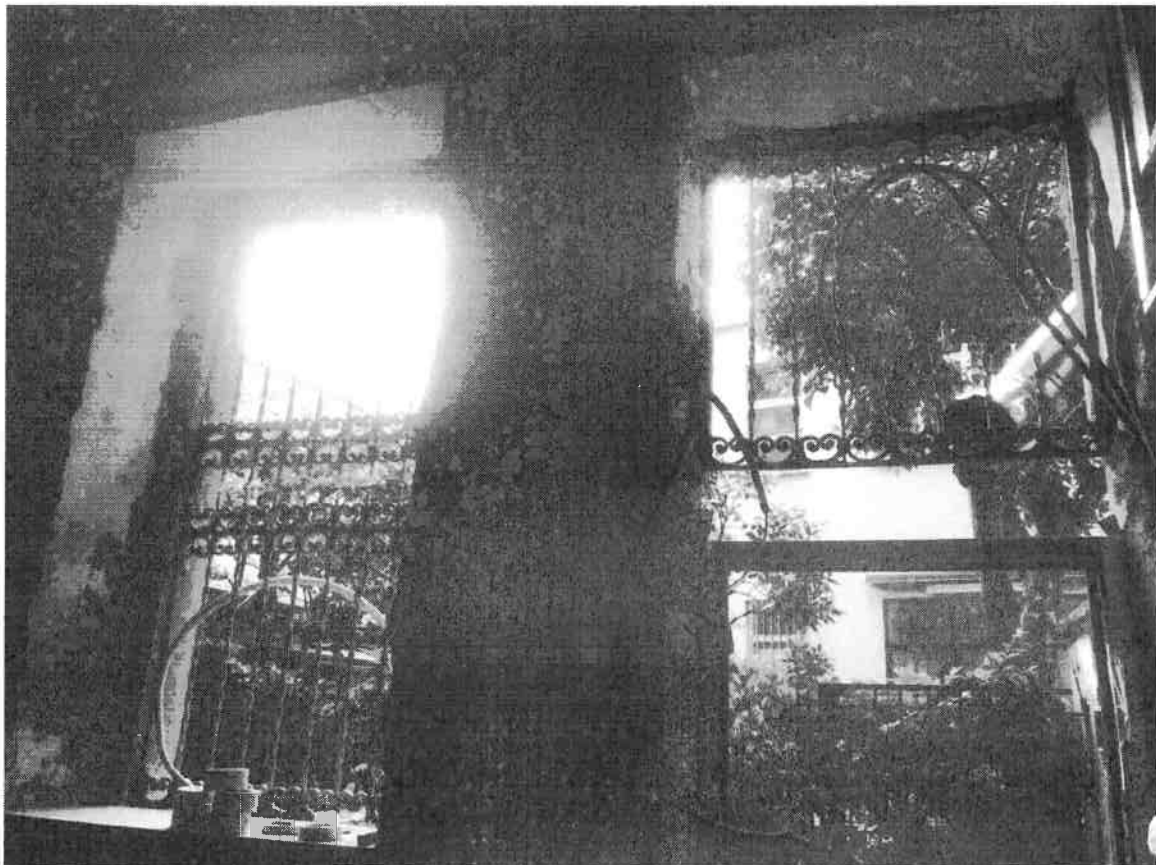
Gli elementi strutturali non denotano segni di dissesti o degrado particolare degno di segnalazione o di intervento di sistemazione. Durante il sopralluogo peritale (maggio 2021) risultano in corso interventi di ristrutturazione edilizia nella porzione lato nord-est.

Fig.8: situazione piano terra durante il sopralluogo del 11.05.2021 – foto 1

Fig.9: situazione piano terra durante il sopralluogo del 18.11.2019 – foto 2

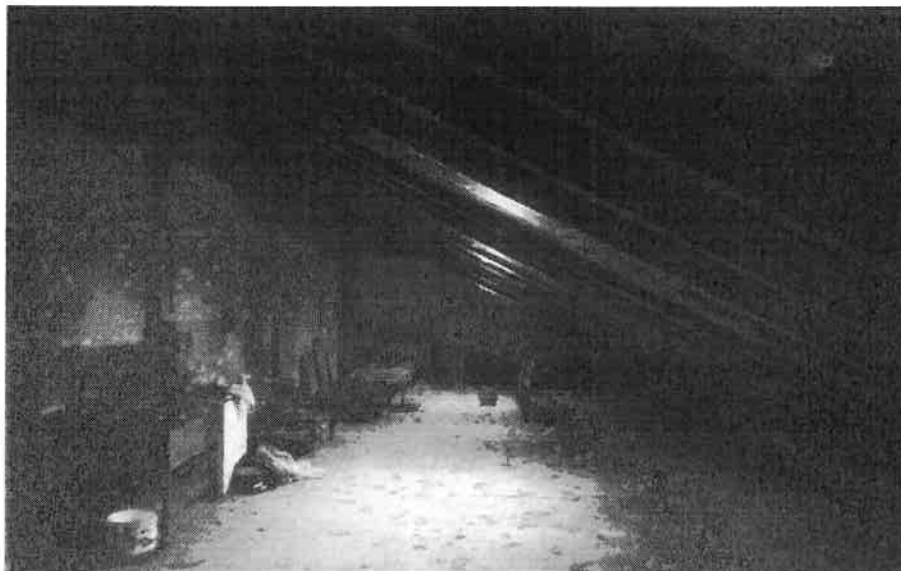
La struttura di copertura del piano è di recente edificazione (anni '90). La struttura principale è in carpenteria lignea, con manto di copertura in tegole di laterizio. Lo stato di consistenza e di conservazione delle nuove strutture di copertura di recente edificazione pertanto risulta pertanto più che buono.

Fig.15: situazione piano sottotetto durante il sopralluogo del 11.05.2021 – foto 1

Fig.16: situazione piano sottotetto durante il sopralluogo del 11.05.2021 – foto 2

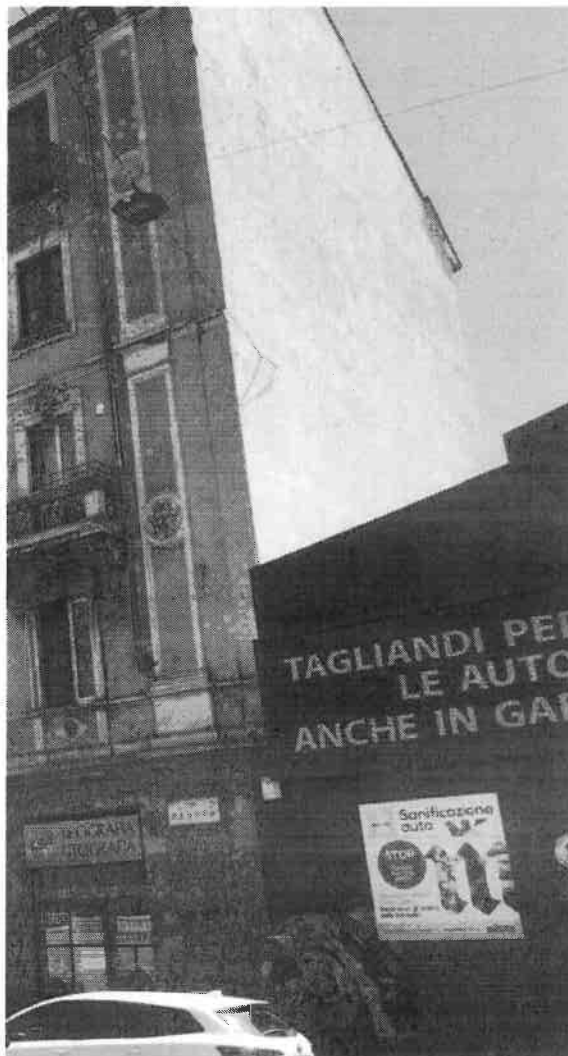
Fig.20: situazione prospetto lato sud-ovest durante il sopralluogo del 18.05.2021

Su questa facciata laterale non sono presenti balconi, cornicioni e/o elementi decorativi. La facciata, pur richiedendo un intervento di manutenzione e risanamento conservativo, non presenta segni di particolare degrado o dissesto strutturale.

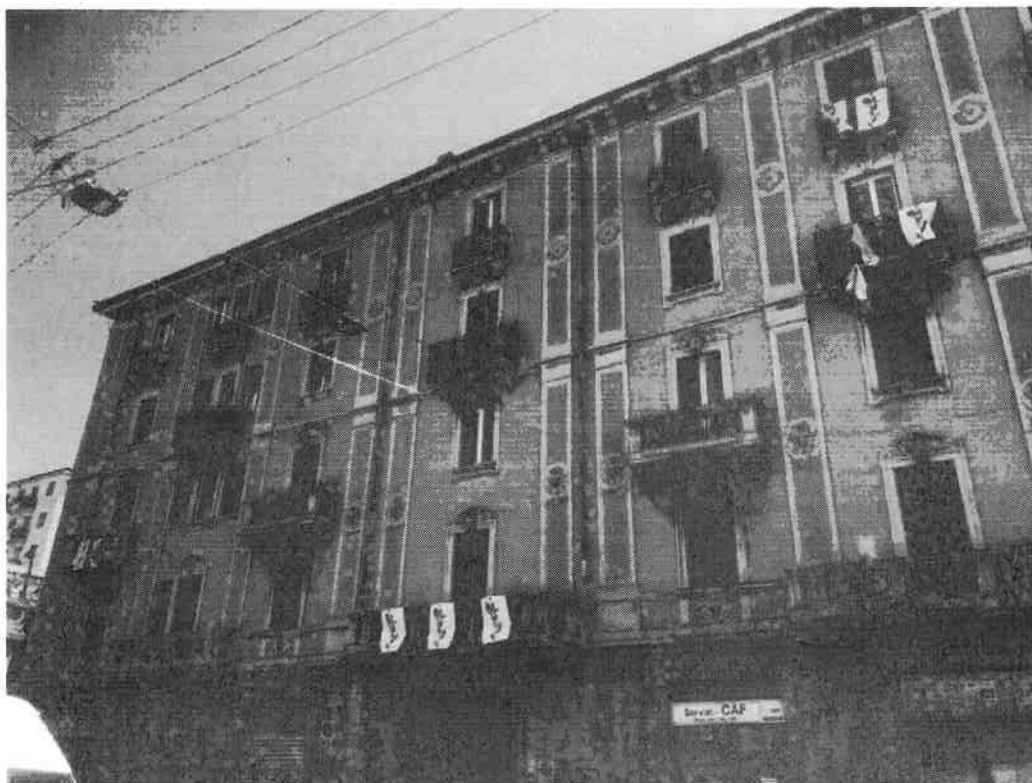
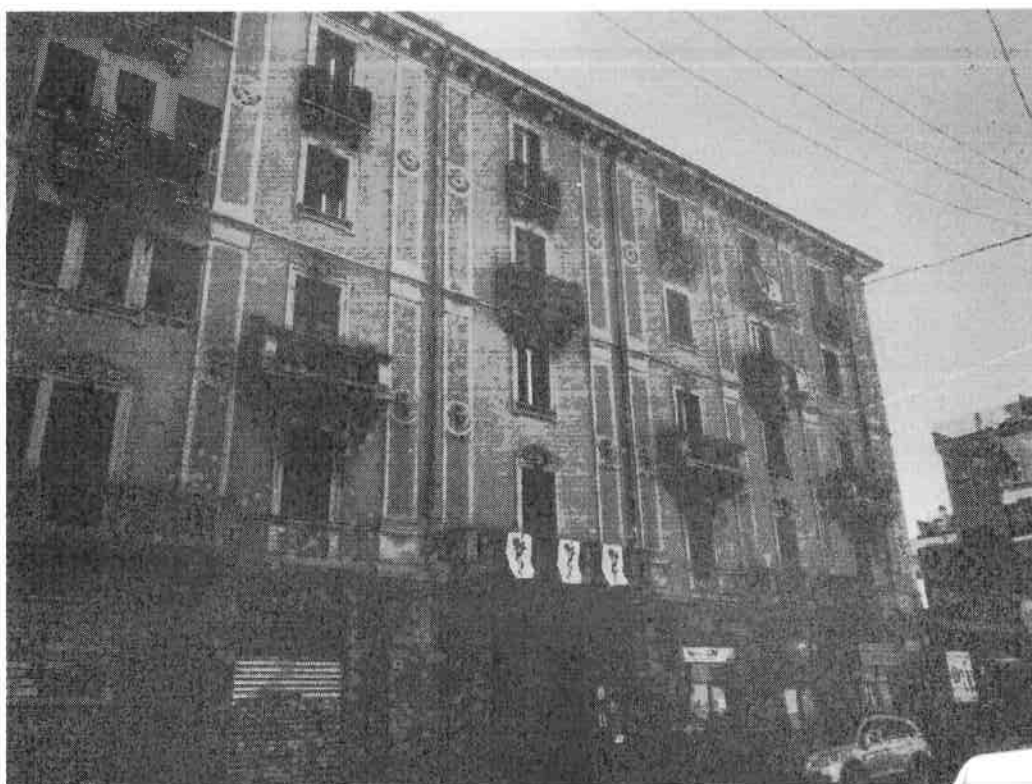
Fig.21: situazione prospetto lato via Padova durante il sopralluogo del 18.05.2021 – foto 1

Fig.22: situazione prospetto lato via Padova durante il sopralluogo del 18.05.2021 – foto 2

Si evidenziano puntualmente segni di degrado particolare sui frontalini e all'intradosso dei balconi, pertanto andrebbero previsti interventi di risanamento in corrispondenza di questi elementi.

Le ringhiere presenti sui balconi in facciata sono in ferro battuto lavorato. Non si sono evidenziati segni di lacune e/o degrado particolare, pertanto lo stato di conservazione delle ringhiere dei balconi di facciata è qualitativamente sufficiente.

Risulta inoltre consigliabile un risanamento conservativo puntuale a livello di cornicioni e balconi, per il ripristino degli elementi degradati (frontalini e intradosso balconi).

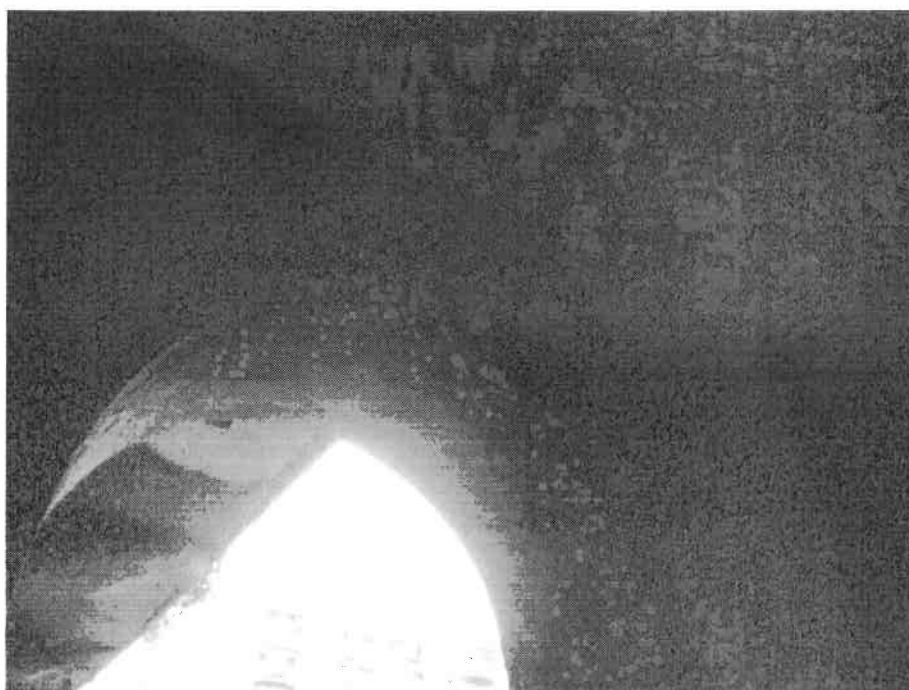
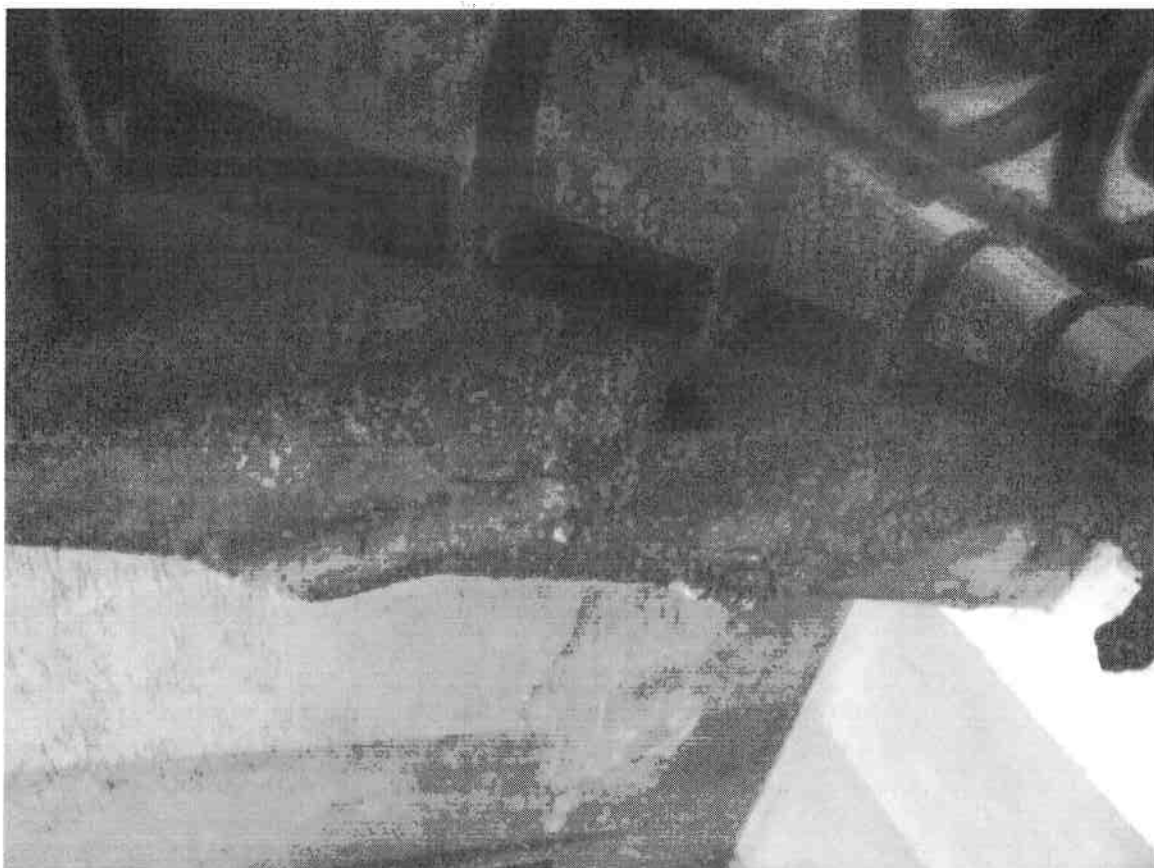
Invece, segni di degrado strutturale sono molto evidenti lungo tutto lo sviluppo del vano scala (con accesso esterno), sia sulle rampe sia sui pianerottoli, dove il fenomeno fessurativo riscontrato è particolarmente diffuso e importante. Le immagini seguenti mostrano i fenomeni di degrado suddetto.

Fig.23: evidenza fenomeno fessurativo in corrispondenza del vano scala – foto 1

Fig.24: evidenza fenomeno fessurativo in corrispondenza del vano scala – foto 2

Fig.25: evidenza fenomeno fessurativo in corrispondenza del vano scala – foto 3

Fig.26: evidenza fenomeno fessurativo in corrispondenza del vano scala – foto 4

Come evidenziato al punto 6.1 precedente, nel corso dei sopralluoghi sono emersi fenomeni di degrado strutturale al livello del vano scala (rampe, pianerottoli), per cui si prescrive un intervento di riparazione / rinforzo da eseguirsi nel breve / medio periodo.

- l'uso della costruzione può continuare con le seguenti prescrizioni:
 1. intervento di riparazione / rinforzo in corrispondenza del vano scala (rampe, pianerottoli) a causa dei fenomeni di degrado evidenziati;
- il presente Certificato di Idoneità Statica (CIS) viene rilasciato con una validità di anni 15, ma decade se entro due anni qualora non venisse attestata l'avvenuta esecuzione degli interventi indicati.
