Tribunale di Milano

RAPPORTO DI VALUTAZIONE

Lotto Otto

Via Montevideo n. 11, Milano (MI)

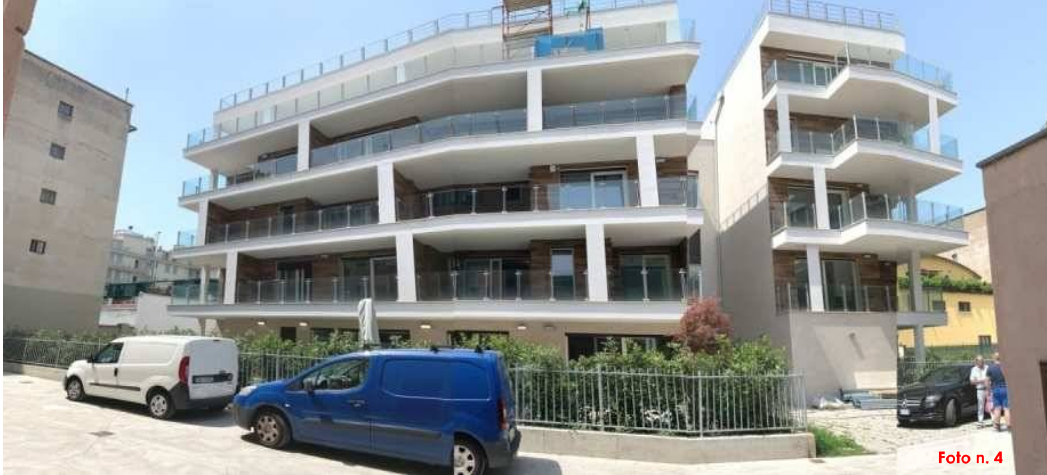
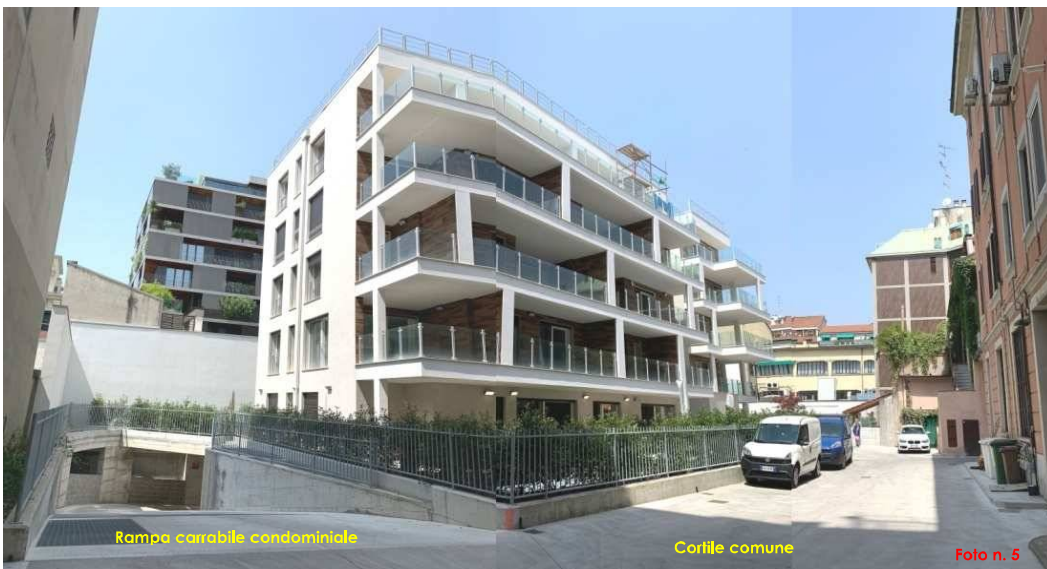
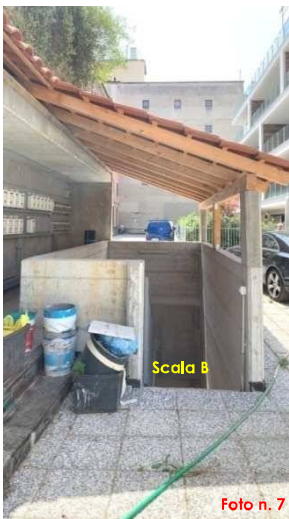
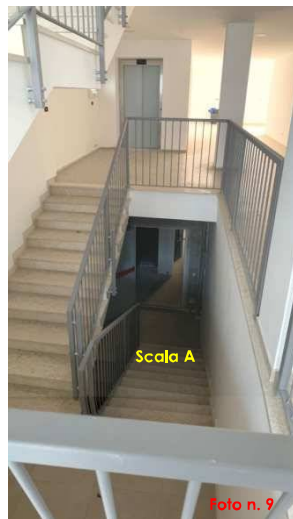
La palazzina condominiale di cui fa parte l'immobile in esame, presenta struttura portante di pilastri e travi in c.a. e solai in latero - cemento; le murature di tomagno sono a cassetta dello spessore di 30 cm ed i tramezzi interni sono realizzati in forati dello spessore di 10 cm. La scala condominiale, a rampa unica é realizzata con struttura portante in c.a., così come i gradini ed i pianerottoli di arrivo e di riposo; presenta alzate e pedate rivestite in marmo, mentre i pianerottoli sono pavimentati in gres porcellanato; le pareti, così come il soffitto, sono rifinite ad intonaco civile liscio e tinteggiati con idropittura di colore bianco; la ringhiera é in ferro verniciato di colore grigio. L'androne condominiale presenta pavimentazione in gres porcellanato (cfr. all. 4); le pareti, compreso il soffitto, sono rifinite ad intonaco civile liscio e tinteggiate con idropittura di colore bianco. Il portone di ingresso comune é in alluminio di colore bianco e vetrocamera. I prospetti esterni della palazzina si presentano in ottime condizioni di manutenzione e conservazione, con facciate rivestite in gres per esterni (cfr. all. 4); i balconi sono chiusi da pannelli in vetro (cfr. all. 4). Il cortile in comune e l'ingresso pedonale e carroia condominiale (da Via Montevideo 11) presentano pavimentazione del tipo industriale (cfr. all. 4). La zona antistante la palazzina di

interesse é pavimentata in parte in gres per esterni ed in parte da mattoni di cemento i quali si estendono fino all'ingresso pedonale (in fase di completamento) su Via Montevideo (cfr. all. 4). La scala esterna di collegamento ai piani interrati (ubicata nel cortile comune) presenta muretto faccia a vista e copertura a spiovente in legno lamellare e coppi; il corpo scala attualmente é allo stato grezzo (cfr. all. 4). I piani interrati presentano pavimentazione del tipo industriale e le pareti, compreso il solaio, sono a faccia a vista (pannelli prefabbricati in c.a.)[cfr. all. 4].
