Tribunale di Milano

R.G.E. n. **1336/2020**

RAPPORTO DI VALUTAZIONE
Lotto Due
Via Montevideo n. 11, Milano (MI)

Bene in **Milano (Milano)**
Via Montevideo n. 11
LOTTO DUE

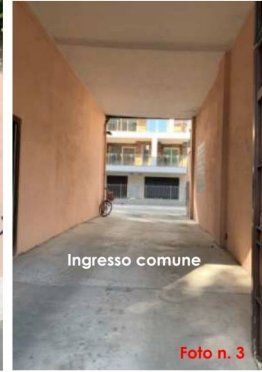
Foto n. 3

Ingresso comune

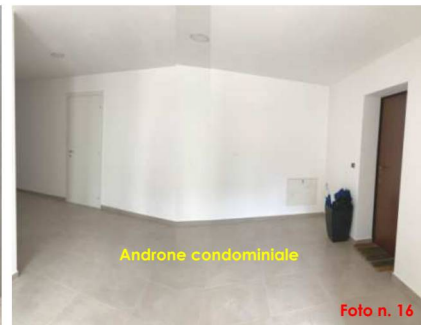
Foto n. 16

Androne condominiale

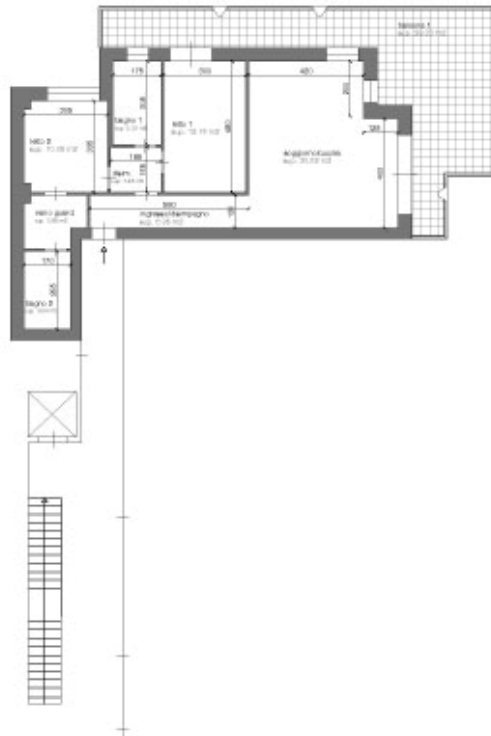
PIANTA PIANO SECONDO

Altezza 2.70m
 Superficie lorda abitazione 115.97mq
 Superficie netta abitazione 76.96mq
 Superficie lorda esterna (balcone) 41.12mq

Appartamento per civile abitazione al **piano secondo**, identificato al Catasto Fabbricati al fg. n. 471 mapp. n. 413 **sub. n. 13**, sito in Milano (MI) alla Via Montevideo n. 11 – **Pianta Piano Primo. Stato dei luoghi**
 Restituzione grafica a cura del CTU

L'accesso all'unità immobiliare in esame al **piano secondo**, avviene dall'**ingresso su disimpegno 1** di pianta rettangolare e superficie utile di circa 7 mq (cfr. all. 2-3-4,11). A sinistra dell'ingresso, si entra nel **disimpegno 2**, di pianta rettangolare e superficie utile di circa 3 mq, collegato a sua volta a destra, alla **camera da letto 1**, di pianta rettangolare e superficie utile di circa 12 mq, di fronte al **bagno 1** di pianta rettangolare e superficie utile di circa 5 mq e a sinistra, alla **camera da letto 2**, di pianta rettangolare e superficie utile di circa 10 mq (cfr. all. 2-3-4,11). Quest'ultimo ambiente é dotato di **cabina armadio**, di pianta rettangolare e superficie utile di circa 4 mq e di **bagno 2**, di pianta rettangolare e superficie utile di circa 5 mq (cfr. all. 2-3-4,11). Tornando all'ingresso e proseguendo in fondo, si entra nel vano **soggiorno/cucina** di pianta rettangolare e superficie utile di circa 31 mq, collegato a sua volta al **balcone**, di pianta ad L e superficie utile di circa 39 mq (cfr. all. 2-3-4,11).

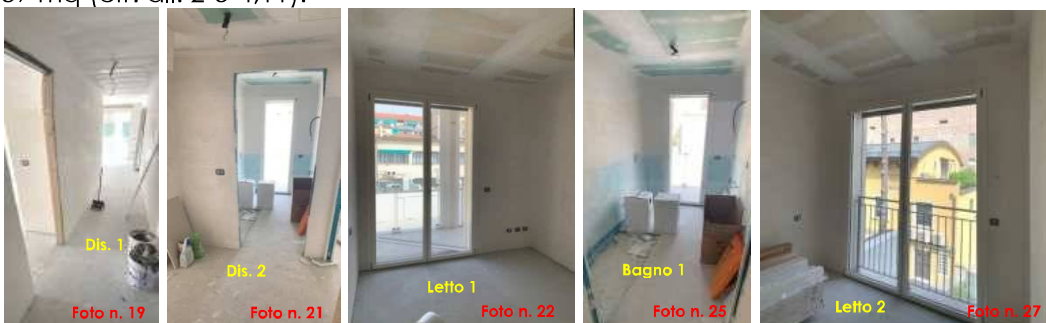
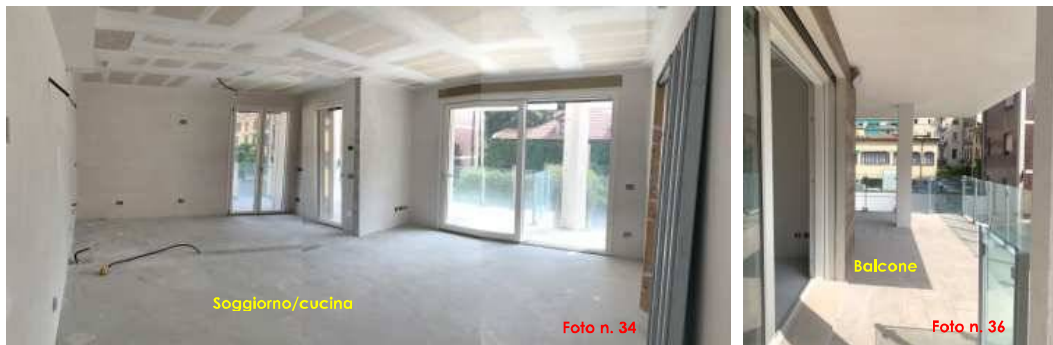
L'abitazione allo stato attuale è in fase di completamento delle finiture e presenta pavimentazione in massetto di cemento, intonacatura delle pareti (prima mano o intonaco di fondo) e del controsoffitto, bagni incompleti (cfr. all. 4). La porta di ingresso è del tipo blindato mentre non risultano montate le porte interne (cfr. all. 4). Gli infissi sono in alluminio di colore bianco con vetrocamera e avvolgibili elettrici in alluminio (cfr. all. 4). Il balcone è pavimentato in gres porcellanato per esterni (cfr. all. 4).
