Tribunale di Milano
PROCEDURA DI ESECUZIONE IMMOBILIARE

R.G.E. 1147/2021

RELAZIONE DI STIMA IMMOBILIARE

LOTTO UNICO: unità immobiliare sita in Rho (MI)

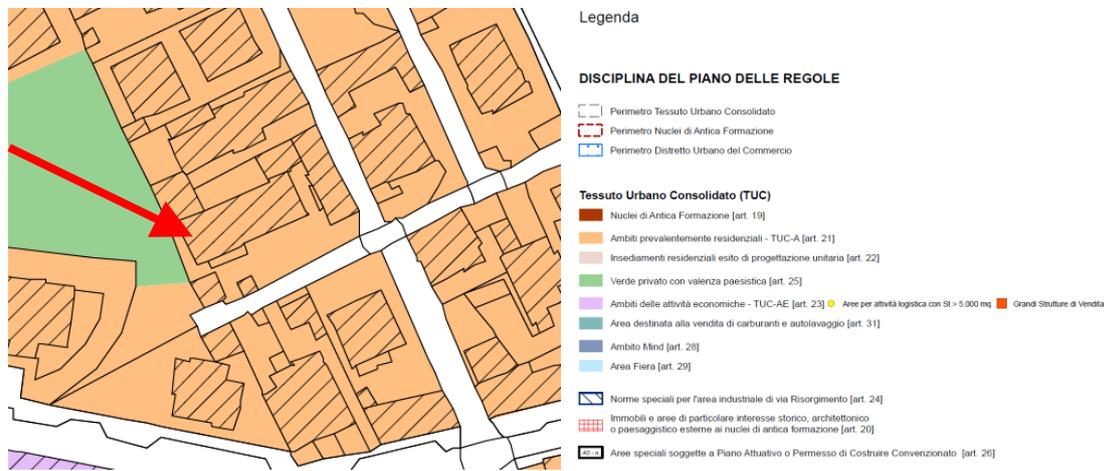
L'unità immobiliare ricade negli Ambiti prevalentemente residenziali - TUC-A [art. 21], come risulta dall'estratto della tavola, sotto riportata, relativa alla Classificazione in ambiti territoriali omogenei (PR.01):

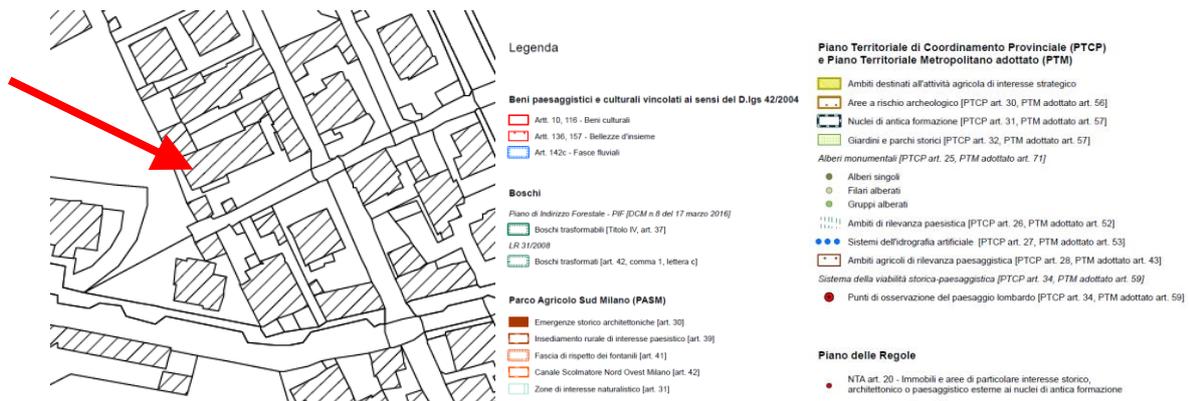
L'unità immobiliare non ricade in zona con tutela e vincolo paesistico e ambientale, come risulta dall'estratto della tavola, sotto riportata, relativa alla Carta delle tutele e vincoli paesistici e ambientali (PR.04.3):

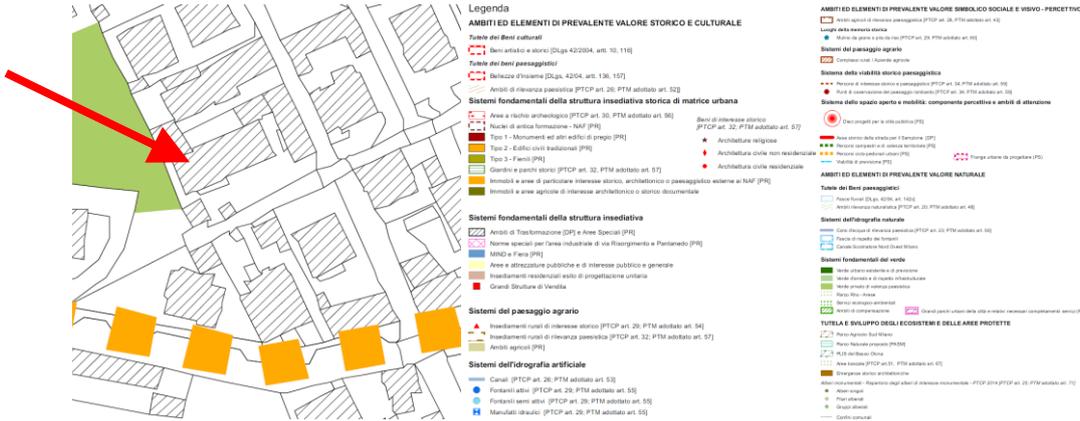
L'unità immobiliare non ricade in zona vincolata, come risulta dall'estratto della tavola, sotto riportata, relativa alla Carta del paesaggio (DP.02b):

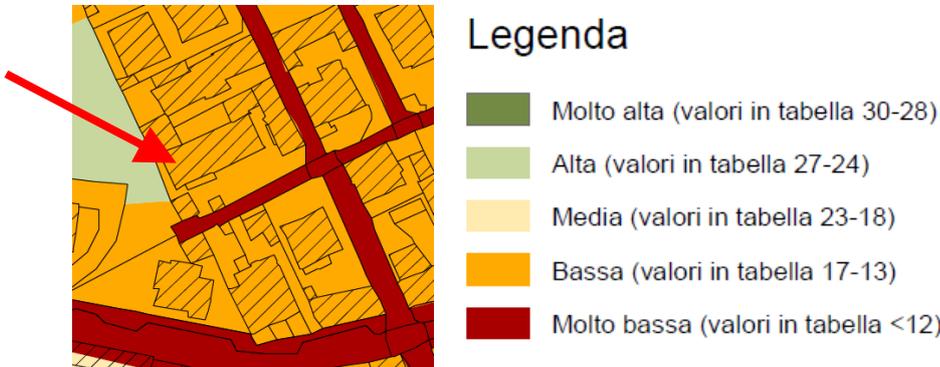
L'unità immobiliare ricade in zona a bassa sensibilità paesistica, come risulta dall'estratto della tavola, sotto riportata, relativa alla Carta della sensibilità paesistica (DP.03):
