Tribunale di Milano

RELAZIONE DI STIMA

LOTTO 1: unità immobiliare a uso abitazione con Box in Grezzago, via Lazio 5

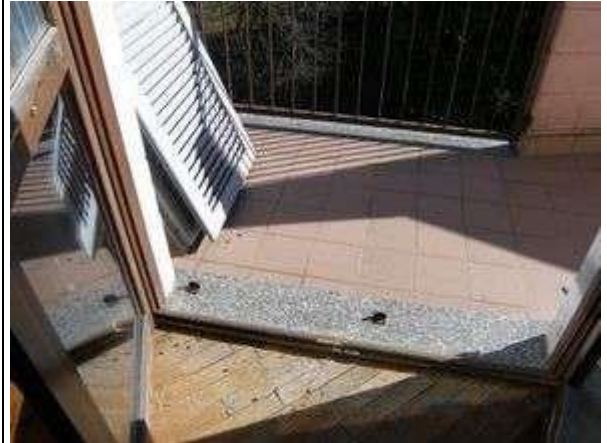
parquet al piano secondo da normale a molto scarso Pareti: intonaco normalmente tinteggiati normale ceramica nel bagno fino h porta normale

Dettaglio pavimento verso balcone piano 2

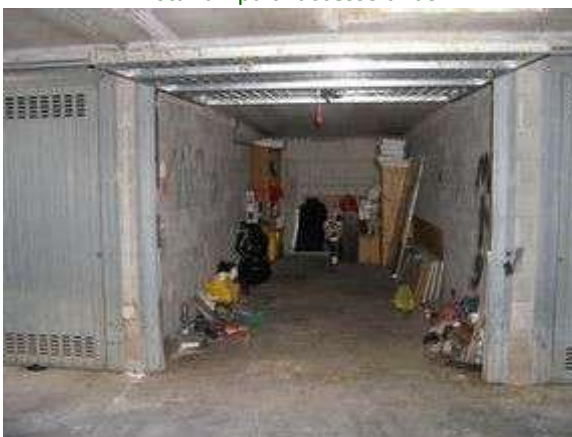
Condizioni generali del box: scarse

Vista interno box

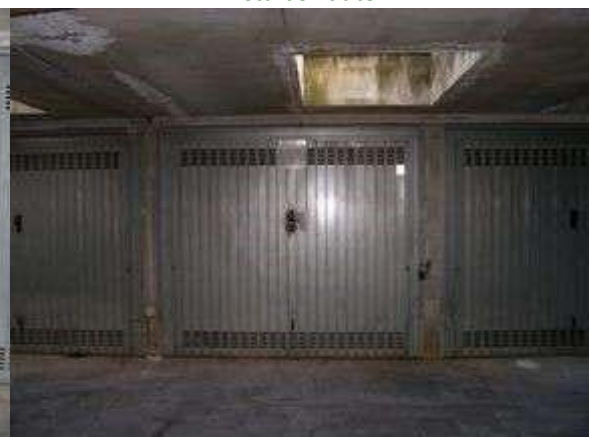
Serranda: basculante in metallo

scarso

Vista serranda box
