TRIBUNALE DI MILANO
III Sez. Civile
G.E.: Dott.ssa Silvia Vaghi

RELAZIONE DI STIMA

LOTTO UNICO

Unità immobiliare in Milano, via Padova n. 191

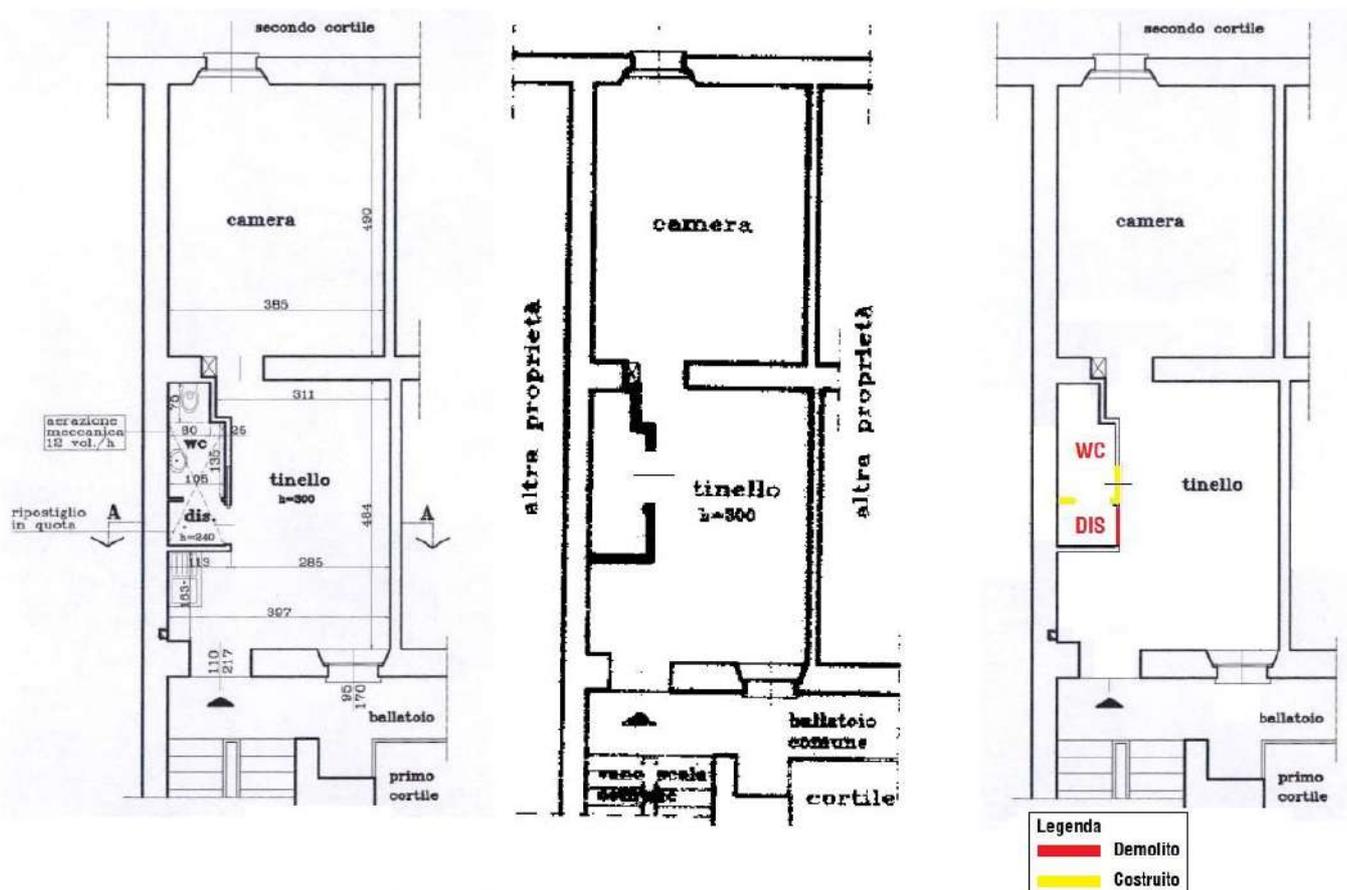
- Demolizione del tramezzo divisorio e rimozione della porta che formavano il disimpegno del servizio igienico
- Realizzazione di nuovo varco di accesso dotato di porta al servizio igienico
- Mancata realizzazione del ripostiglio in quota previsto nel disimpegno del servizio igienico

- Demolizione del tramezzo divisorio e rimozione della porta che formavano il disimpegno del servizio igienico
- Realizzazione di nuovo varco di accesso dotato di porta al servizio igienico
- Mancata indicazione del ripostiglio in quota previsto nel disimpegno del servizio igienico

Pratica edilizia 12.626.176/2001 del 05/04/2001
 Estratto Tavola 1
 Pianta di progetto

Estratto Planimetria catastale
 Stato di fatto rilevato in data 19.07.2021

Estratto tavola 1
 Comparazione tra stato assentito (pianta progetto) e rilievo effettuato dal PE in data 19.07.2021

Al fine di eseguire la regolarizzazione edilizia e catastale, considerato che alcune opere di modifica non sono conformi al regolamento d'igiene del Comune di Milano, sarà necessario procedere al ripristino dell'ultimo stato assentito come da pratica edilizia presentata al Consiglio di Zona 2 del Comune di Milano PG 12.626.176/2001 del 05/04/2001, come segue:

- Chiusura dell'attuale varco di accesso al servizio igienico
- Formazione di nuovo varco di accesso al servizio igienico e installazione di porta da interno
- Formazione disimpegno servizio igienico mediante edificazione di spallette in muratura e installazione di serramento di separazione
- Formazione ripostiglio in quota in corrispondenza del disimpegno del servizio igienico

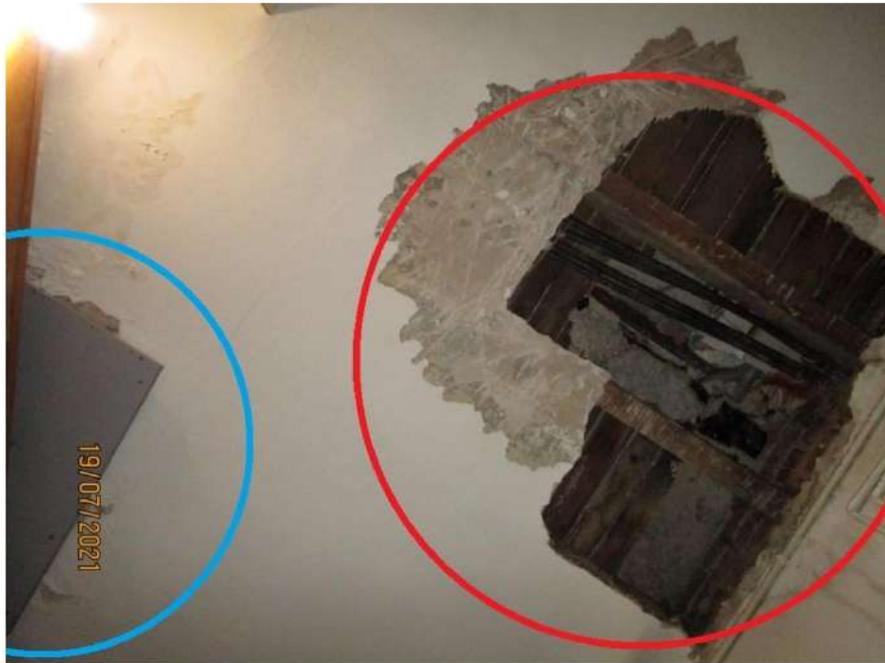
Nel corso del sopralluogo, all'interno del locale soggiorno, si è riscontrata la presenza di porzioni di plafone distaccate con "messa in luce" dei travetti della soletta interpiano e dell'assito del pavimento dell'appartamento sovrastante

Vista plafone
Locale soggiorno
Rilievo 19.07.2021

Si precisa che nel corso del sopralluogo è stato rilevato che presumibilmente il danno di cui si prevede il ripristino possa essere causato da impianti di carattere privato e/o condominiale. In tal caso potrebbero essere di interesse (parti private e/o condominiali) anche delle polizze di coperture assicurative

Alla luce di quanto sopra indicato ed evidenziato nella fotografia, il sottoscritto PE, ai fini del ripristino di dette porzioni di plafone, prevede le seguenti lavorazioni:

- Preparazione degli ambienti di lavoro e delle parti comuni mediante posa di idonei teli di protezione per tutta la durata dei lavori, oltre la rimozione, pulizia e sanificazione a fine lavori
- Apertura della porzione di intonaco ammalorata
- Posa di rete porta intonaco da ancorare ai travetti
- Formazione di intonaco su rete precedentemente posata
- Rasatura della parte interessata dal ripristino
- Tinteggiatura intero plafone

Sommano totale costi stimati (oltre oneri e accessori): circa € 1.500,00
