RG 14483/2021 VG

PERIZIA GIURATA RELATIVA AD INCARICO DI CTU DI STIMA IMMOBILIARE
CONFERITO IN DATA 26/04/2022 DAL SIG. GIUDICE TUTELARE DR.SSA ILARIA
MAZZEI DEL TRIBUNALE CIVILE DI MILANO - SEZIONE VIII, PER LA STIMA DI UNA
UNITA' IMMOBILIARE SITA IN MILANO VIA VAL TROMPIA 34 – PIANO TERRENO E
INTERRATO, DI PROPRIETA' ██████████ ██████████, CENSITA AL CATASTO
FABBRICATI DI MILANO AL FOGLIO 10, PARTICELLA 63, SUBALTERNI 702 E 703.

L'edificio condominiale di Via Val Trompia 34 al Quartiere Vialba

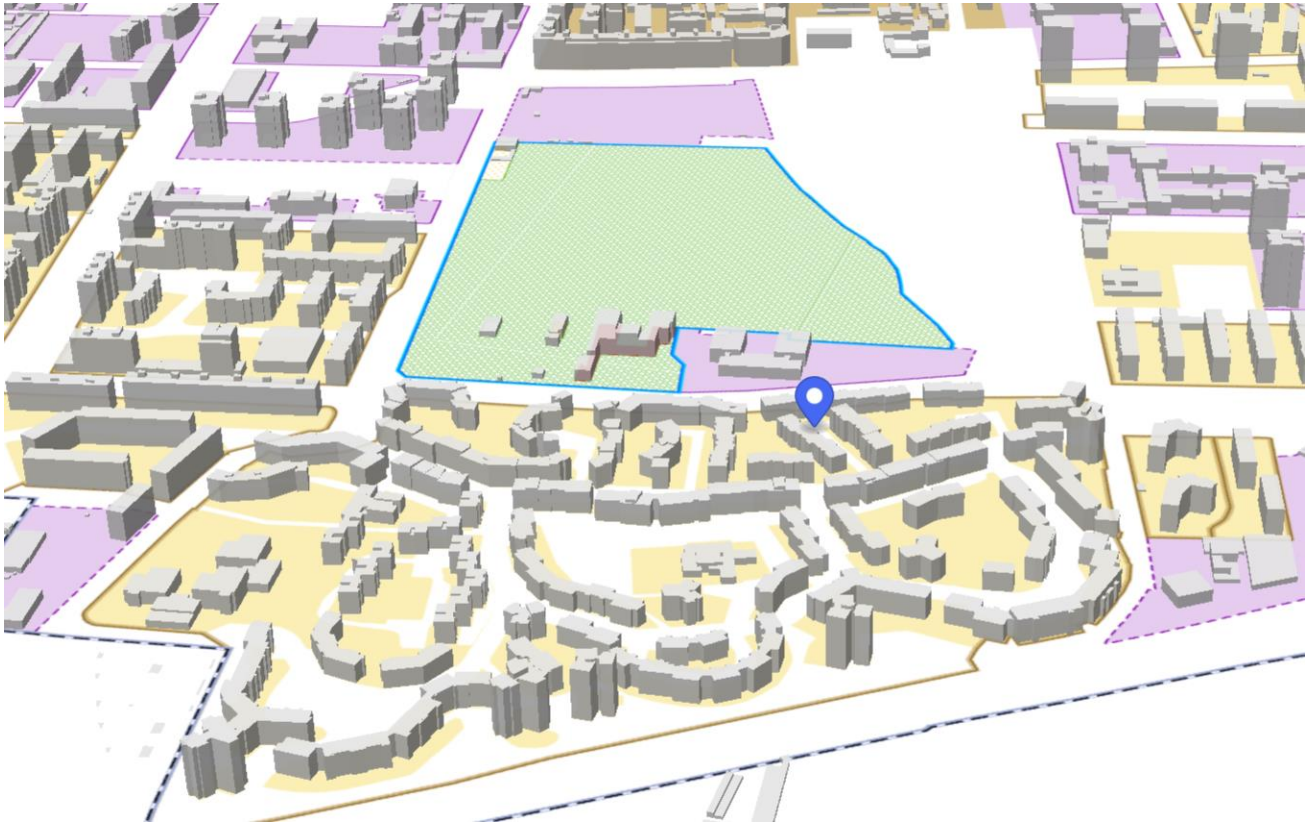
8.3 . Note sulla conformità urbanistica: il Piano delle Regole del vigente PGT, definitivamente approvato dal Consiglio Comunale il 14/10/2019 con delibera n. 34 e pubblicato sul BURL in data 05/02/2020 classifica l'immobile di Via Val Trompia 34 in ambito "NAF – Nuclei di Antica Formazione" disciplinati dall' art. 19 NTA nell'ambito dei

“Tessuti urbani a impianto aperto” di cui all’art. 21.3 NTA. come da stralcio che si riporta. In particolare, per l’unità immobiliare oggetto della presente stima, gli interventi ammessi sono ragionevolmente limitati alla manutenzione ordinaria, straordinaria, risanamento conservativo, ai sensi dell’Art.3, comma 1 DPR 380/2001, non essendovi possibilità di ampliamento della superficie lorda di pavimento (slp).
