Tribunale di Milano

PROCEDURA DI ESECUZIONE IMMOBILIARE

RG. 35/2021

RELAZIONE DI STIMA

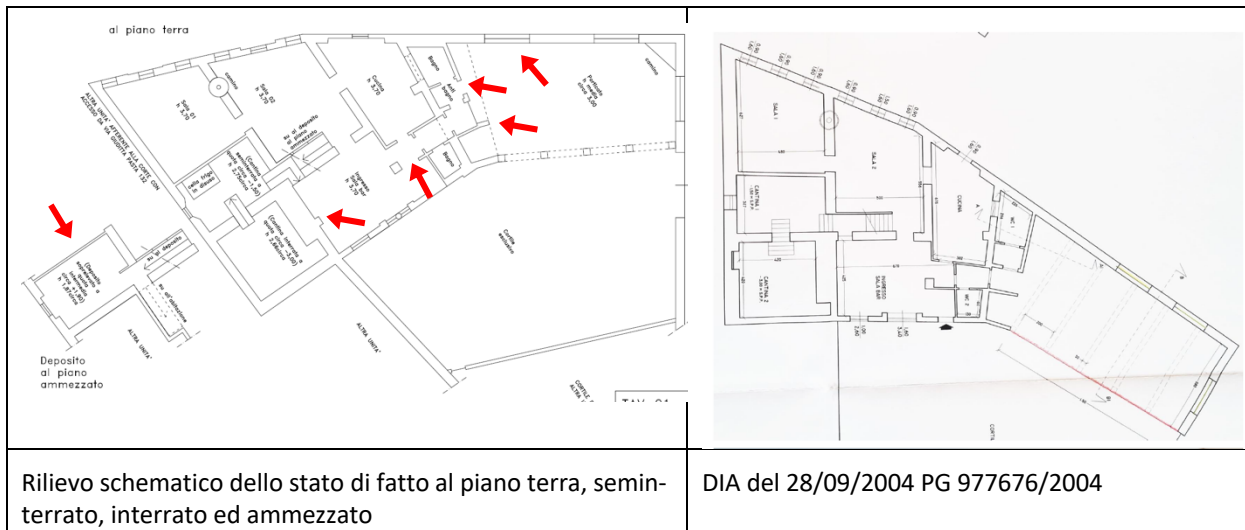
1. difforme disposizione di tavolati interni con formazione di nuovi vani di passaggio e di setti murari nell'unità commerciale al piano terreno e lievi variazioni nelle finestre del muro del locale porticato;
2. in loco si rileva la presenza di un locale deposito al piano ammezzato, direttamente collegato all'unità commerciale, che non è riportato nella documentazione edilizia consultata e nemmeno nella scheda catastale vigente;
3. mancanza del disimpegno dotato di porte tra il bagno ed il locale in cui si preparano i cibi e presenza di porte di ampiezza inferiore allo standard normativo, ai sensi del punto 4.1.1 e punto 8.1.1 del DM 236 del 1989, nell'abitazione al piano primo.

Per maggiore chiarezza, nella grafica che segue, si riporta il raffronto tra lo stato di fatto

sommariamente rilevato e l'ultimo titolo edilizio valido, al fine di evidenziare le difformità di maggior rilievo.

Le difformità di cui al punto 3) sono primarie poiché di carattere igienico ed ergonomico e, pertanto, si ritiene che non siano sanabili, ma dovranno essere eliminate con idonei lavori di adeguamento.

Le difformità di cui al punto 1), per quanto non in contrasto con le vigenti norme igieniche e di settore, sono di natura secondaria e potranno essere sanate.

Pertanto, a parere dello scrivente e salvo diversa interpretazione del funzionario comunale preposto, qualora, nel quadro dei vari lavori di adeguamento e ripristino già necessari, dovesse ritenersi utile integrare anche le difformità di cui al punto 1), sarà necessario depositare una pratica di SCIA a sanatoria con il pagamento di una sanzione valutabile circa € 1.000,00.
