PROCEDURA DI ESECUZIONE IMMOBILIARE

RG. 1245_2021

RELAZIONE DI STIMA

LOTTO 1: unità immobiliare in Rozzano con vano uso sgombero, cantina e box, via Pavese 137

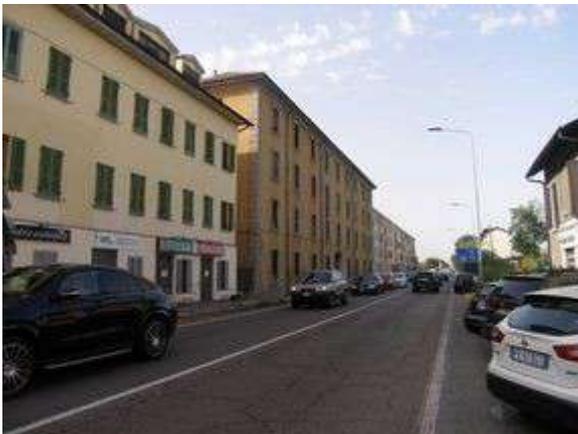
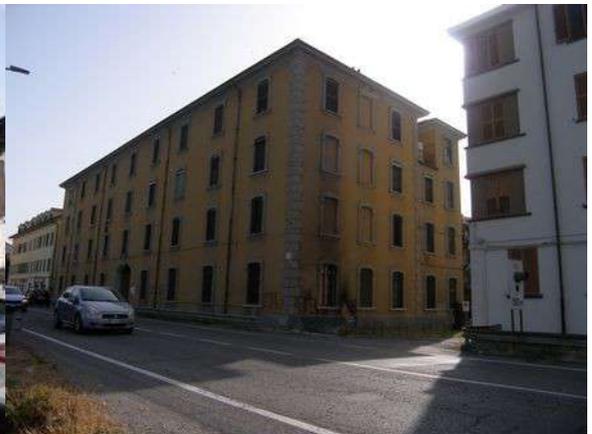
Condizioni generali dello stabile: mediocri

Vista immobile su via Pavese

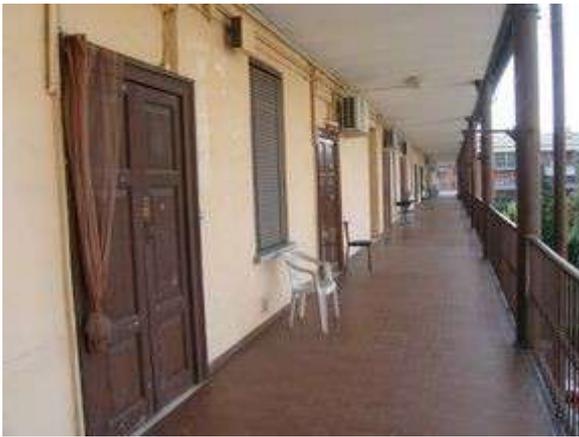
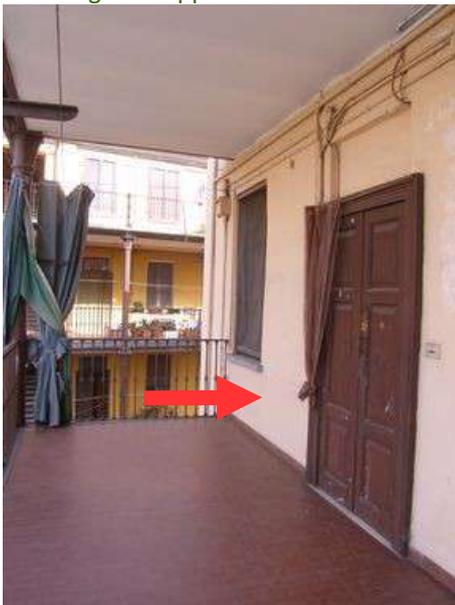
Vista ingresso appartamento su ballatoio

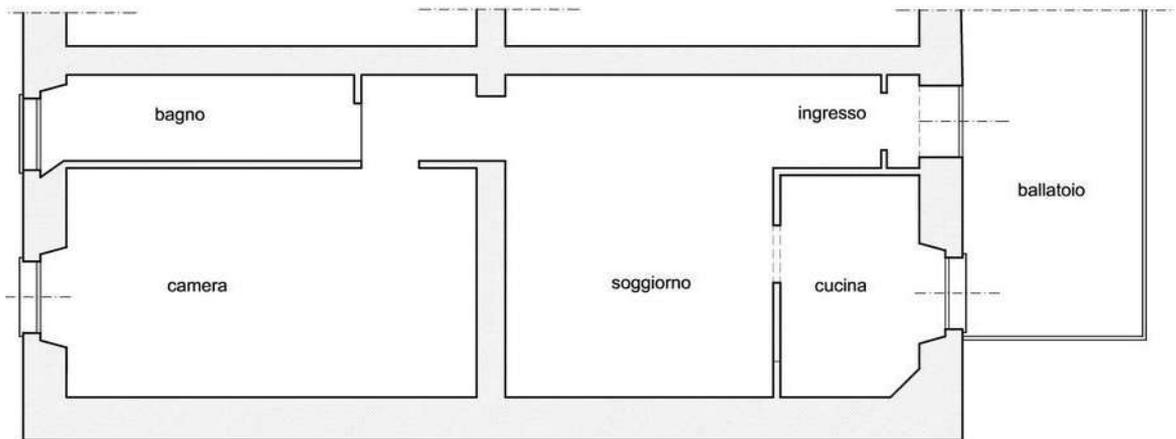
PLANIMETRIA APPARTAMENTO

Appartamento al piano secondo composto da ingresso, cucina, soggiorno, disimpegno, camera e bagno, con vano sgombero sul pianerottolo e pertinente cantina al piano seminterrato

Altezza dei locali: mt 3,30, mt 2,23 ingresso

scarse

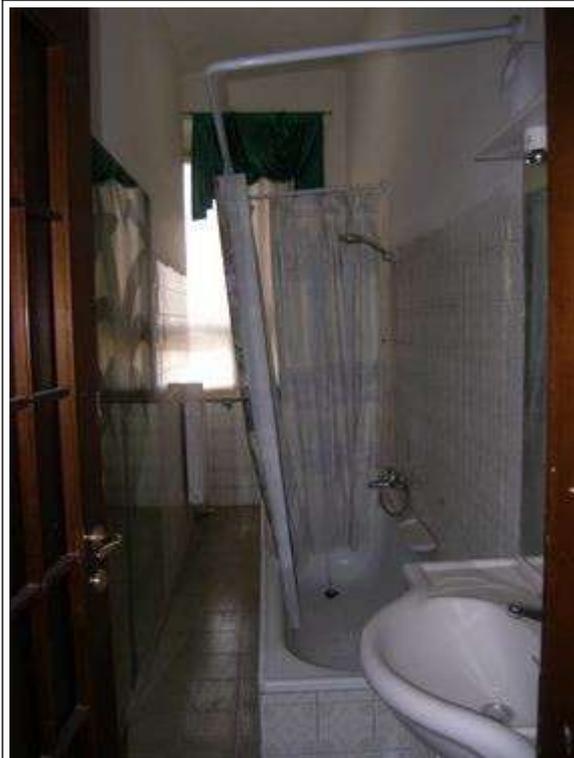
Pavimento e rivestimento bagno: piastrelle in ceramica h 2,00 mt

scarso

Vista bagno

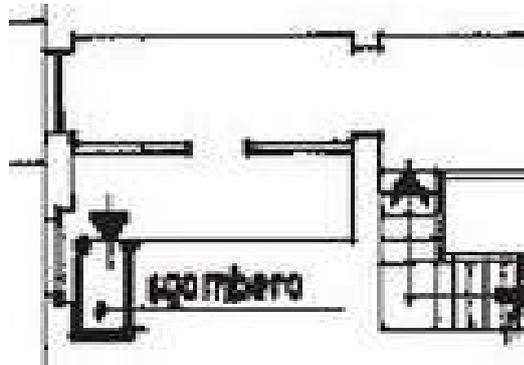
PLANIMETRIA LOCALE DI SGOMBERO (come da ri catastale)

Vano al piano secondo composto da un armadio posto in locale comune adiacente vano scala, originariamente adibito a bagno

Porta ingresso locale: assente	molto scarso
Serramento locale: ferro e vetro	scarso
Pavimento locale: in cemento	molto scarso
Solaio a voltine in tavelle intonacate e travi in acciaio	molto scarso
Anta vano: a battente anta unica in legno	molto scarso
Condizioni generali del locale	Molto scarse

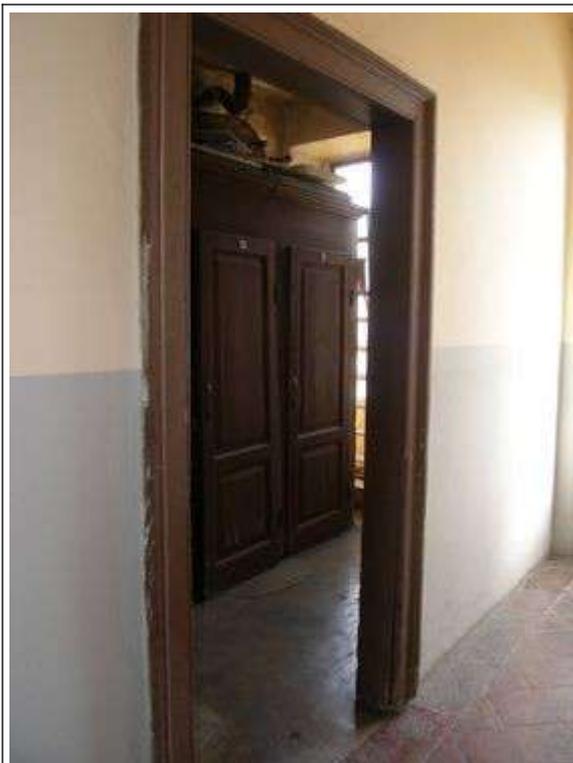
Vista ingresso vano di sgombero

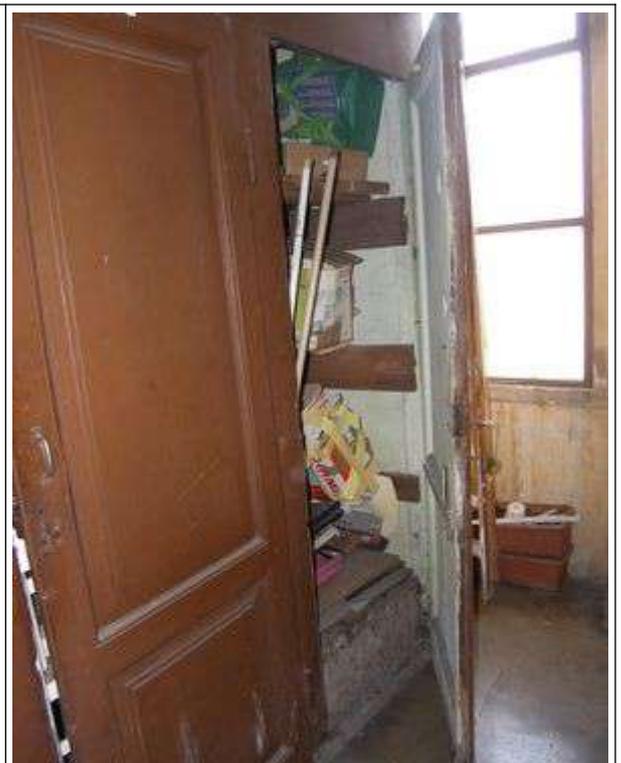
Vista vano di sgombero

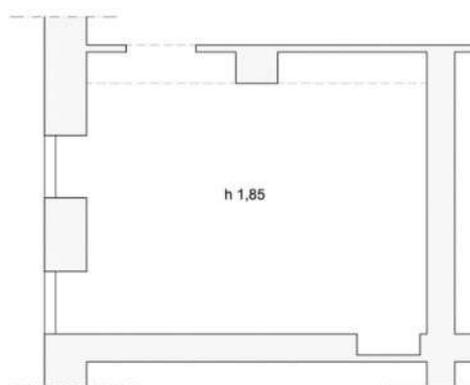
PLANIMETRIA CANTINA

Vano cantina al piano seminterrato

Solaio a voltine in tavelle intonacate e travi in acciaio

Bocche di lupo con griglie in metallo e inferriate

molto scarse

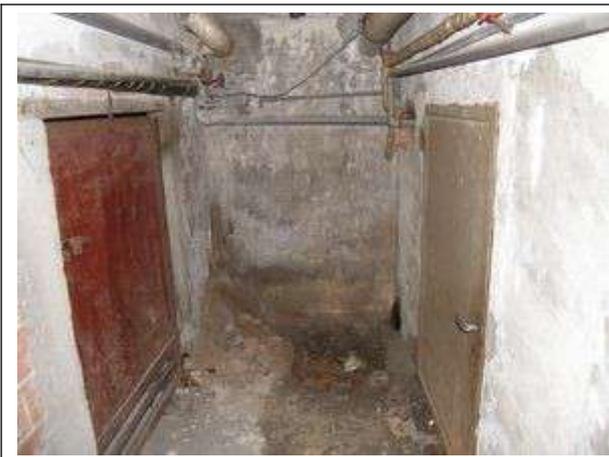
Porta ingresso locale: in ferro

molto scarso

Vista ingresso cantina

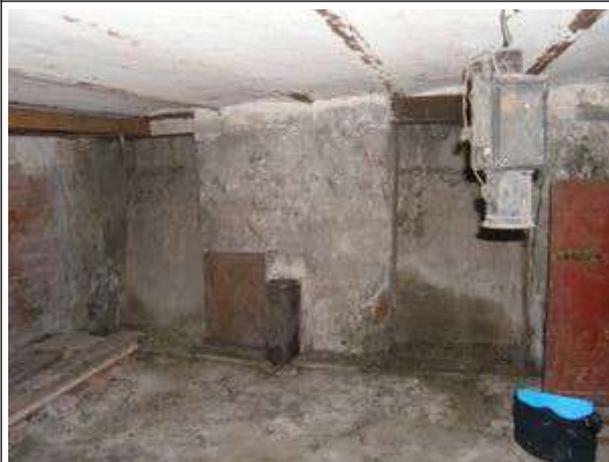
Vista cantina verso bocche di lupo

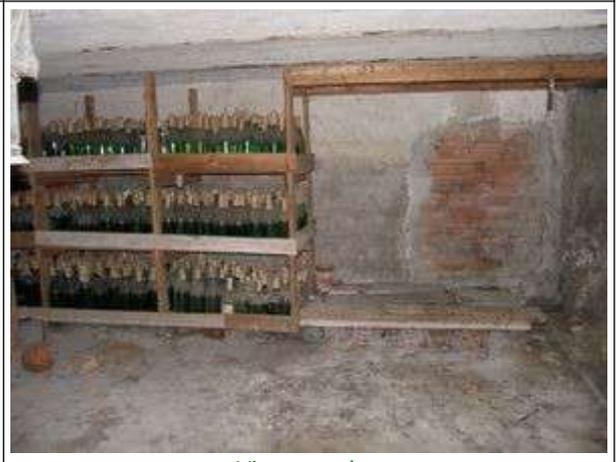
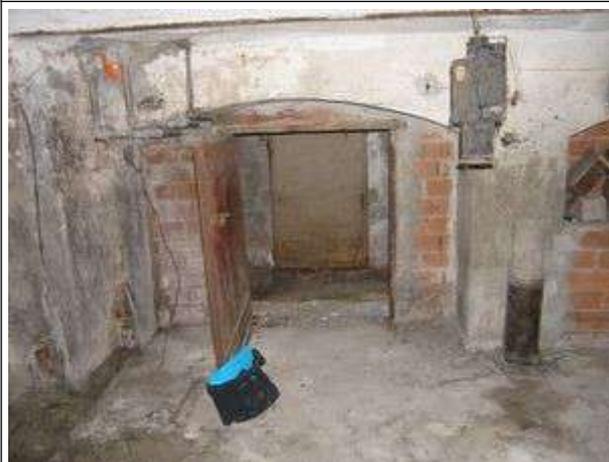
Pareti: mattoni intonacati

Pavimento locale: in cemento

Vista cantina

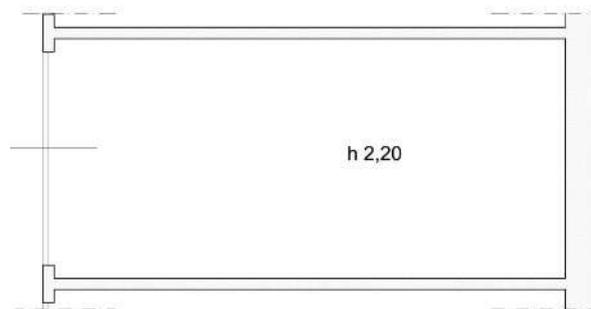
PLANIMETRIA BOX

Edificio di 1 piano fuori terra a destinazione box

- struttura: mattoni e ca;
- copertura: piana in cemento; non rilevabile
- serranda: in ferro; scarso
- pavimento: cemento; molto scarso
- pareti interne: a intonaco; molto scarso

Box al piano terra composto da un vano, identificato al n. 7

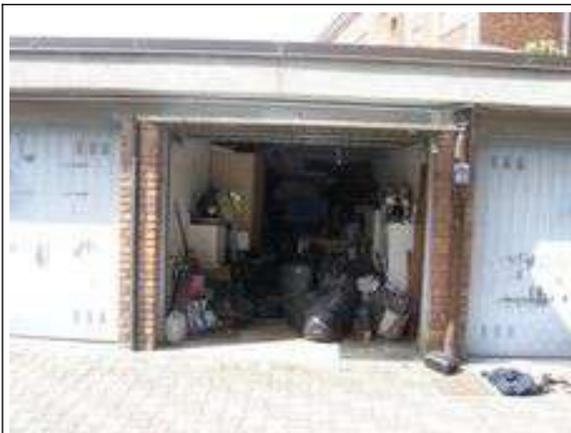
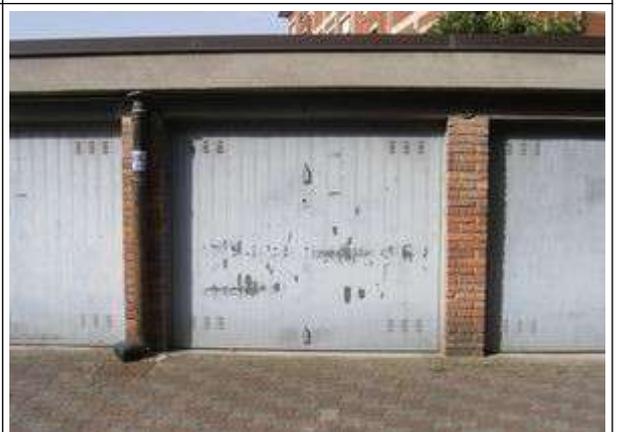
Vista box

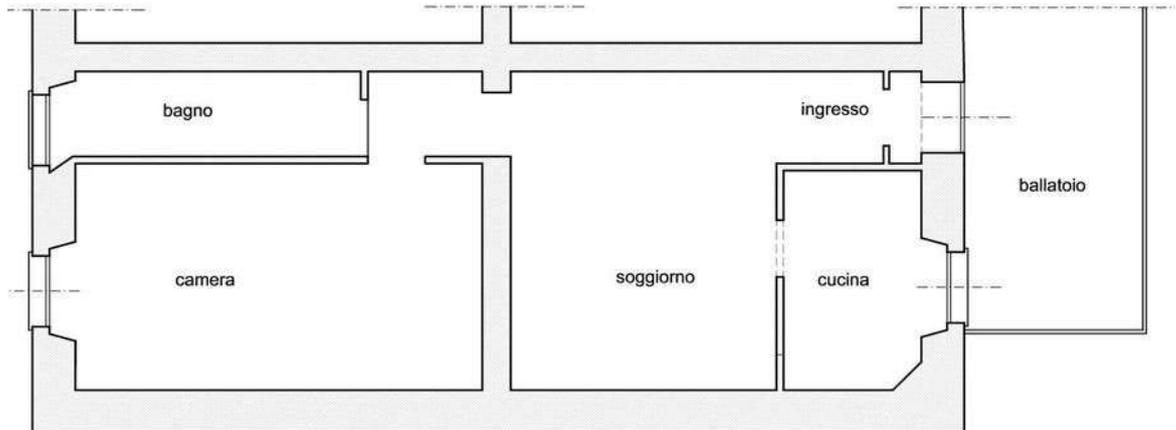
PLANIMETRIA STATO DI FATTO APPARTAMENTO

Opere: eliminazione del vano di ingresso

Costi di regolarizzazione comprese spese tecniche e diritti, salvo diverse determinazioni degli uffici competenti compresi tra € 3.000,00 euro e € 5.000,00 euro

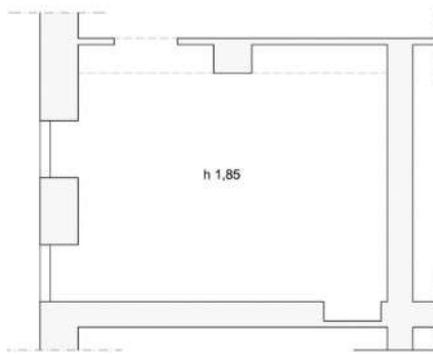
PLANIMETRIA STATO DI FATTO CANTINA

Da planimetria allagata alla domanda di Concessione edilizia in sanatoria n 129 del 19/02/1986 la Cantina risulta CONFORME, salvo lievi difformità grafiche

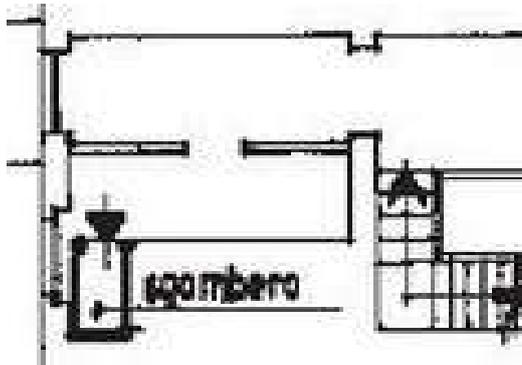
PLANIMETRIA STATO DI FATTO VANO SGOMBERO come da planimetria catastale

Da planimetria allagata alla domanda di Concessione edilizia in sanatoria n 129 del 19/02/1986 la Cantina il vano di sgombero risulta CONFORME, salvo lievi difformità non rilevabili dalla sottoscritta

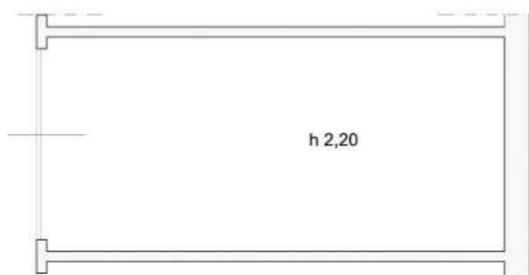
PLANIMETRIA STATO DI FATTO BOX

Si ipotizza in via cautelativa la redazione di una pratica edilizia a sanatoria che attesti lo stato di fatto dell'immobile

Costi di regolarizzazione comprese spese tecniche e diritti, salvo diverse determinazioni degli uffici competenti € 2.500,00 euro

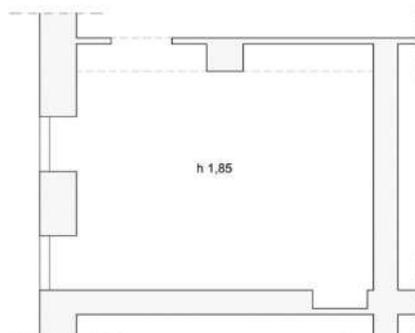
PLANIMETRIA STATO DI FATTO CANTINA

Lo stato di fatto rilevato della cantina, alla data del sopralluogo, risulta:
CONFORME alla planimetria catastale, salvo lievi difformità grafiche

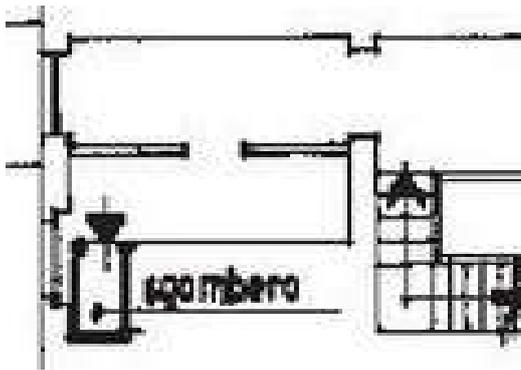
PLANIMETRIA STATO DI FATTO VANO SGOMBERO come da planimetria catastale

Lo stato di fatto rilevato del vano sgombero, alla data del sopralluogo, risulta:
CONFORME alla planimetria catastale, salvo lievi difformità grafiche

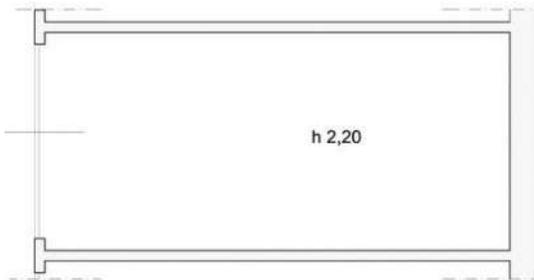
PLANIMETRIA STATO DI FATTO BOX

CONFORME alla planimetria catastale
