**TRIBUNALE DI MILANO**  
**PROCEDURA DI ESECUZIONE IMMOBILIARE N.R.G.: 1919/2018**

Indirizzo: **VIA LUIGI MERCANTINI N. 18**

Appartamento identificato catastalmente al Foglio **130** Mappale **121** Sub **34**

**APPARTAMENTO**  
**VIA LUIGI MERCANTINI 18 MILANO**

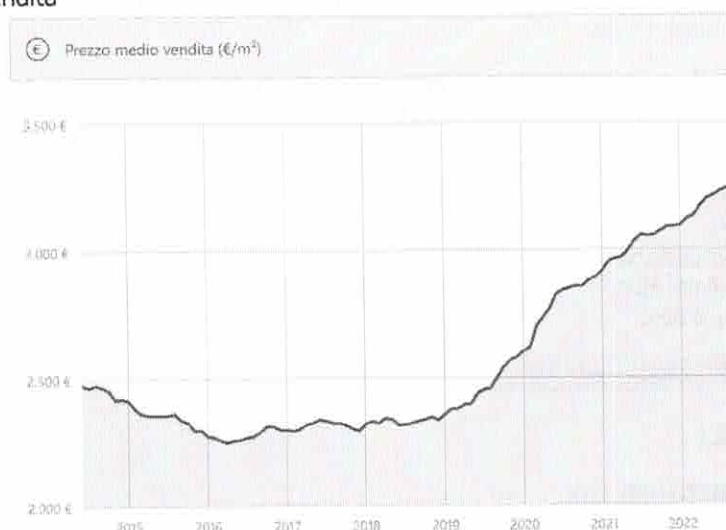
Il grafico seguente mostra l'andamento dei prezzi di vendita nel tempo di tutte le tipologie di immobili residenziali nella zona Affori, Bovisa, in vendita

A Settembre 2022 per gli immobili residenziali in vendita sono stati richiesti in media **€ 3.272 al metro quadro**, con un aumento del **7,10% rispetto a Settembre 2021** (3.055 €/m²). Negli ultimi 2 anni, il prezzo medio all'interno della zona Affori, Bovisa ha raggiunto il suo massimo nel mese di Settembre 2022, con un valore di **€ 3.272 al metro quadro**.
