**Tribunale di Milano**  
**PROCEDURA DI ESECUZIONE IMMOBILIARE**

**R.G.E. 475/2022**

**RELAZIONE DI STIMA**

LOTTO UNICO: unità immobiliare in Pessano con Bornago, Piazza Castello n. 31  
Appartamento posto al piano primo (2° f.t.) con vani S.P.P. non censiti al piano  
sottotetto (3° f.t.).

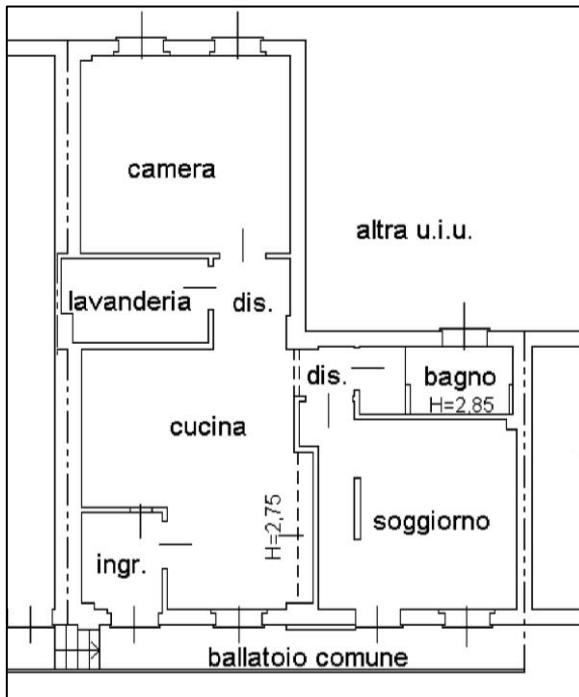
Fig. 1 - Planimetria catastale presentata 4.05.2021

Nel corso del sopralluogo sono state rilevate alcune difformità rispetto a quanto rappresentato nella planimetria catastale presentata in data 4.05.2021. Le difformità rilevate sono le medesime come descritte al precedente paragrafo 7.2 inerente la conformità edilizia

del bene e come rappresentate nelle figure n. 2 e 3 del presente paragrafo.

**Regolarizzabile mediante: DOCFA** per diversa distribuzione interna

Presentazione n. 1 DOCFA + diritti catastali: **Euro 750,00**
