INIZIO E SVILUPPO OPERAZIONI PERITALI

1)Descrizione dell'immobile oggetto di causa

Trattasi di fabbricato destinato alla residenza di tre piani fuori terra più soffitta nel sottotetto, con annesso deposito agricolo e relativa area di pertinenza, ubicato in Via Roiata nr. 56 a San Quirino, lungo la Strada Provinciale 31 che collega i capoluoghi di Roveredo in Piano e San Quirino.

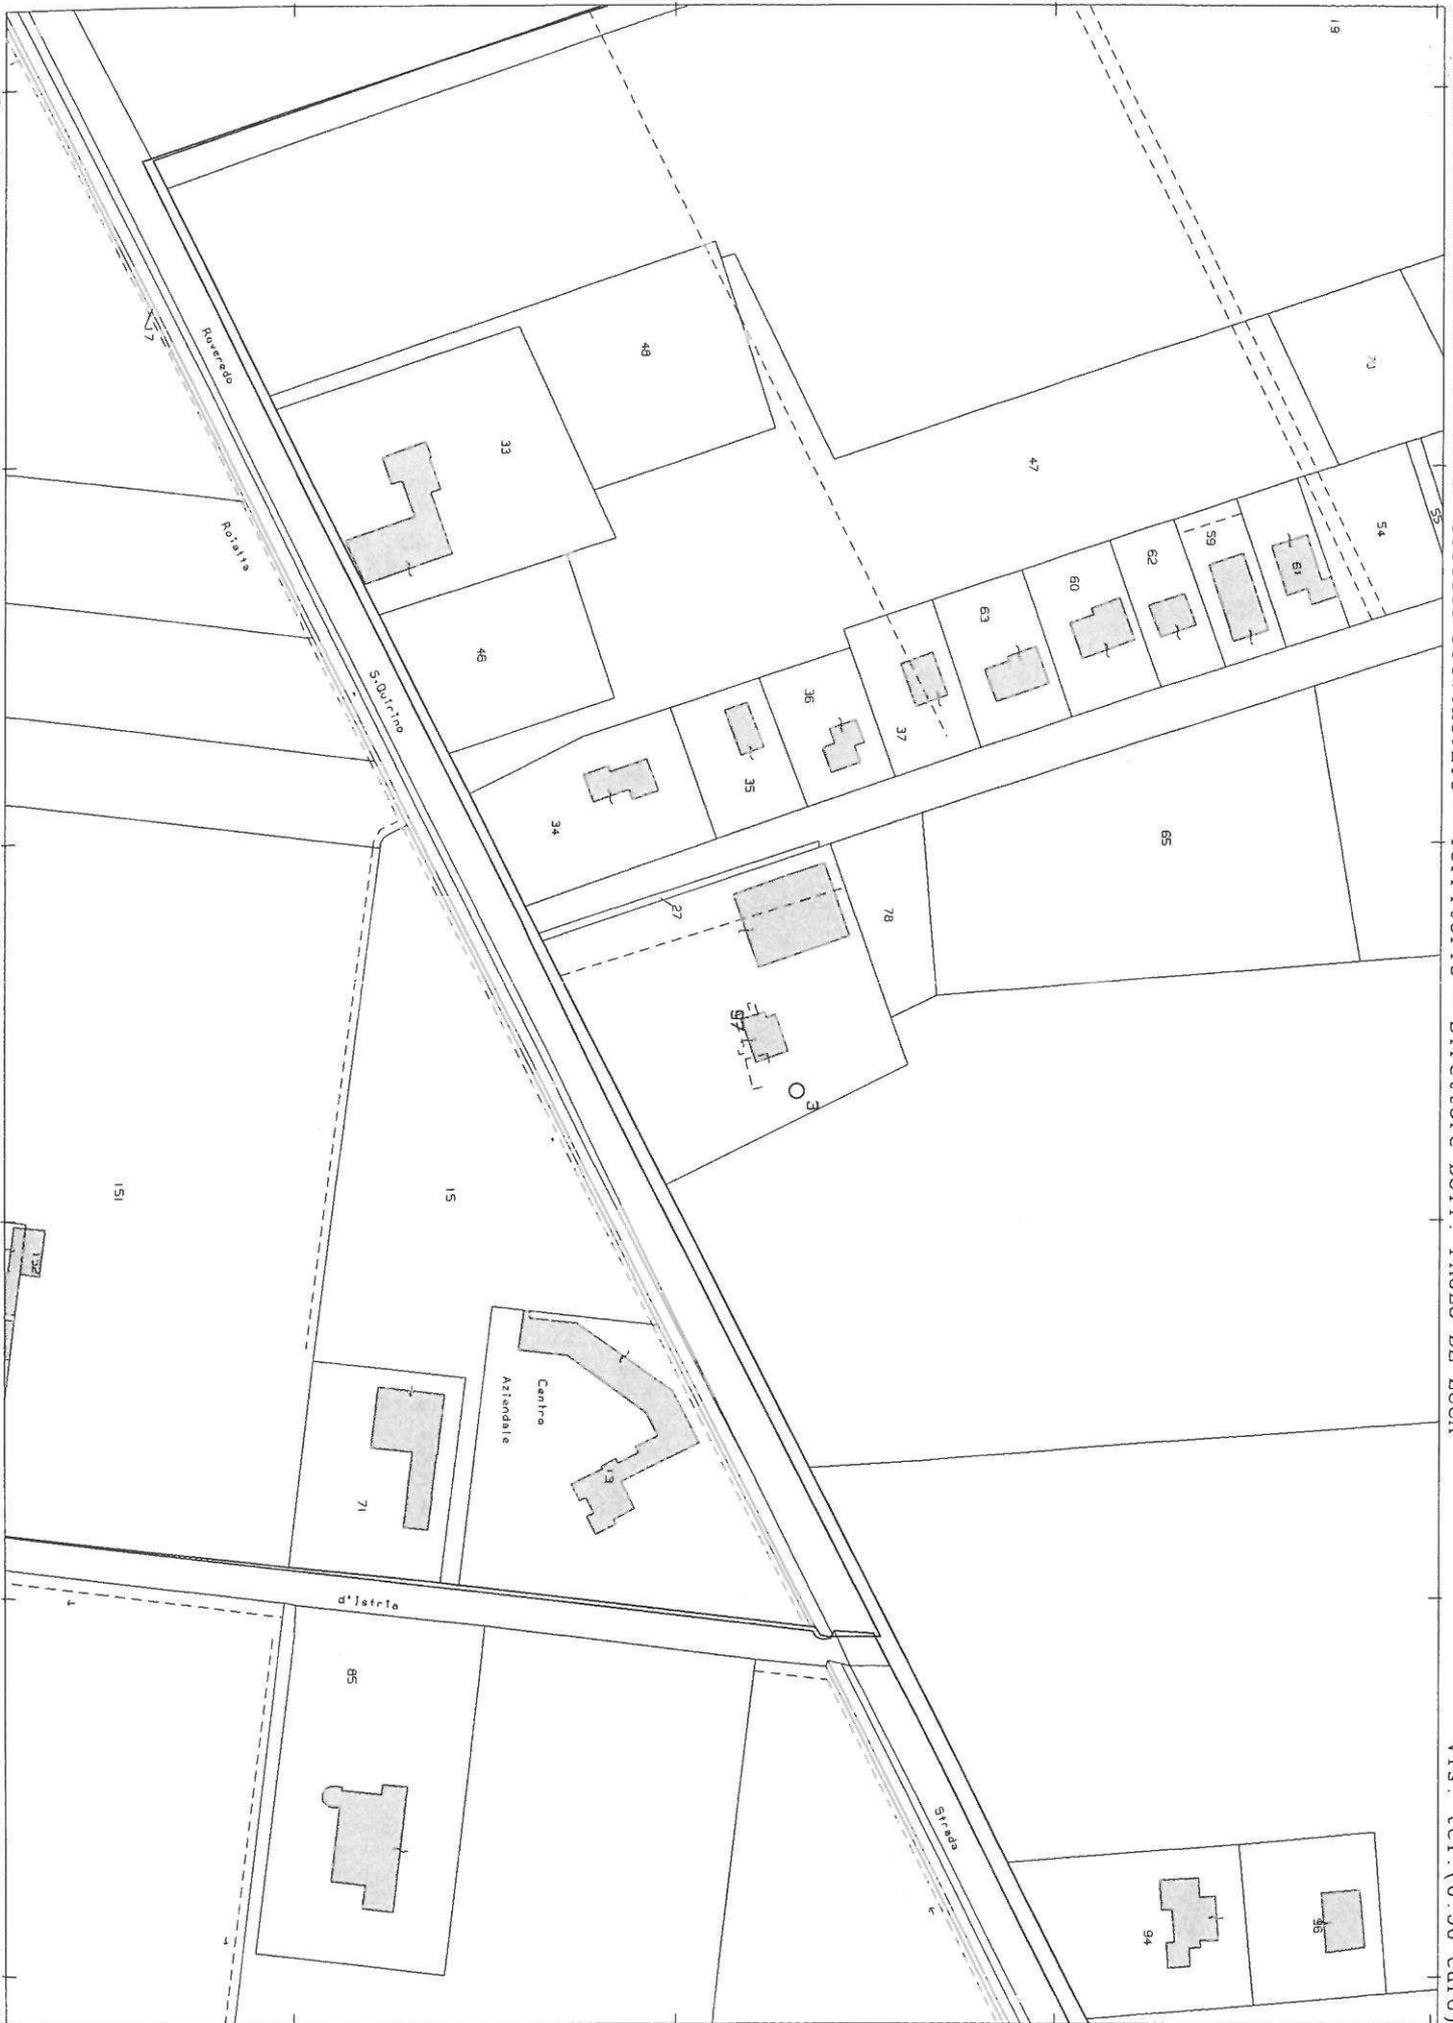
ELABORATO PLANIMETRICO

Dimostrazione grafica dei subalterni

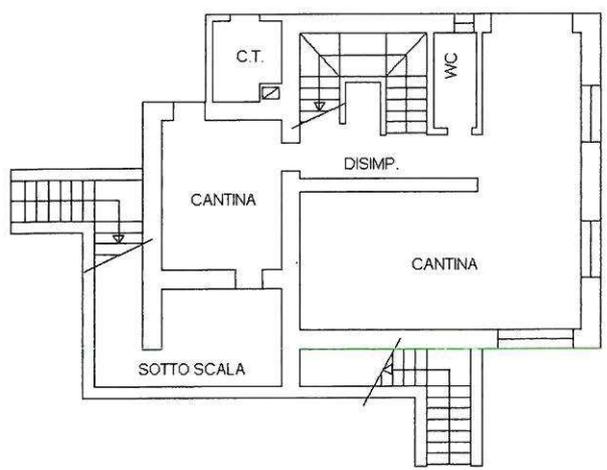
PIANTA PIANO TERRA
H=234

- Al piano terra (locali accessori) da : 2 cantine, sottoscala, wc, C.T., disimpegno con vano scala per accedere al piano primo, per una superficie lorda di mq. 110,00;
- Al piano primo (locali residenziali), accessibile anche da scale esterne, da : ingresso, cucina, soggiorno, disimpegno con vano scala, per una superficie di mq. 93,00 , nonché terrazza esterna di mq. 15,50 circa;
- Al piano secondo (locali residenziali), da 4 camere, bagno, disimpegno con vano scala, per una superficie di mq. 98,00, nonché terrazza di mq. 12,60;
- Al piano terzo (locali accessori), da : 2 soffitte, disimpegno con vano scala, per una superficie di mq. 98,00;

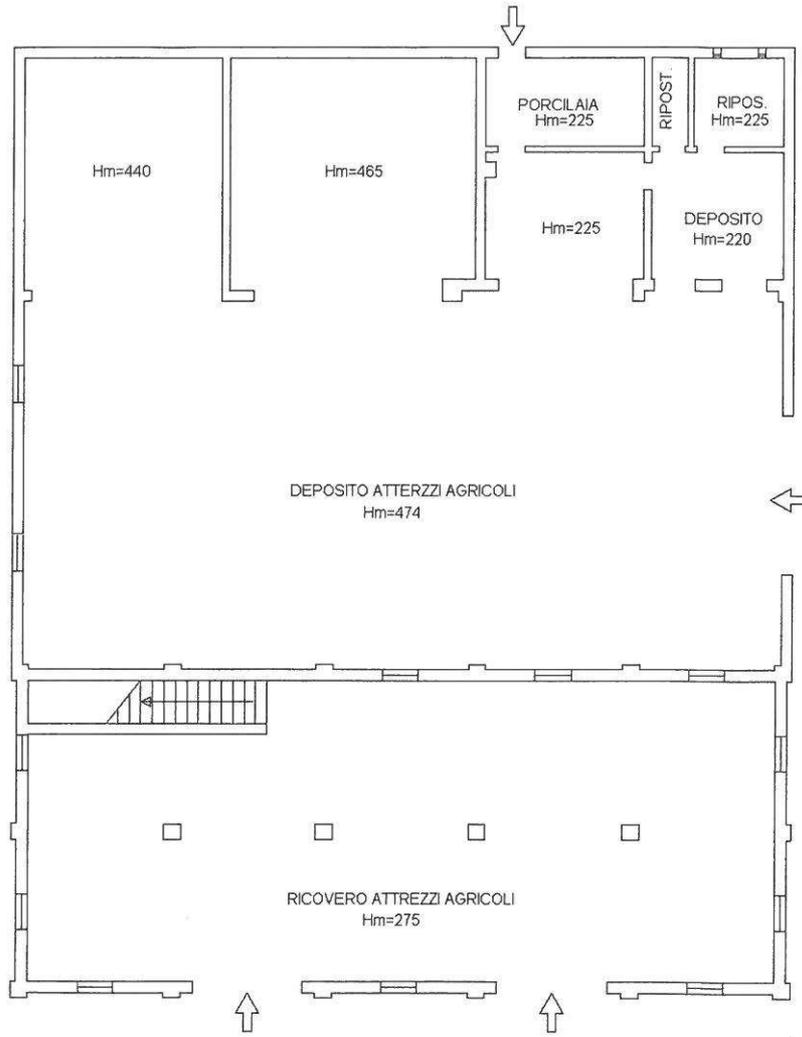
PIANTA PIANO TERRA

L'edificio, identificato con il map. 97 Sub. 2, posto a nord ovest a poca distanza dal fabbricato residenziale, è costituito da un capannone agricolo, di cui parte realizzata nella prima metà degli anni '50 e parte successivamente, composto su due livelli dei quali il piano terra utilizzato come ricovero attrezzi agricoli, annessi e porcaia, della superficie lorda di mq. 504,00 e da un piano primo utilizzato come granaio, di mq. 172,00.

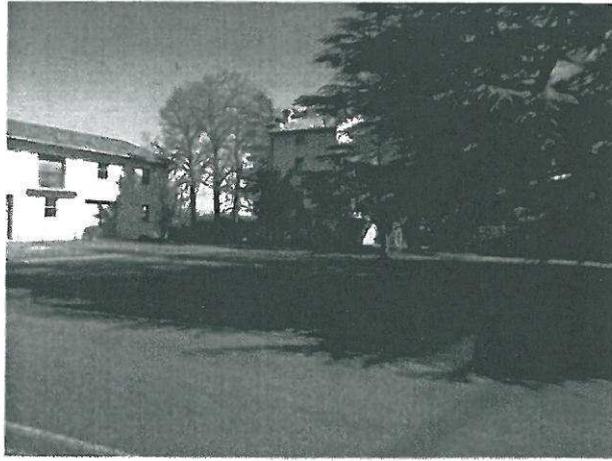
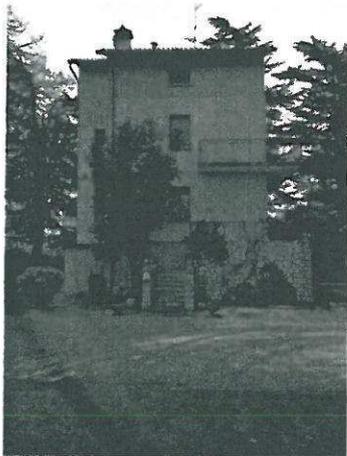
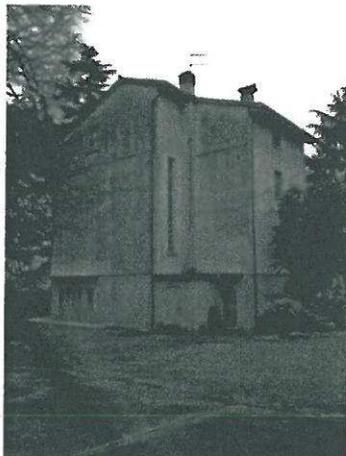
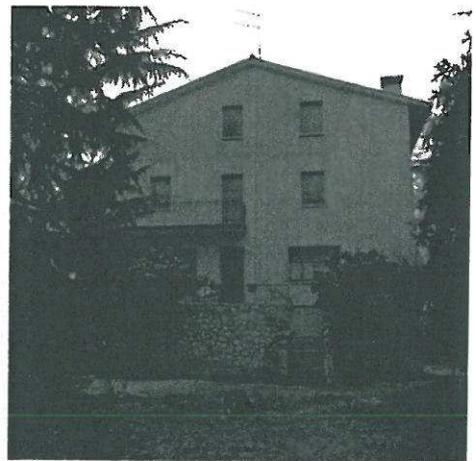
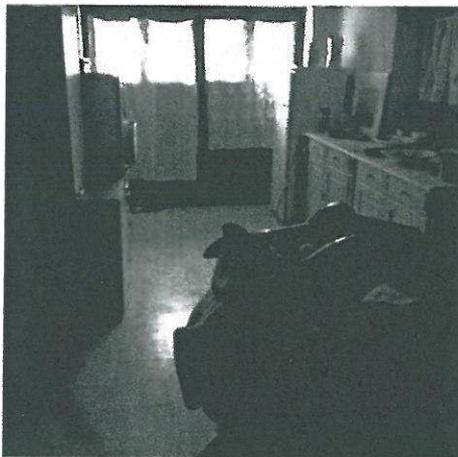
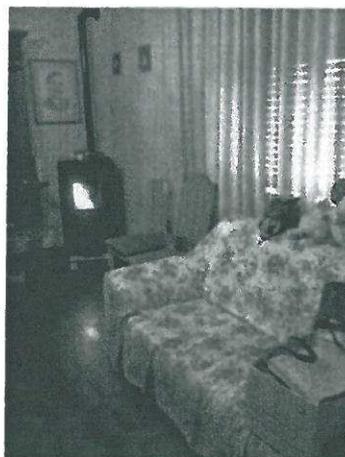
FOTO FABBRICATO RESIDENZIALE IN COMUNE SI SAN QUIRINO VIA ROIATA 56

L'edificio, risale alla metà degli anni '50 ed è stato oggetto di un intervento di manutenzione straordinaria nella metà degli anni '70, attualmente si presenta in mediocre stato manutentivo generale. Ha fondazioni continue in c.a., muratura in elevazione in mattoni di laterizio, solai di interpiano in latero - cemento, tetto a falde con travetti in calcestruzzo e tavelloni, manto di copertura in coppi.

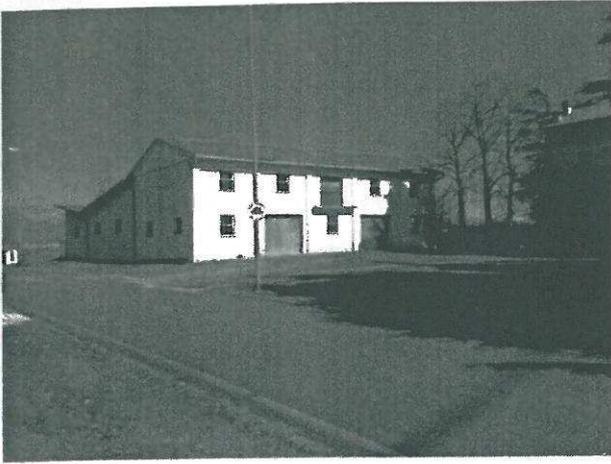
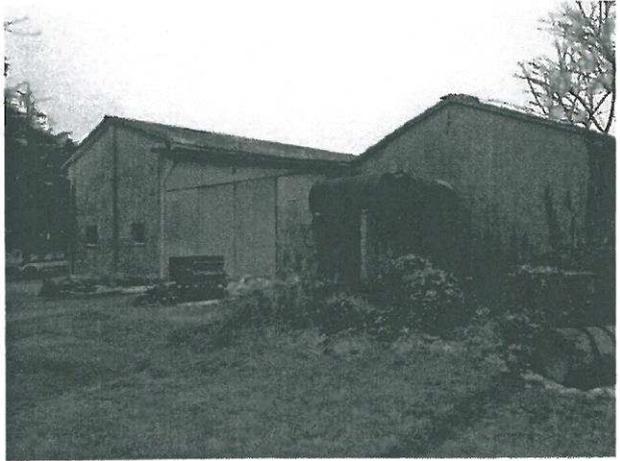
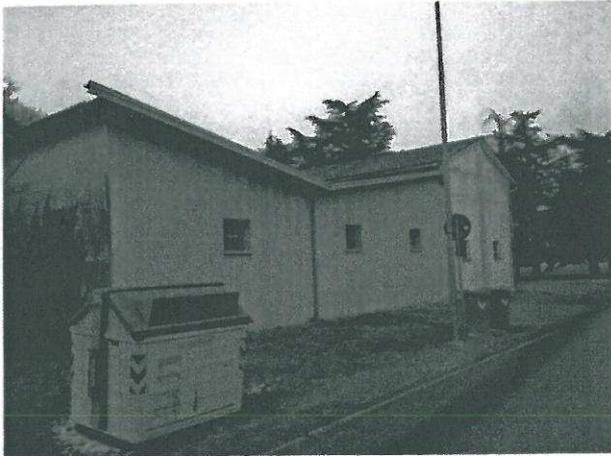
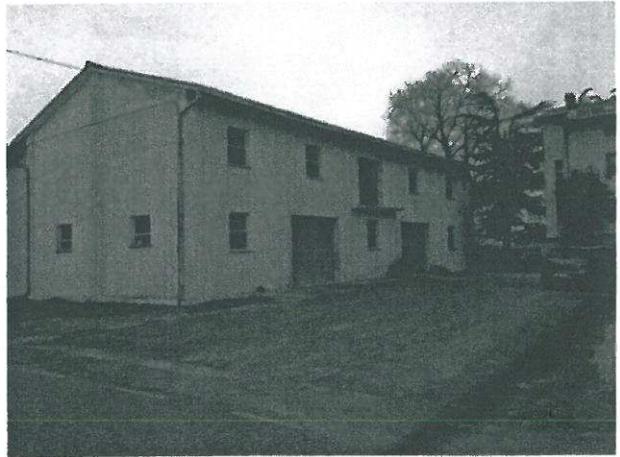
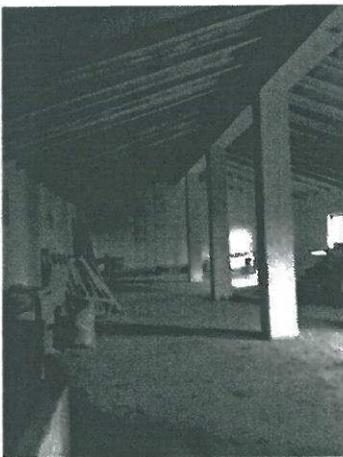
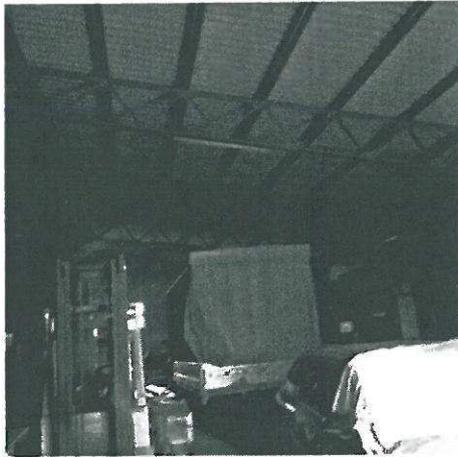
FOTO FABBRICATO ACCESSORIO IN COMUNE SI SAN QUIRINO VIA ROIATA 56

- Fondazioni continue in calcestruzzo armato;
- Struttura portante verticale in pilastri c.a. e muratura;
- Tetto a falde con struttura parte in travetti c.a. e tavelloni e parte con capriate in acciaio verniciato;
- Manto di copertura parte in coppi e parte in lastre di eternit;
- Murature di tamponamento in laterizio intonacate al civile;
- Pavimentazione in calcestruzzo;
- Serramenti in ferro con vetro semplice;
- L'impianto elettrico è su tubazioni esterne in pvc;
