# Tribunale di Milano

## PROCEDURA DI ESECUZIONE IMMOBILIARE

### RELAZIONE DI STIMA

LOTTO 1: unità immobiliare in Milano, viale Certosa 103

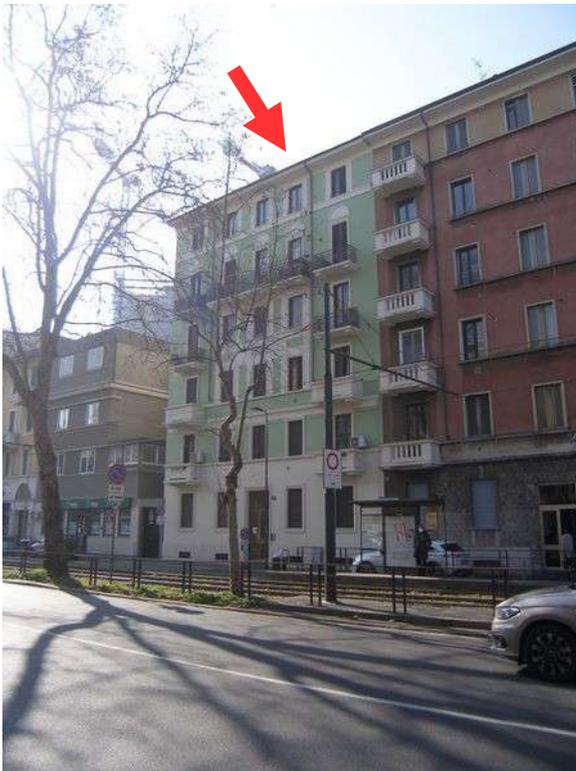
Vista prospetto su viale Certosa

- struttura: struttura mista in ca + tamponamenti in forato;
- facciate: rivestite con intonaco tinteggiato;
- solette: laterizio armato;
- cornici serramenti e fasce marcapiano: intonaco tinteggiato;
- balconi: soletta in ca, parapetti in muratura e in ferro verniciato;
- copertura: a falde in tegole tipo marsigliesi;

- portineria: non presente;
- condizioni generali dello stabile: buone, recentemente riqualificato

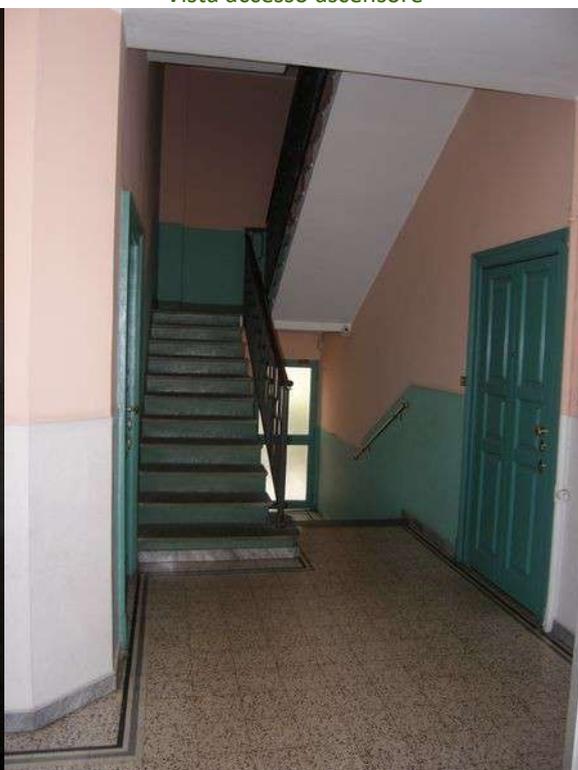
Vista vano scala

- serramenti: in legno;
- scuri: in legno;
- scala condominiale: in c.a., alzate in pietra tipo beola, pianerottoli in piastrelle in graniglia con cornice e motivo a decoro, parapetto in ferro verniciato, corrimano in legno, pareti a intonaco;

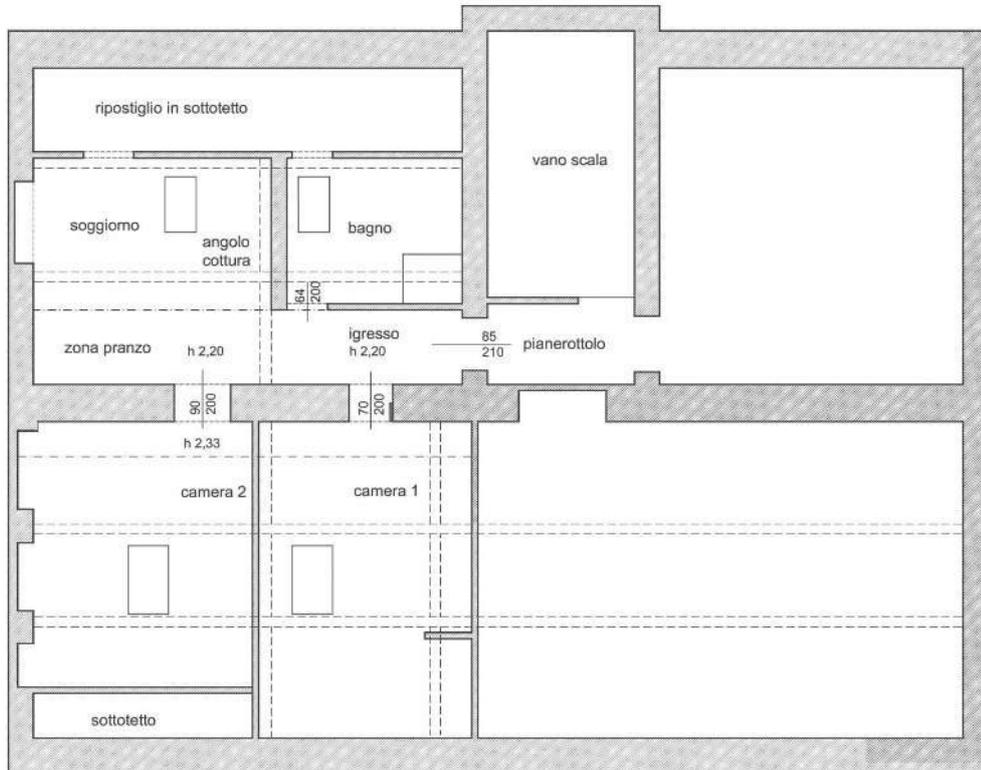
PLANIMETRIA APPARTAMENTO

Esposizione: mono affaccio Sud-Ovest	
Porta ingresso: a battente anta unica blindata	scarso
Porte interne: a battente anta unica in legno	mediocre
Serramenti: in falda, legno vetro singolo	molto scarso
Pavimento: piastrelle in cotto in ingresso soggiorno bagno	normale
parquet camera 1	mediocre
finto parquet camera 2	scarso
Pareti: intonaco tinteggiato	scarso
ceramica nei bagni h totale	normale
ceramica zona cucina h 1,50 mt	normale
Soffitti: normalmente tinteggiati con travi in legno a vista	mediocre
Impianto ACS e termico: caldaia a gas	non rilevabile
Termosifoni: alluminio	scarso
Impianto elettrico: sottotraccia	non rilevabile
Impianto idrico: sottotraccia	non rilevabile
Impianto citofonico: videocitofono (video non funzionante)	scarso
Altezza dei locali: mt 1,00/mt 2,20	
Condizioni generali del subalterno	scarse

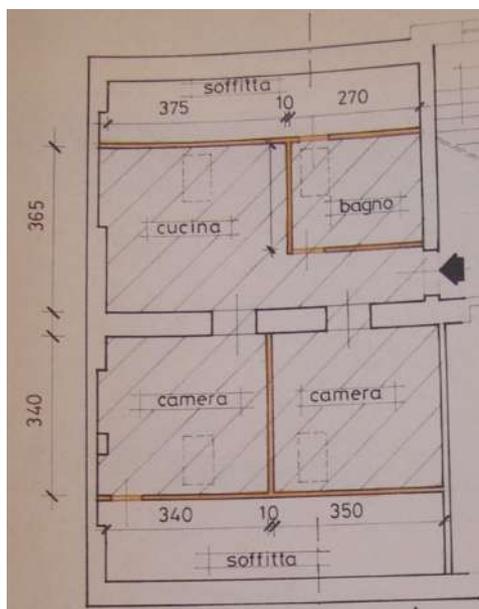
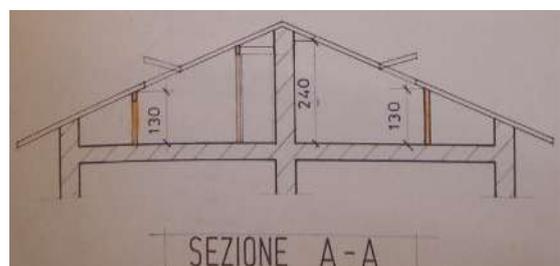
PLANIMETRIA LICENZIATA APPARTAMENTO  
Concessione edilizia in sanatoria n. 15.282

NON CONFORME alle tavole grafiche allegate alla Concessione edilizia in sanatoria n. 15.282 per quanto concerne l'**assetto distributivo** interno.

Le difformità consistono in: assenza porzione di parete di confine tra camera 1 e area solaio, diversa posizione parete di confine tra camera 2 e area solaio, apertura accesso ad area solaio dal soggiorno, diversa altezza zona ingresso camera 2 (mt 2,33 anziché 2,40), diversa altezza parete perimetrale soggiorno (h 1,155 mt anziché 1,30 mt), oltre a lievi difformità non rilevabili dalla sottoscritta.

Le **difformità** sono regolarizzabili mediante opere consistenti in: ripristino porzione di parete di confine tra camera 1 e solaio, ripristino parete di confine tra camera 2 e vano solaio nella posizione autorizzata, incluso vano di accesso allo stesso, chiusura accesso vano solaio dal soggiorno. Costi di regolarizzazione opere compresi tra 1.500,00 e 2.000,00 €

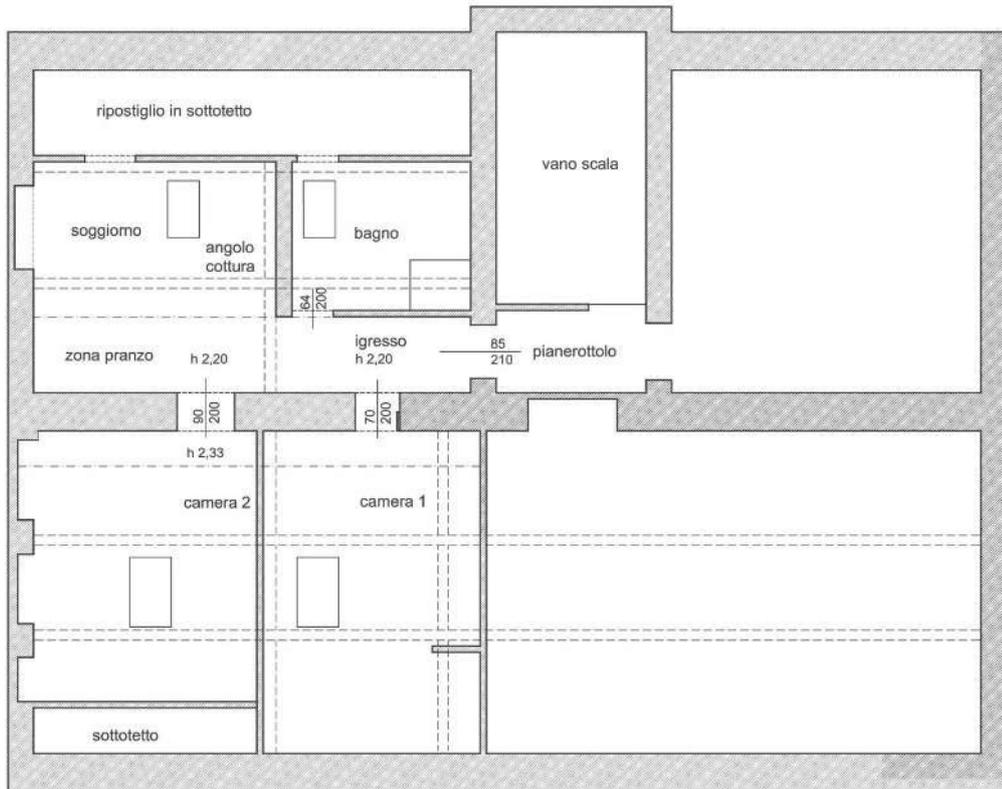
PLANIMETRIA STATO DI FATTO APPARTAMENTO

Per quanto concerne la diversa altezza della parete perimetrale tra il locale soggiorno e l'area a solaio (h 1,15 mt anziché 1,30 mt) e della porzione di controsoffitto su zona ingresso camera 2 (mt 2,33 anziché mt 2,40), si ritengono tolleranze esecutive in forza dell'Art. 34 bis del Decreto semplificazione:

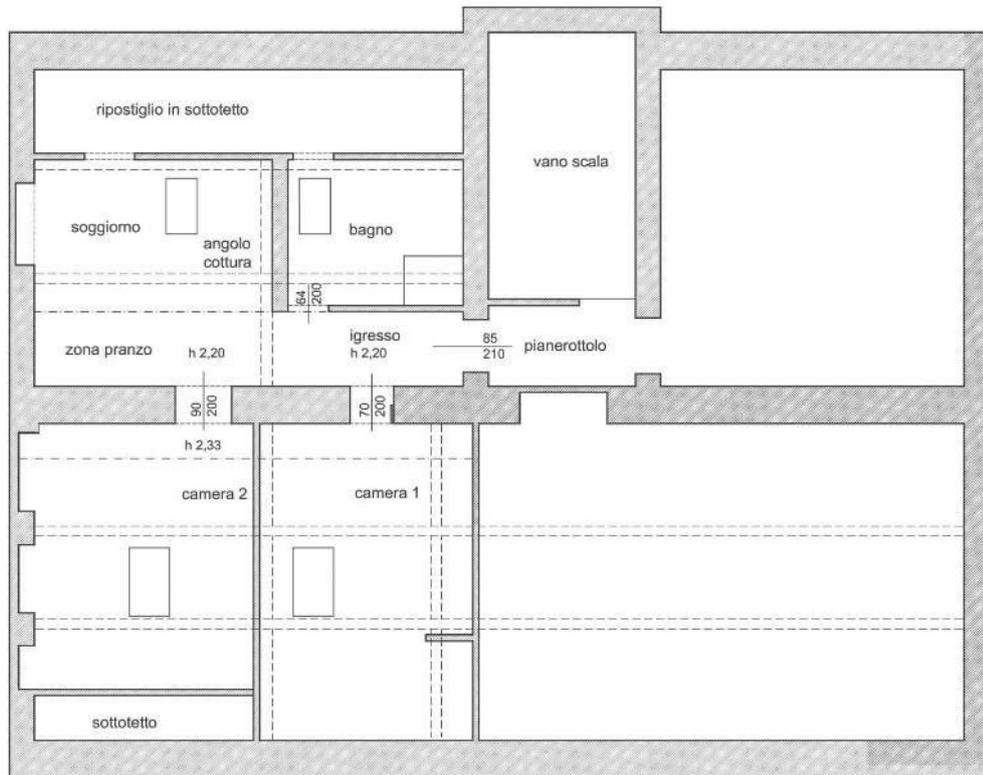
PLANIMETRIA STATO DI FATTO APPARTAMENTO

Lo stato di fatto rilevato dell'appartamento, alla data del sopralluogo, risulta:  
NON CONFORME alla planimetria catastale

Le difformità consistono in: assenza porzione di parete di confine tra camera 1 e solaio, diversa posizione parete di confine tra camera 2 e vano solaio, apertura vano di accesso all'area solaio dal soggiorno, diversa altezza zona ingresso/soggiorno (mt 2,20 anziché 2,40), lieve diversa posizione finestre su falda, maggiore dimensione del vano di accesso alla camera 1, oltre a lievi difformità non rilevabili dalla sottoscritta.

A seguito del ripristino con opere dello stato autorizzato, permangono le difformità inerenti la maggiore dimensione del vano di accesso alla camera 1 e la lieve diversa posizione delle finestre. Le difformità sono regolarizzabili mediante:

Variazione catastale tramite Docfa

Costi di regolarizzazione comprese spese tecniche e diritti, salvo diverse determinazioni degli uffici competenti: € 1.000,00
