TRIBUNALE ORDINARIO MILANO

568/2020 - LOTTO 1

RELAZIONE DI STIMA IMMOBILIARE

LOTTO 1: MILANO, VIA PRIVATA IMOLA N. 17

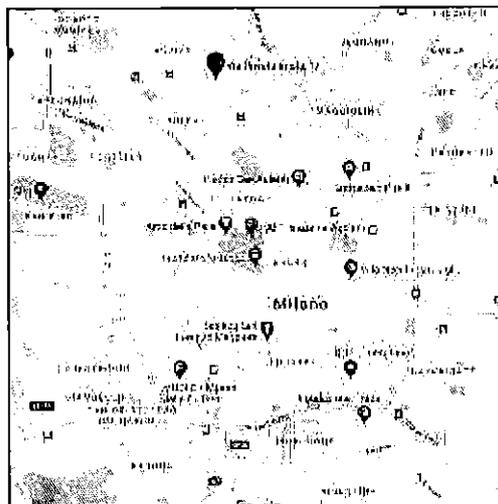
Trattasi di edificio della fine degli anni '30 interamente ristrutturato di recente con accesso diretto da strada attraverso un portoncino blindato.

Il fabbricato di cui fa parte l'unità immobiliare oggetto della presente relazione di stima, è costituito da quattro piani fuori terra ed un piano semi-interrato ed è adibito a residenza.

L'edificio si presenta in stato manutentivo ottimo sia nelle parti esterne che in quelle interne comuni.

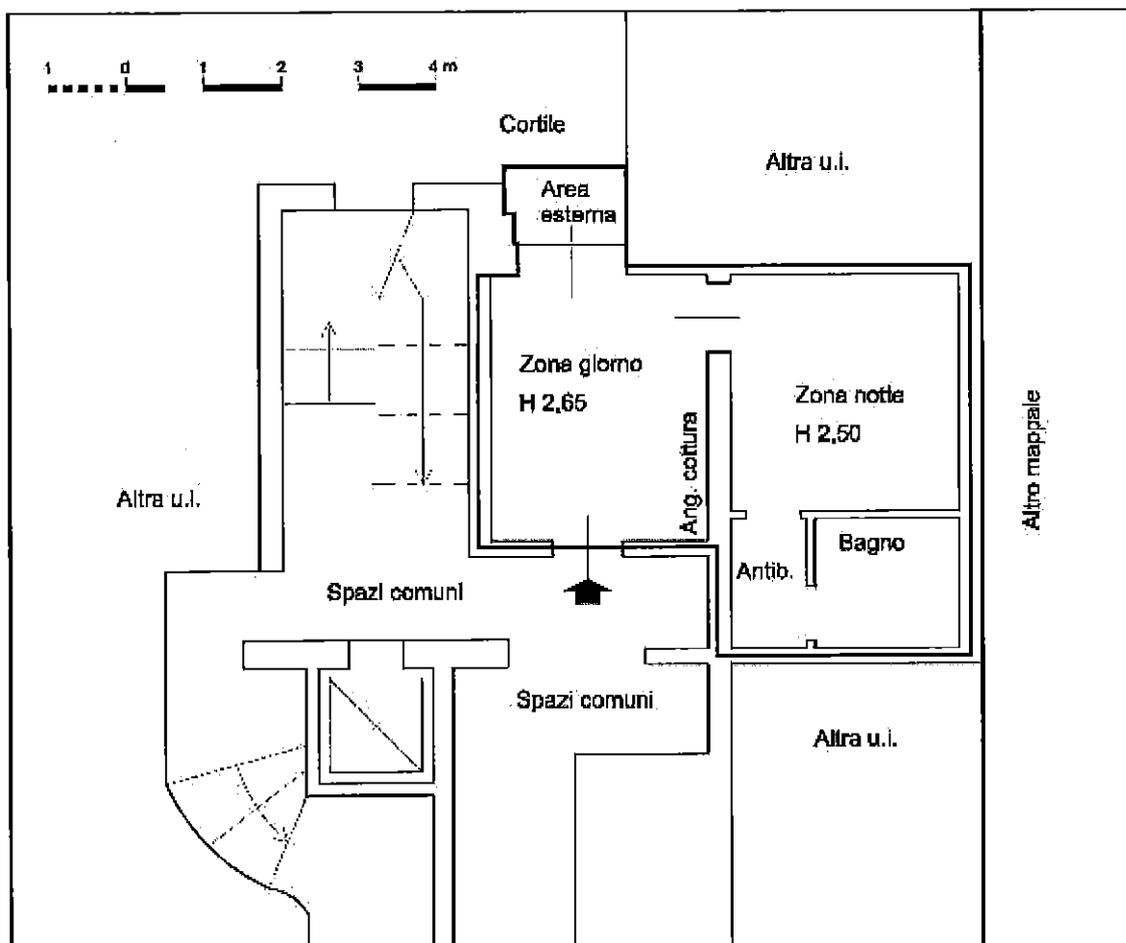
Figura 1 – Schema planimetrico rilevato

L'unità immobiliare è ubicata al piano seminterrato (catastalmente piano terra) ed è composta da due vani: uno adibito a zona giorno con angolo cottura (che corrisponde alla cantina autorizzata) e uno adibito a zona notte con antibagno e bagno (che corrisponde ad una porzione di box) oltre a piccola area esterna.

L'unità immobiliare ha un'altezza interna massima di circa 2,65 m e minima di circa 2,50 m.

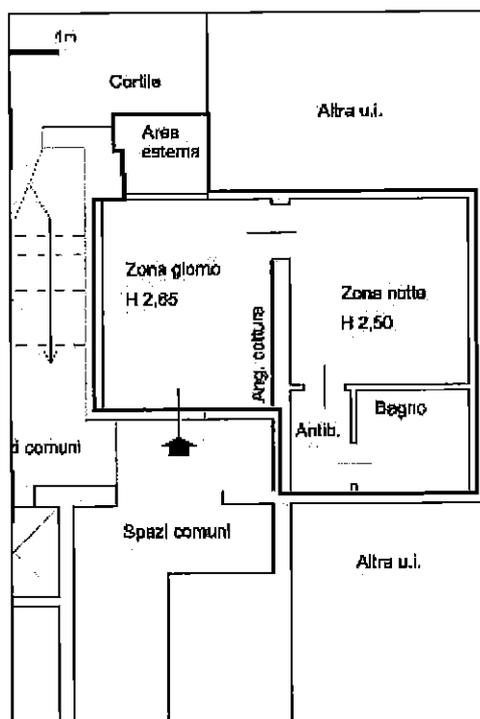
Figura 2 – confronto progetto autorizzato e schema planimetrico rilevato

Lo stato di fatto del bene rilevato in fase di sopralluogo risulta **difforme** rispetto agli atti di fabbrica reperiti presso l'Ufficio Tecnico del Comune di Milano per i seguenti motivi:

- diversa distribuzione degli spazi interni mediante demolizione e costruzione di tramezzi divisorii: la zona giorno con angolo cottura corrisponde alla cantina autorizzata, mentre la zona notte con antibagno e bagno corrisponde ad una porzione di box. Nelle tavole di progetto depositate non è previsto il rilevato varco di collegamento tra la cantina e il box.
- diversa destinazione d'uso (cantina e box sulle tavole comunali, laboratorio su quelle catastali e uso abitazione allo stato attuale);
- l'unità immobiliare deriva dalla fusione/ frazionamento della cantina con una porzione del box adiacente, senza riscontro in alcuna pratica edilizia;
- l'unico serramento esterno presente corrisponde ad una porta finestra nello stato rilevato, mentre è indicato come finestra sulle tavole di progetto depositate.

Tavola di progetto - super DIA 6967/2017 con l'indicazione (in rosso) dell'attuale estensione dell'immobile

Schema planimetrico rilevato

Ad avviso del perito valutatore, e salvo migliore approfondimento da parte degli interessati e/o dei loro tecnici, sulla base della documentazione allegata, l'immobile appare **non conforme ma sanabile** mediante presentazione di Pratica Edilizia in Sanatoria e **comunque non nello stato di fatto rilevato**:

- non è possibile garantire la funzione di laboratorio, né quella residenziale con permanenza di persone per l'impossibilità di garantire le prescrizioni di legge attualmente in vigore;
- l'unica destinazione d'uso possibile è quella di magazzino senza permanenza di persone;
- vanno rimossi i sanitari, l'impianto di riscaldamento e raffrescamento;
- può rimanere la distribuzione interna.

- parcella tecnico professionista € 2.000,00;
- lavori di rimozione e ripristino € 2.000,00;
- sanzione per opere eseguite in assenza di titolo € 1.000,00 (come da normativa vigente).

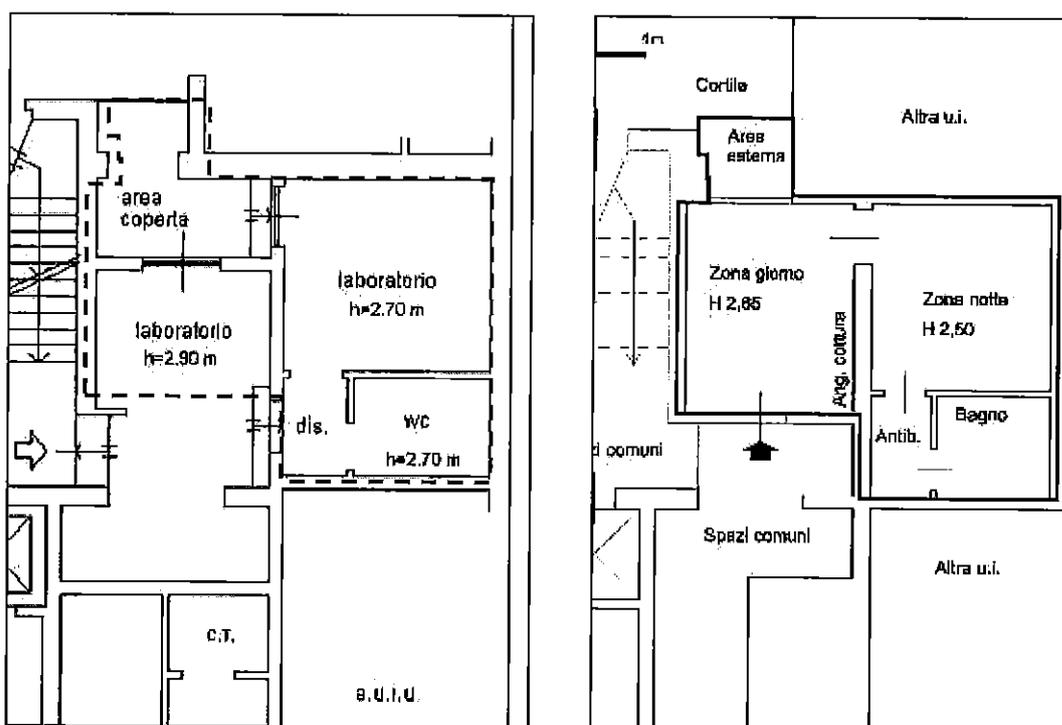
Figura 3 – confronto planimetria catastale e schema planimetrico rilevato

La planimetria catastale risulta **difforme** rispetto allo stato di fatto rilevato e alle tavole di progetto depositate in comune per i seguenti motivi:

- diversa distribuzione degli spazi interni ed esterni mediante demolizione e costruzione di tramezzi divisori: la zona giorno con angolo cottura corrisponde alla cantina autorizzata, mentre la zona notte con antibagno e bagno corrisponde ad una porzione di box. Nelle tavole di progetto depositate in Comune non è previsto il rilevato varco di collegamento tra la cantina e il box;

- diversa destinazione d'uso (cantina e box sulle tavole comunali, laboratorio su quelle catastali e uso abitazione allo stato attuale);
- diversa superficie calpestabile interna (nella scheda catastale è inglobata una superficie che nello stato di fatto rilevato e nelle tavole di progetto depositate in Comune corrisponde a spazi comuni) ed esterna (nella scheda catastale è indicata una porzione di area coperta che in realtà è interna all'unità immobiliare);

- diversi ingressi all'unità immobiliare (su spazi comuni interni e su area esterna);
- come specificato anche al punto 7.2 l'unica destinazione d'uso possibile è quella di magazzino senza permanenza di persone;

Estratto planimetria catastale

Schema planimetrico rilevato

L'immobile risulta **non conforme ma regolarizzabile** mediante presentazione di pratica di aggiornamento catastale DOCFA (previa presentazione di pratica Edilizia in Sanatoria come specificato al punto 7.2).

- parcella tecnico professionista: € 500,00;
- diritti per aggiornamento catastale: € 50,00.
