TRIBUNALE DI PALERMO

PROCEDURA ESECUTIVA N.R.G. n. 70/2021

PERIZIA

immobile Via Riserva Reale n.° 9/A
piano 4° SX
Palermo

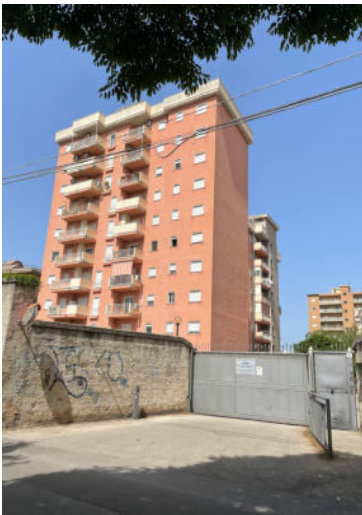
Condizioni di manutenzione esterne: i prospetti necessitano di qualcuna opera di manutenzione.

Vista del prospetto principale
dalla via Riserva Reale n. 9/A
