Tribunale di Milano

RELAZIONE DI STIMA

LOTTO UNICO: unità immobiliare in Milano via Salis 48

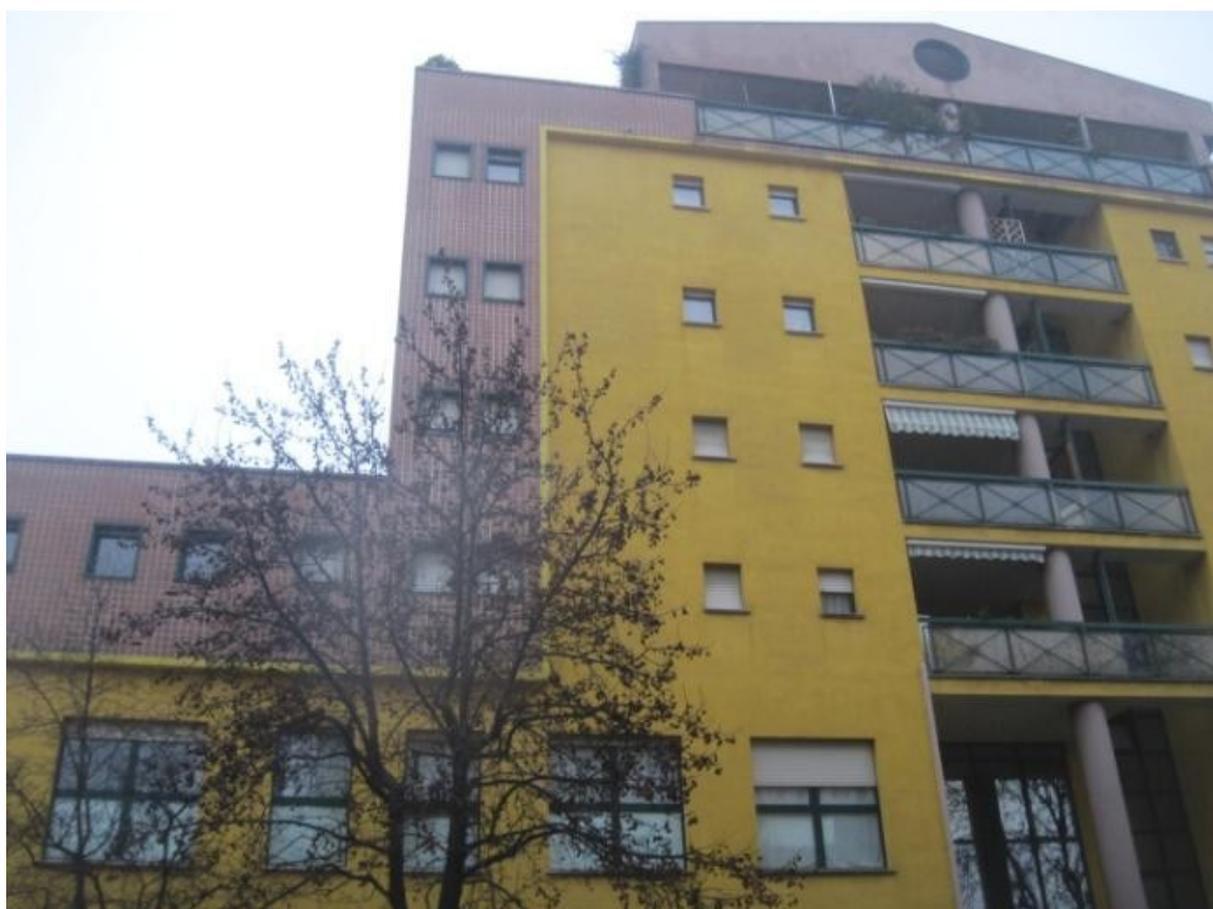
FOTO ESTERNO

L'edificio dov'è compreso il bene pignorato è a sette piani (otto piani fuori terra), oltre a tre piani interrati destinati a cantine e Box privati; è stato realizzato nella seconda metà degli anni '90 come meglio specificato e documentato al cap. della conformità edilizia-urbanistica-catastale. L'edificio è composto da unico corpo di fabbrica dotato di due scale e relativi ascensori; una delle due scale è esterna e si sviluppa in altezza lungo la facciata interna dell'edificio, è realizzata in struttura metallica ed è quella servente l'immobile pignorato. La tipologia costruttiva è quella di edificio su Pilotis e spazi comuni aperti al piano Terra (primo fuori terra); sono presenti numero due androni per accesso ai vari piani mediante ascensori e corpi scala (di cui uno esterno sopra descritto). L'accesso all'edificio dalla via Salis avviene mediante cancello in ferro pedonale con portichetto di copertura in muratura e successivo vialetto per raggiungere la zona coperta dell'atrio comune dove sono presenti le Pilotis e i portoni per accesso ai due androni comuni. L'edificio è dotato pure di accesso carraio con cancello in ferro a doppia anta e apertura a distanza con telecomando e successiva rampa che permette l'accesso ai piani Box. L'edificio è dotato di giardino con presenza di alberi a medio fusto, siepi e prato. La destinazione d'uso originaria dell'edificio (quella abilitata dal Comune) è residenziale con presenza destinazione artigianale per una porzione dei piani primo e secondo.

- condizioni generali dello stabile: Ottimo stato d'uso;
