**Tribunale di Milano**  
**PROCEDURA DI ESECUZIONE IMMOBILIARE**  
**RG. 1248/2020**

**RELAZIONE DI STIMA**

**LOTTO UNICO:** Villa composta da due piani fuori terra, oltre al piano sotterraneo, nel complesso costituita da cinque porzioni a destinazione abitativa (subalterni 6 - 7 - 8 - 9 - 10) ed un locale autorimessa (subalterno 11), oltre piscina coperta, servizi e circostante area di giardino, in Segrate - Frazione Rovagnasco - Via della Rosa n. 2, Villaggio Ambrosiano

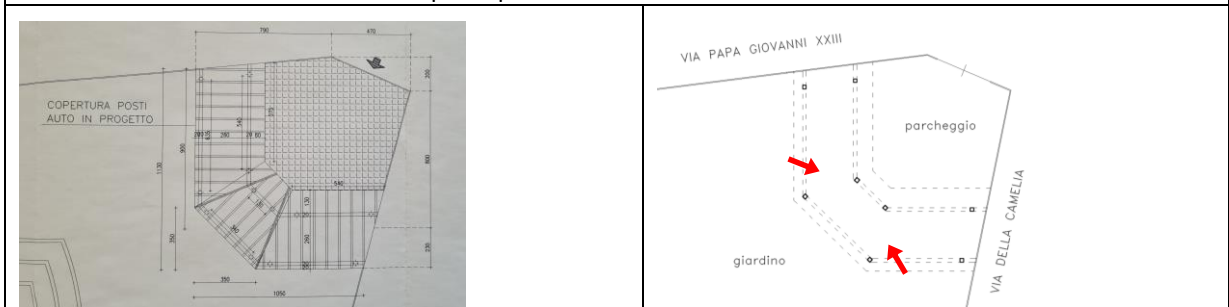
Rilievo di massima tettoia su parcheggi a raso

7. Al piano terreno, nella tettoia sul parcheggio a raso presso l'ingresso carraio al giardino da Sud-Ovest, difforme esecuzione delle strutture della tettoia, con riduzione del numero dei pilastri da 12 a 8 e lievi spostamenti degli allineamenti.

Le difformità di cui al punto 7) riguardano aspetti sostanzialmente strutturali e pertanto, per poter essere sanate, sarà necessario provvedere alla redazione di una dichiarazione di idoneità statica della struttura realizzata ed al deposito di una SCIA a sanatoria con il pagamento della sanzione valutabile in € 1.000,00.
